平成16年(行ウ)第20号 八ツ場ダム費用支出差止等請求住民訴訟事件

原告最終準備書面(4)(ダムサイトの危険性)

2009(平成21)年1月21日

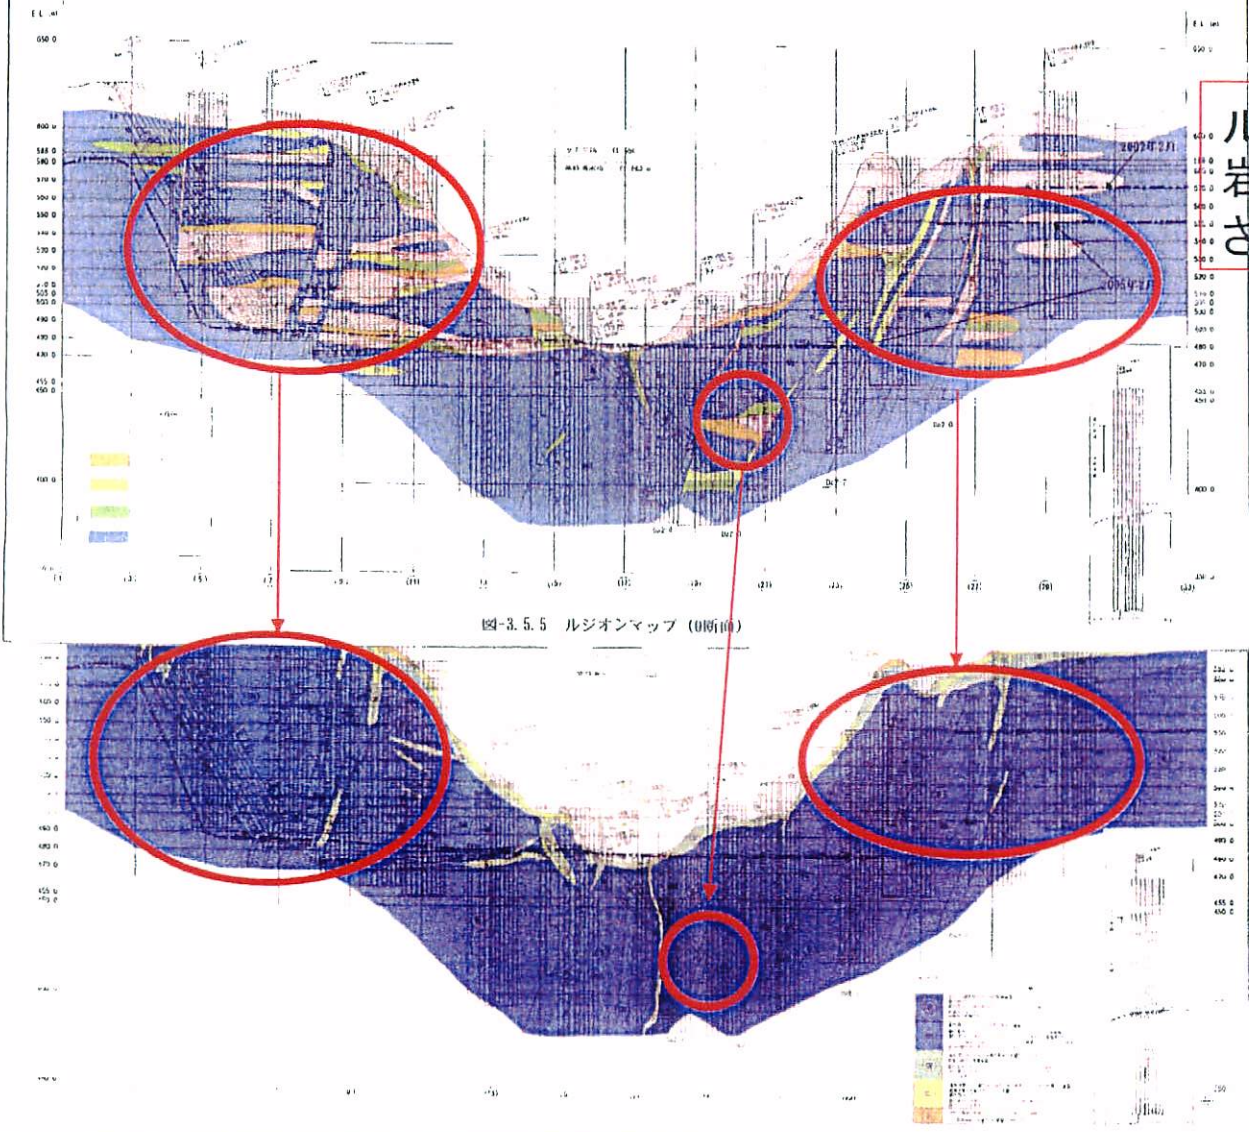
図4-4 ルジオンマップ(上)と岩級区分図(下)との対比(0測線)(甲D15・図-2より)

- (5) このように、ダムサイトの中心部を通る0軸、-1軸、+1軸のルジオンマップと岩級区分を比較すると、大きいルジオン値を示す箇所であるにも拘らず、岩級区分図ではCH級、B級に評価されている個所が少なからず見つかる。ルジオン値が高いと透水性が高いということを意味する。このことは、割れ目が大きい、あるいは多いということの意味することになるから、堅硬な岩盤であるとは言えないことになる。また、湛水したダムの水が圧力を持って地層の中にかかってくることになり、ダムの水漏れの原因となり、あるいはダムに浮力をかけることにもなるので、ダムの安全性を損なう大きな要素となる(甲F5・4p)。そのため、岩級区分を評価するに当たっては、ルジオン値を参照して岩級区分の評価を見直すということが行われてしかるべきである。また、既に述べたように、甲D1に示された岩級区分の基準に従うと、B級と判断されるのは、ルジオン値2以下である。ルジオン値20以上を示すのはCL級と判断されることとなるのである。

ルジオン値の高い箇所も
岩級区分図ではB級CH級に
されている。

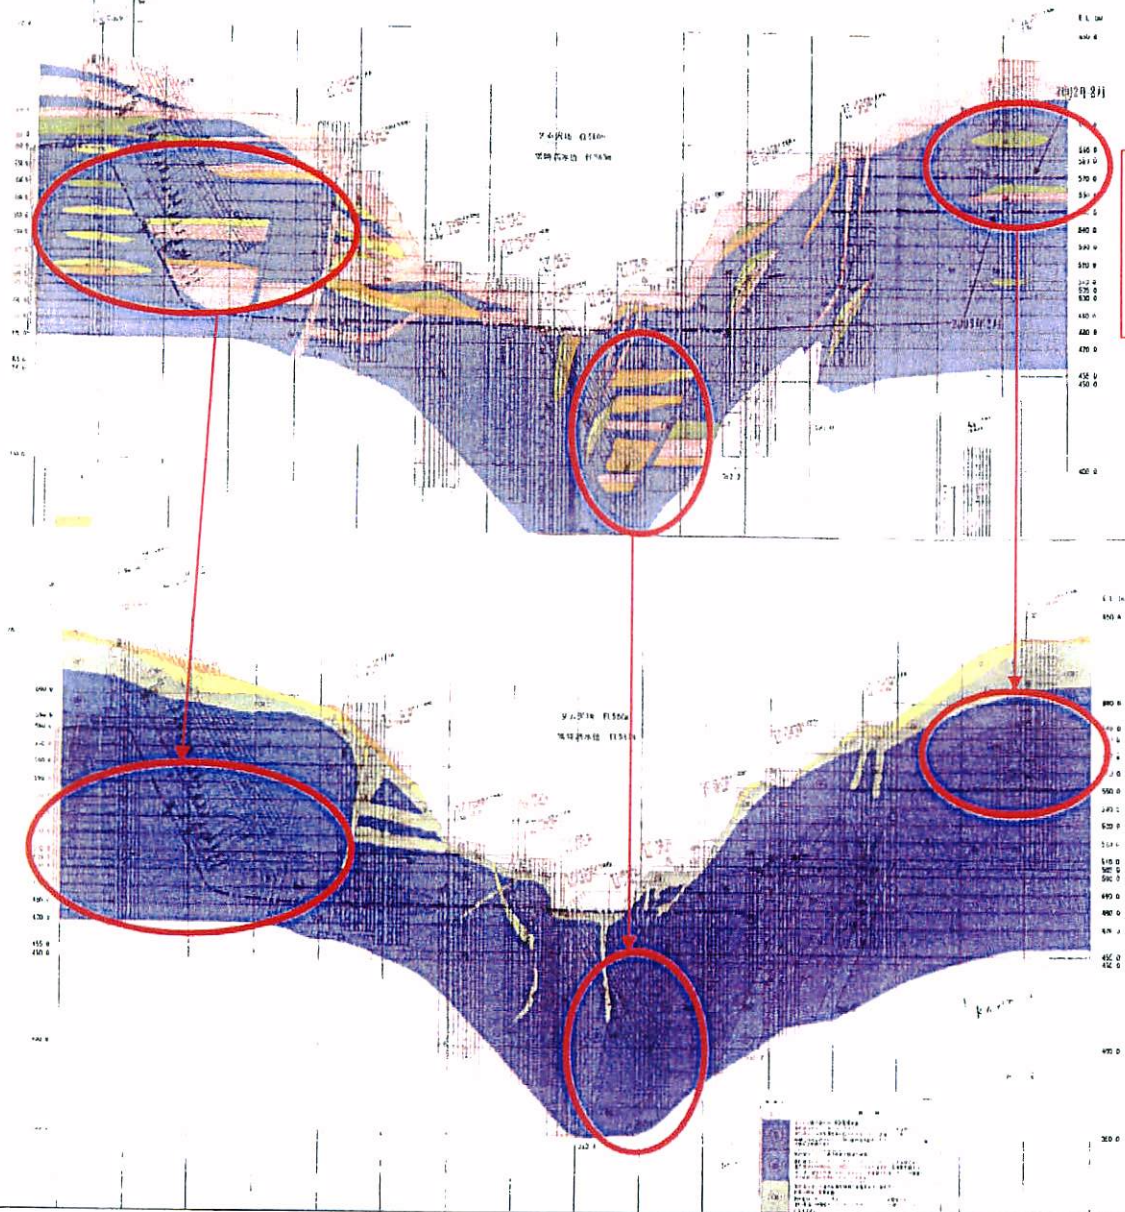
図4-5 ルジオンマップ(上)と岩級区分図(下)との対比(1測線)(甲D15・図-3より)

ルジオン値の高い箇所も
岩級区分図ではB級CH級に
されている。

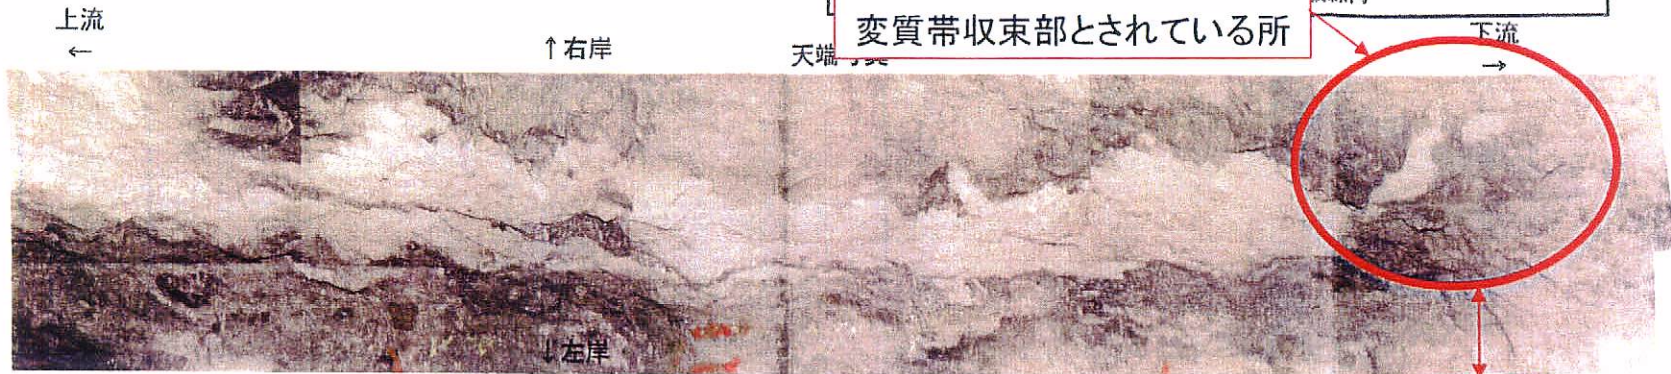
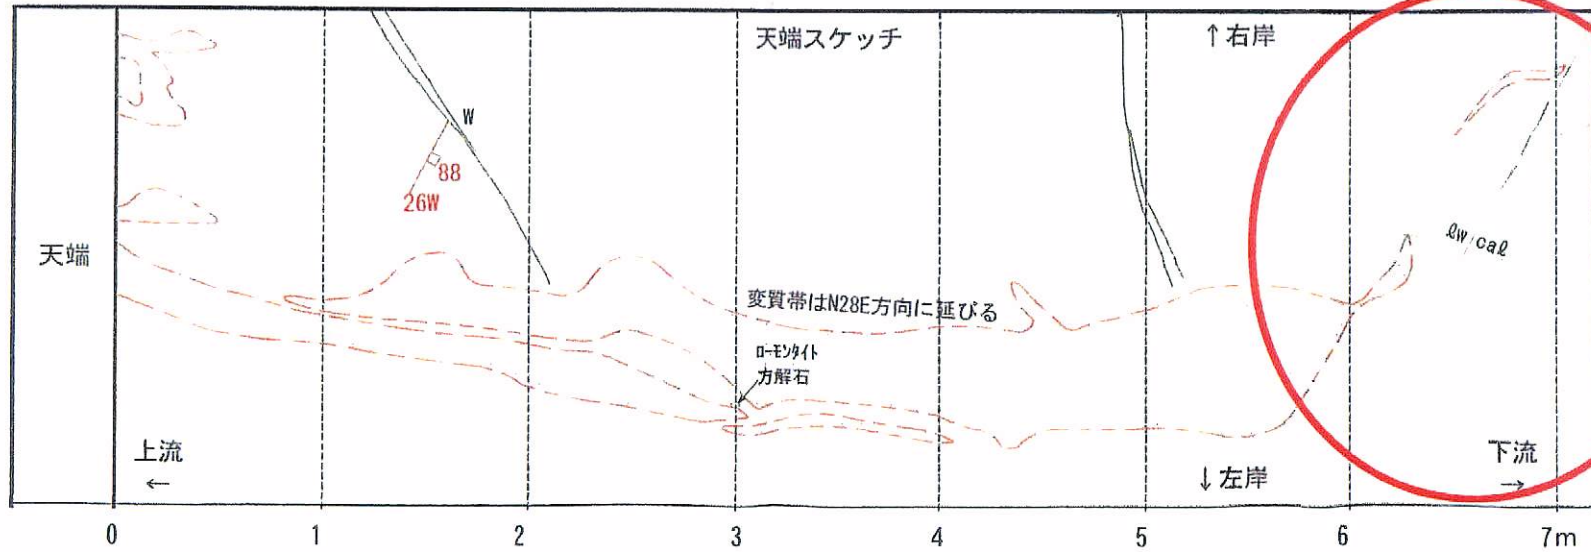
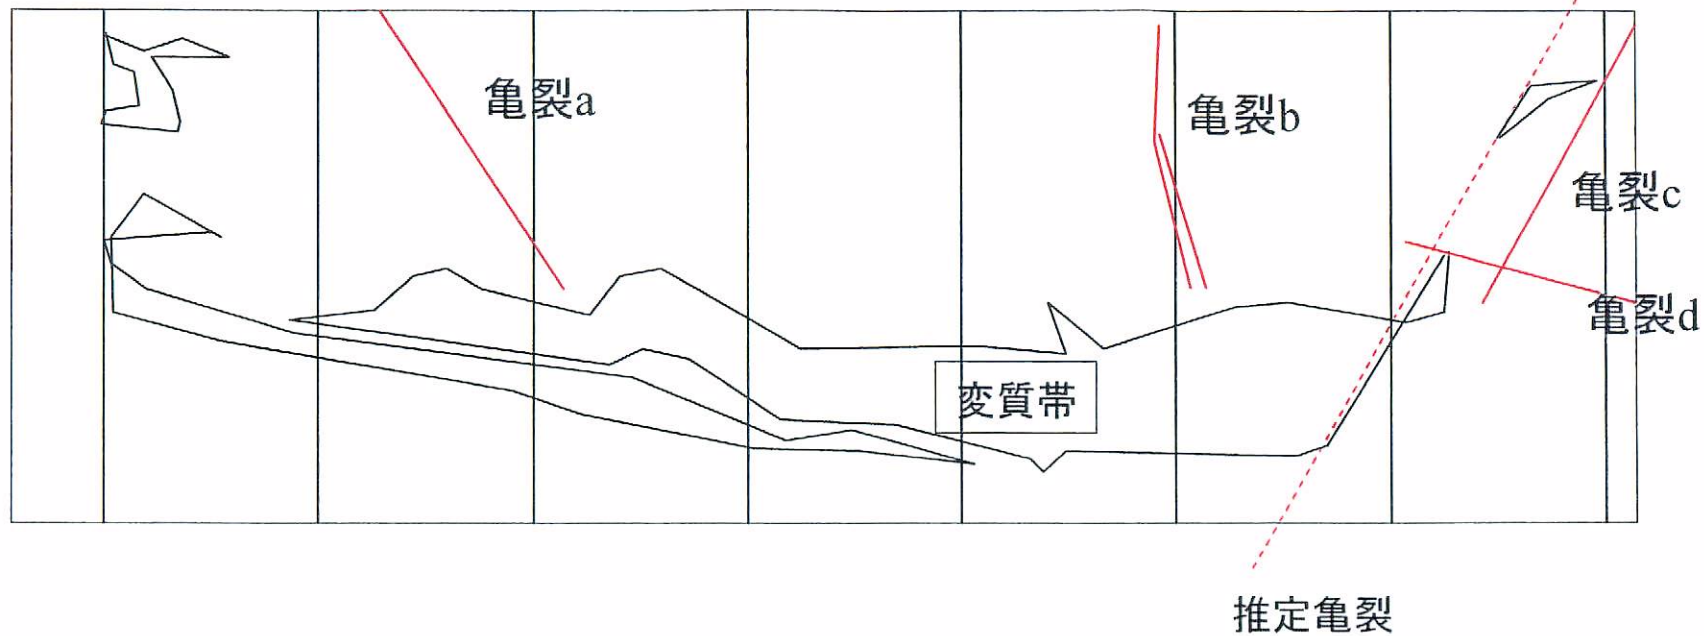
図-7.1.8 右岸横坑 (R-2) 枝坑天端の変質帯の写真とスケッチ

まず、甲D15・添付図 - 8は、上記の右岸横坑の枝坑の天井部を示した写真及びそのスケッチを示したものである(別紙図4 - 16にこの図を掲げておくので参照されたい。この図の上の写真が、横坑の天井部を写したものであることは、上流・下流と左岸・右岸を対比してみた時、通常的地図を見る時と反対になっているので、それと判る)。この図から、熱水変質帯はN28度Eに方向が変化し、坑内7m地点で収束すると説明されている。しかし、変質帯の写真とスケッチ図からは、この7m区間は、単に枝坑と変質帯の交差部を見ているのにすぎず、変質帯はさらに上方にも延長しているとも判断できる。そして、枝坑6mと7mの間付近で変質帯が急に途切れる形状を示していることから、ここで、変質帯は新たな亀裂に乗り換えたと見ることができるのである(甲D15・8p、添付図 - 8 1、8 2。別紙図4 - 17に、甲D15・添付図8 - 1を掲げておくので、参照されたい)。

即ち、この枝坑の6m付近の熱水変質帯の先端となっている部分に破碎帯ないし断層があり、それによってそこまで続いてきた熱水変質帯の脈が断ち切られると同時に、その破碎帯ないし断層に沿って脇にずれて行ってしまうということが往々にしてあり得るのである。鉱山の鉱脈を追って行くと、このような現象が普通に見られる(鉱脈も熱水変質帯と同様に、亀裂や割れ目に沿って分布することが多いのである)。本件でも、この先端部で変質帯がきれていと即断するのは早計であったというべきであり、さらにその先端周辺の岩盤を綿密に調査をする必要があったというべきである(甲F5・21p)。本件では、枝坑の7m付近に風化した割れ目が存在するのであり(甲D15・添付図 8-1)、変質帯の脈がずれて行っている可能性が極めて高いものと考えられる。

変質帯 (H3) : 写真中白色部、スケッチ中赤波線内

変質帯収束部とされている所

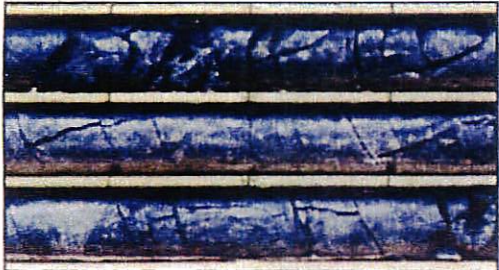
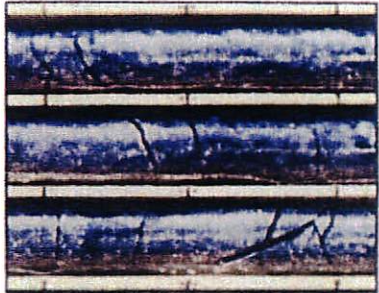
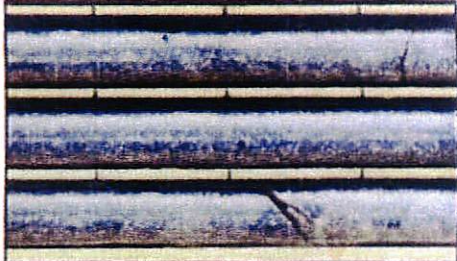
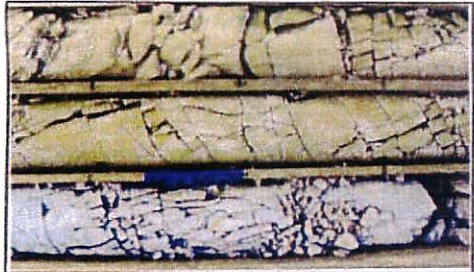
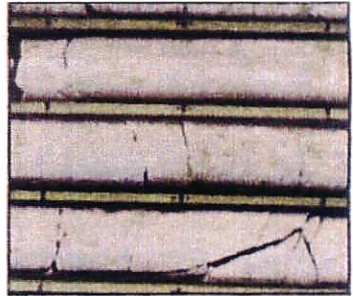
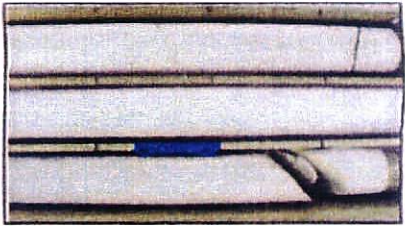
甲D15・添付図 9(これは、H17川原畑地区他地質調査報告書に添付された写真である。別紙図 4 - 18にこの写真を添付しておくので参照されたい)には、掘削採取されてから13年経過したボーリングコアの状況が示されている。採取時、亀裂はあるが新鮮で青灰色を呈した岩盤コアが、わずか13年(実際はもっと短い期間の可能性もある)の時間経過により、著しく風化変質していることが見てとれる。これは、岩石中の粘土鉱物・モンモリナイト(スメクタイト)がスレーキング化(吸湿・乾燥の繰り返しで岩石が破壊され、土砂状になること)し、軟質化・脱色白色化が進んでいることを示している(甲15・8～9p)。「H3」とされた岩片は、白色化しても「硬質」である、とされている。しかし、白色化と同時に、割れ目が拡大していることが写真の上からも明白であり、劣化していることが明らかである。

<p>H1 ; スレーキングにより、軟質化する。(BR-6 ; GL-38.5m)</p>	<p>H2 ; やや軟質化する。(BR-6 ; GL-72.5m)</p>	<p>H3 ; 白色を呈する。岩片は硬質。(BR-6 ; GL-123.3m)</p>

13年の間で、岩石コアでは著しく風化変質が進行している。

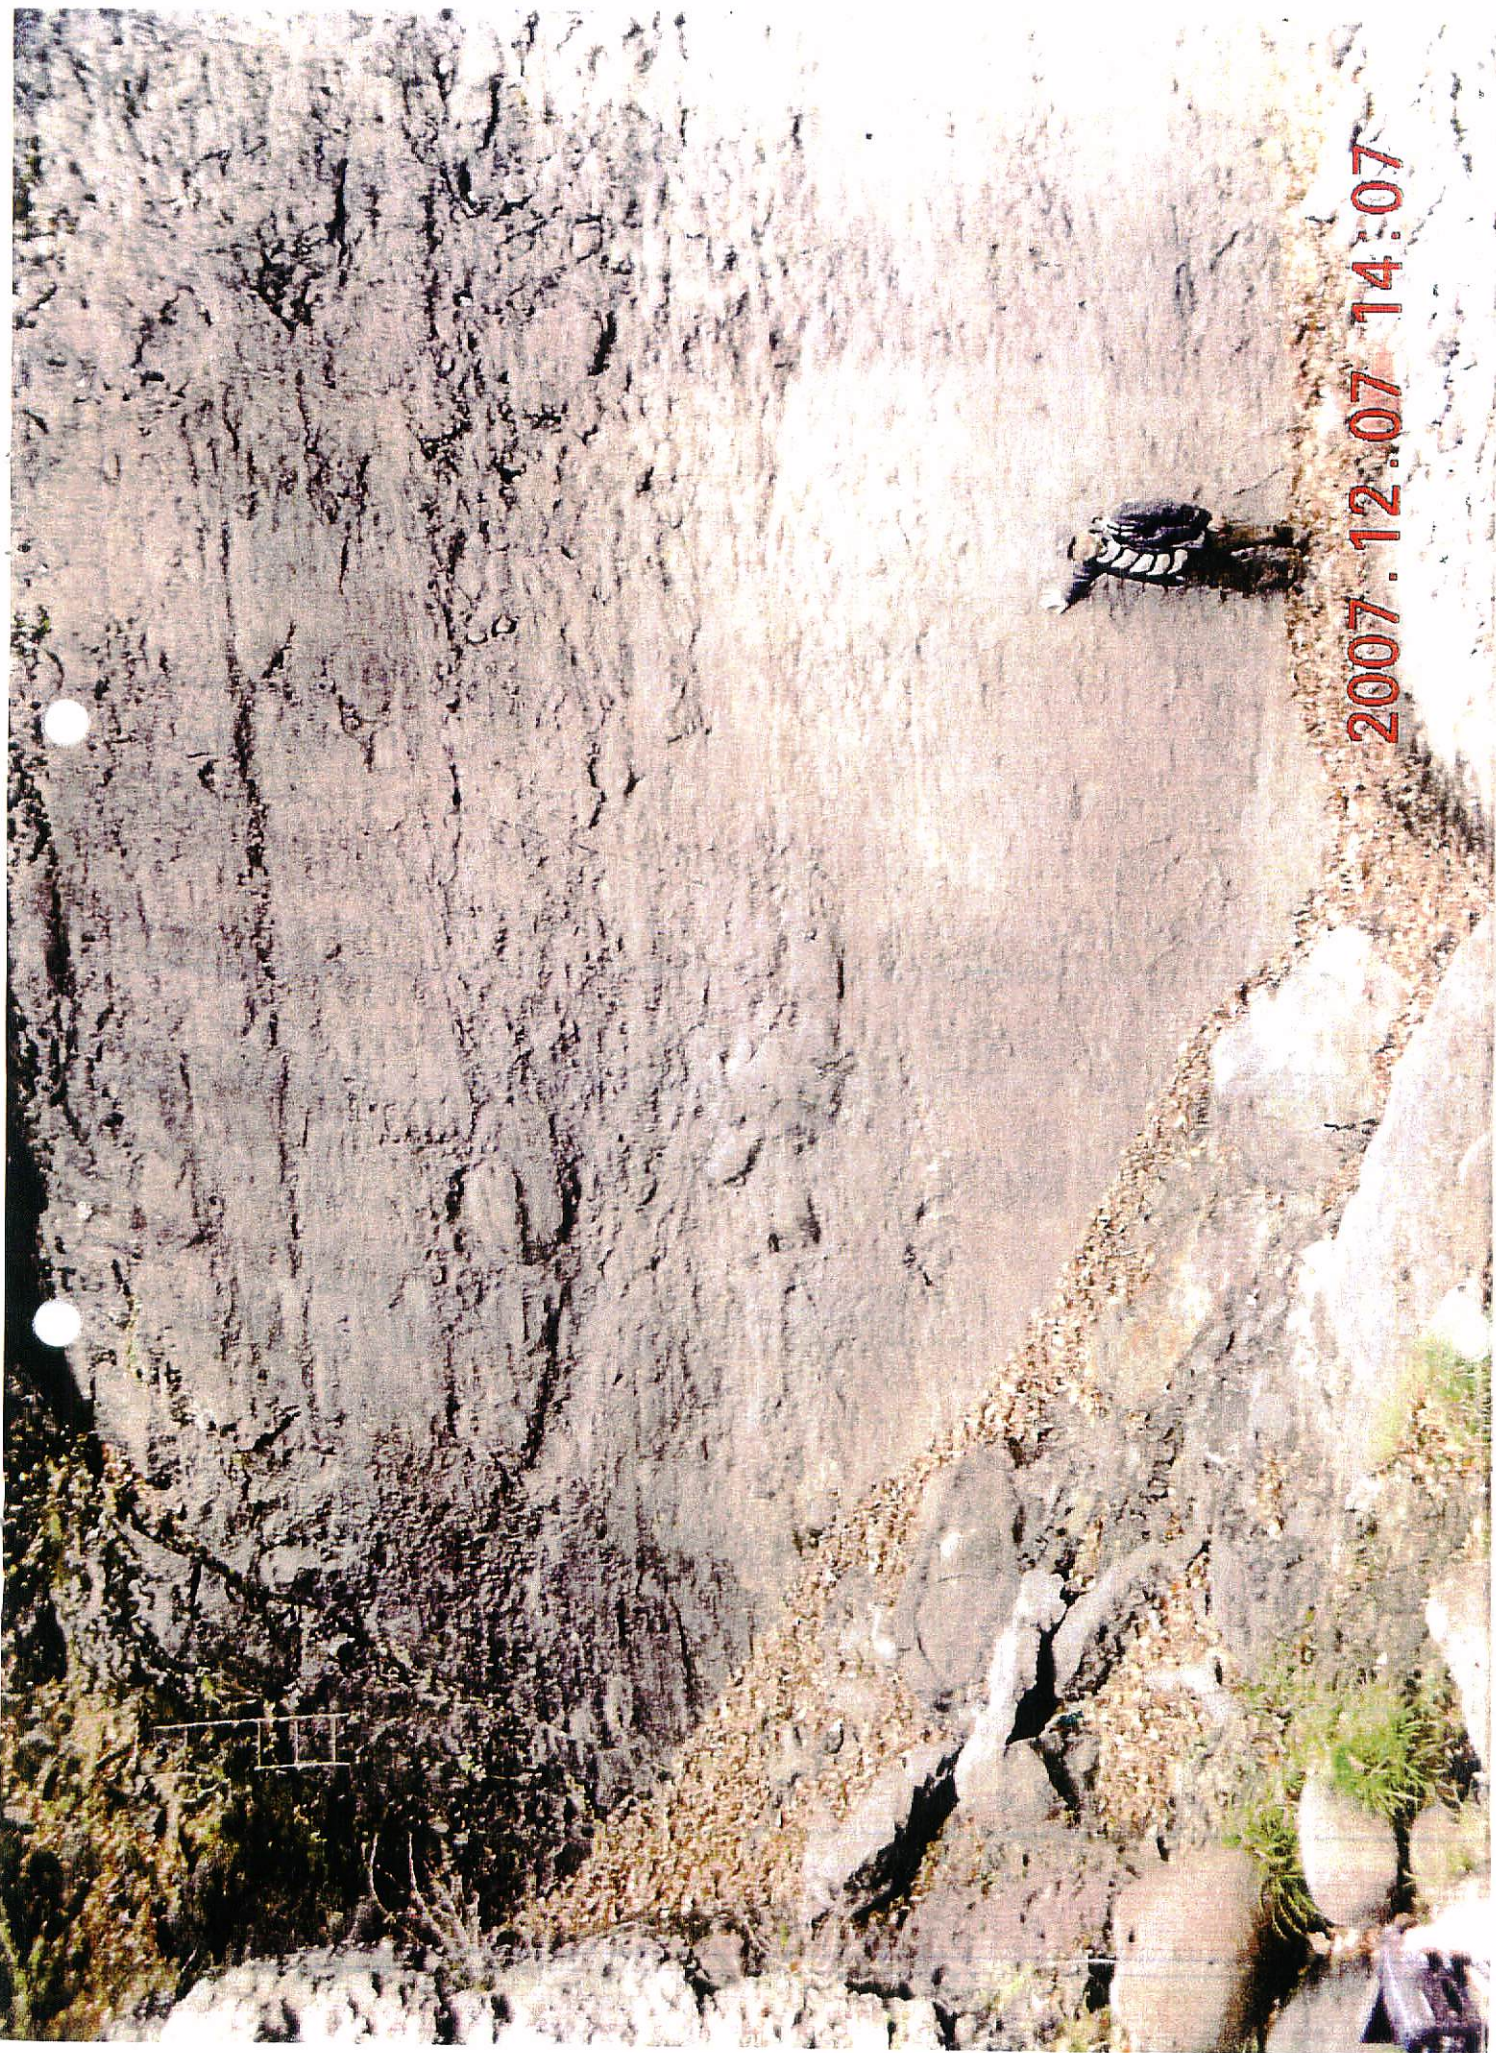
図4-20 八ツ場ダム・ダムサイト地表地質調査地質平面図に断層部分を赤線で書き入れたもの(甲D19・No.26より)

また、この甲D17の図面には、もう一つ、甲D19・26の地図上で赤い破線で示した断層が記載されている(甲D19・26は、別紙図4-20として示したので参照されたい)。

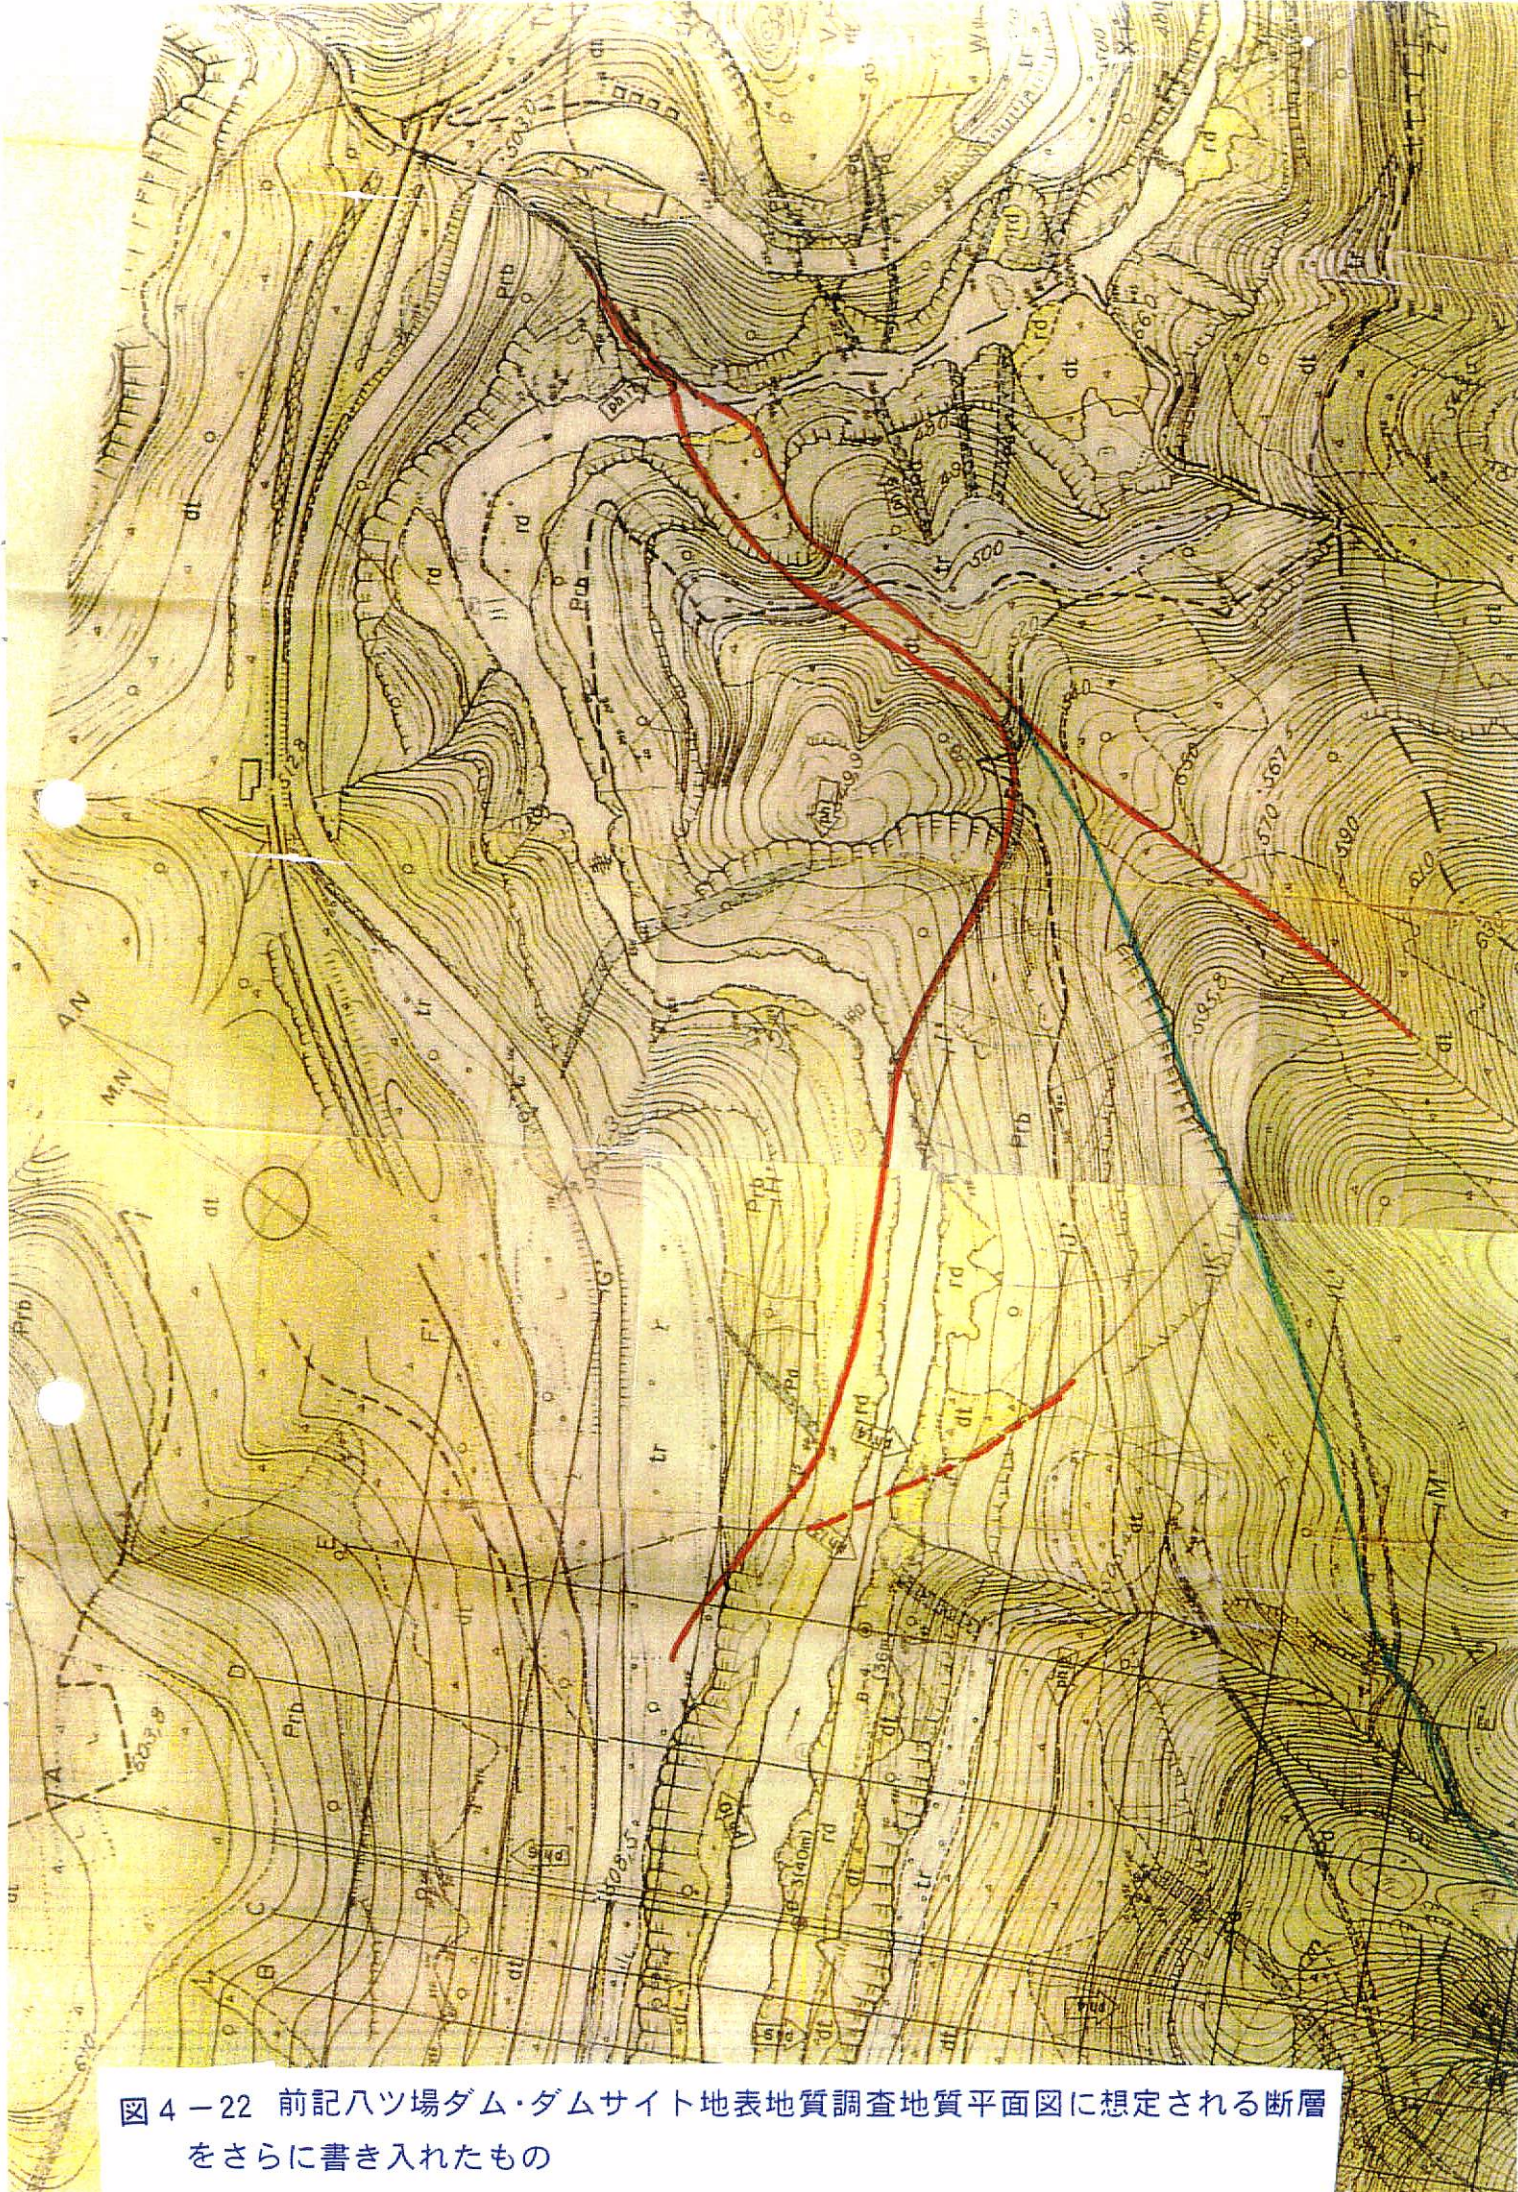
図 4 - 21 親断層の露頭部(甲D18より)

原告らは、ダムサイトの下流、吾妻川が大きく湾曲して流れる部分のうち、北の方向に流れていた流れが急角度で東に向きを変えた直後の左岸側で、大きな断層の露頭があるのを確認した(甲D18)。この断層は、坂巻幸雄証人も、何度も実見している(甲F5・23p)。この断層は、巾数mの破碎帯を有し、横ずれ成分を示しており、「立派な鏡肌」の大壁面を有する断層である(別紙図4-21としてこの断層の露頭の写真を掲げたので参照されたい。写真に写っている人の大きさと比較すると、この断層の大きさが推測できる。また、別紙図4-20に示された場所が、この断層の露頭部を示している)この写真。この断層の露頭は、甲D17に示された2本の断層の後者のものであり、且つ群馬表層地質図に示された、本件地域で最も大きな断層である(甲F5・22～25p)。

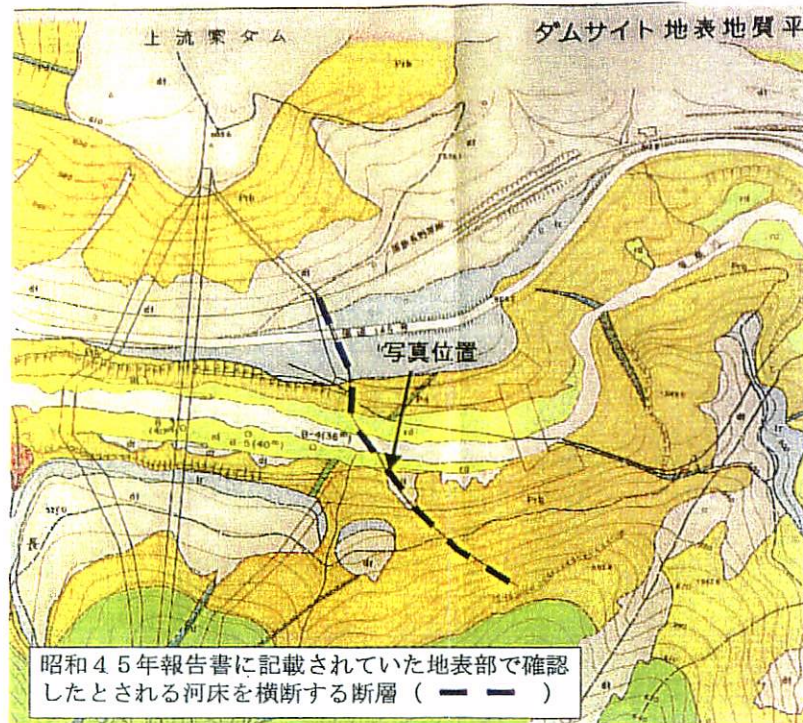
図-1 「昭和45年報告書より」

昭和45年報告書に記載された断層位置は(下図-1)、ダムサイト右岸下流のデイサイト貫入岩体と八ッ場安山岩類の境界付近である。その付近の露頭では、デイサイトが破碎状で、幅1~2m間が脆弱となっている(下図-2)。

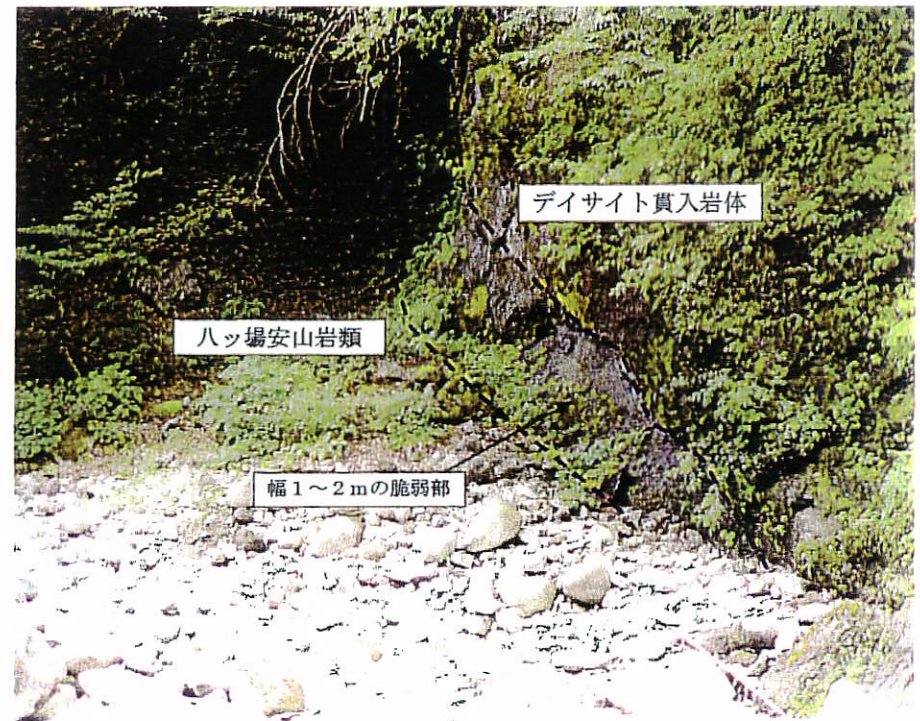
図-2 平成16年の状況

しかし、その直上流約100mに掘削されている横坑(R-2)(別添の図11参照)や、その他ボーリングコアでは、デイサイト貫入岩体と八ッ場安山岩類の境界は密着し、脆弱部は認められない。また、露頭の脆弱部から直上流約40mに掘削されている横坑(R-1)においても、安山岩岩脈とデイサイト貫入岩体及び八ッ場安山岩類の境界はいずれも密着しており、ダムサイト右岸に脆弱な断層破碎帯は認められない(別添の図21参照)。
