意見書
ハッ場ダムサイトの地盤の安全性について

平成20年5月2日

坂巻 幸雄

(元工業技術院地質調査所 主任研究官・技術士)

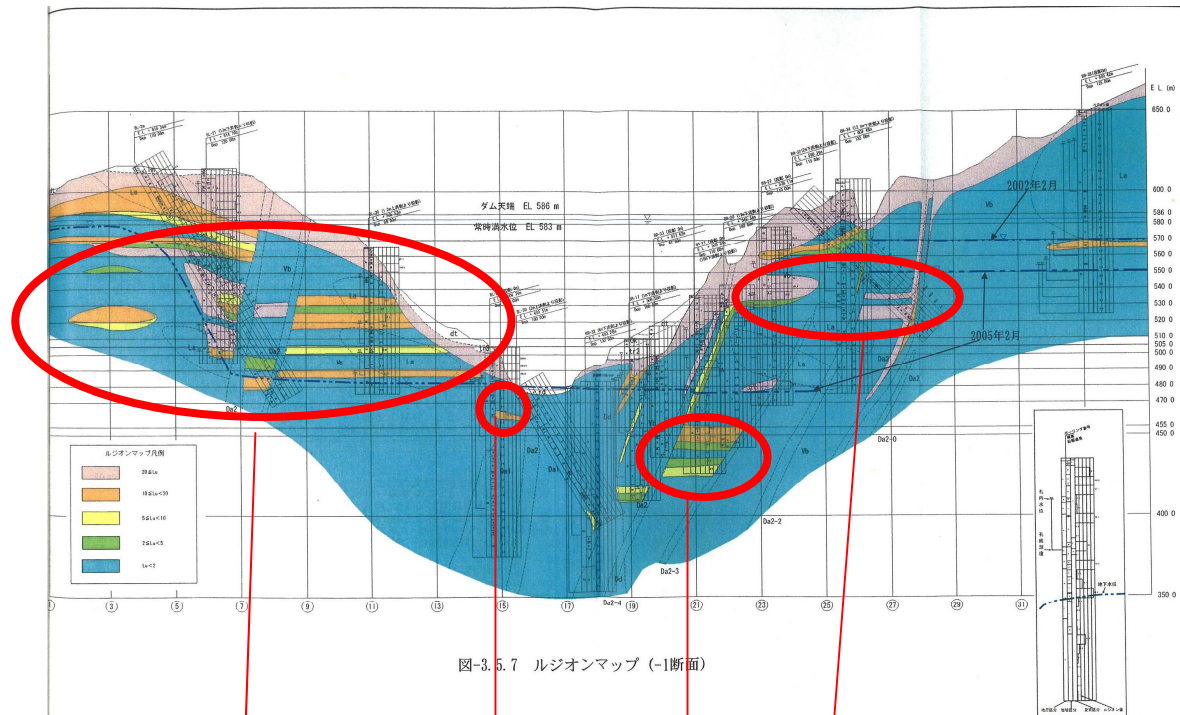
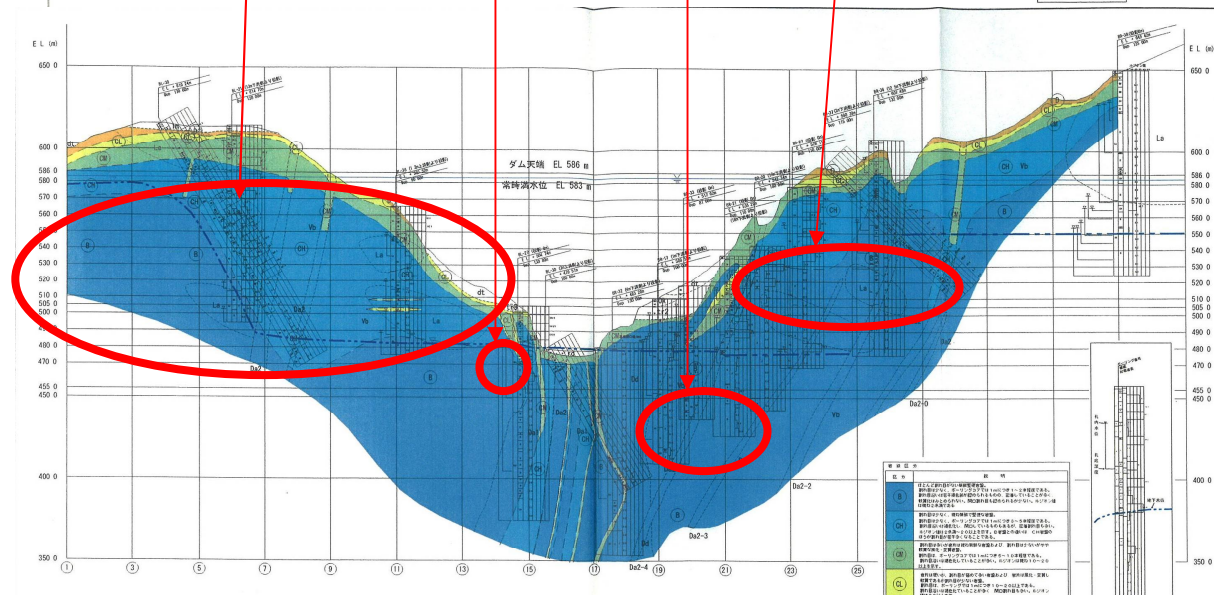
図-1 ルジオンマップ(上)と岩級区分図(下)の対比(-1測線)

本意見書添付図・図 - 1 はダムサイト -1 軸断面のルジオンマップ(資料 の図 3.5.7) と岩級区分(資料 図 4.2.3)を比較したものである。ルジオン値が 10 を超えるところが CH 級や B 級岩盤とされている。たとえば、断面の 21 と標高 450m 交差付近はルジオン値が 10~20 の箇所であるが岩級区分では B 級となっている。

ルジオン値の高い箇所も
岩級区分図ではB級CH級に
されている。

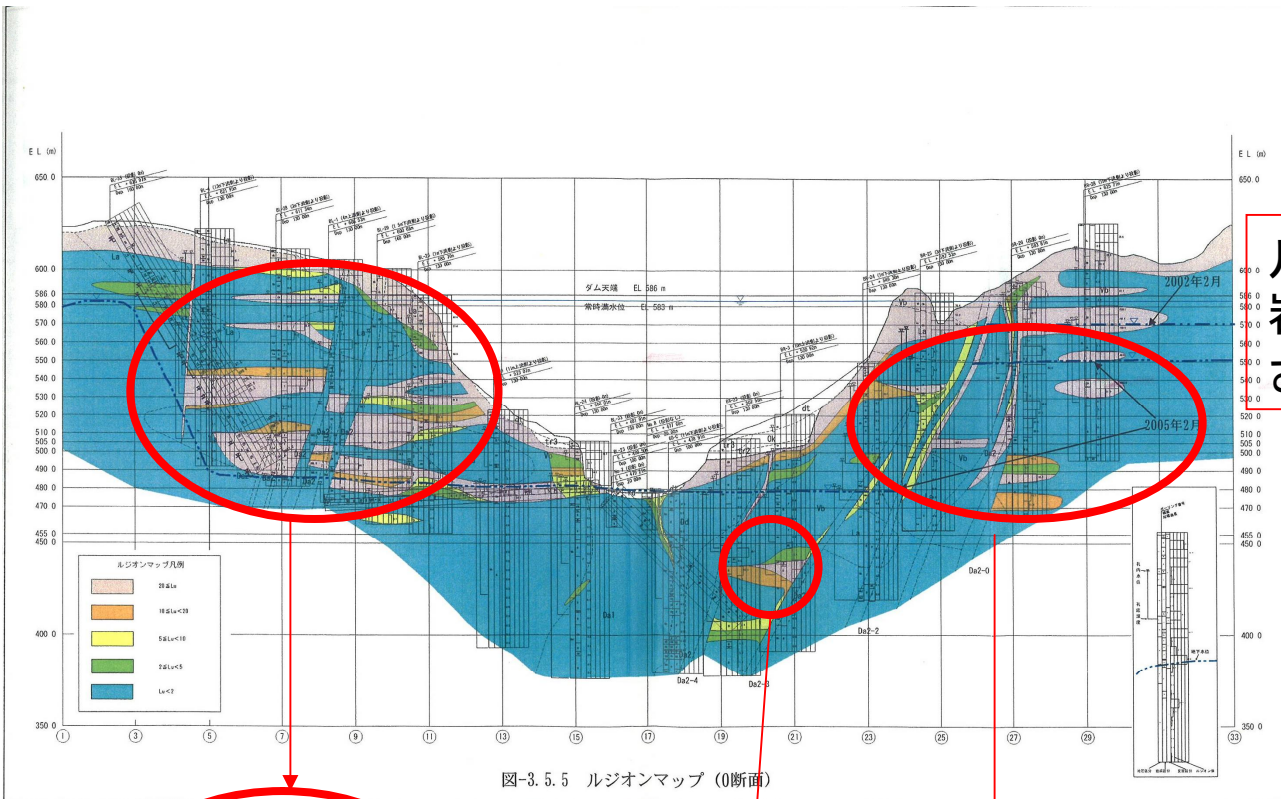
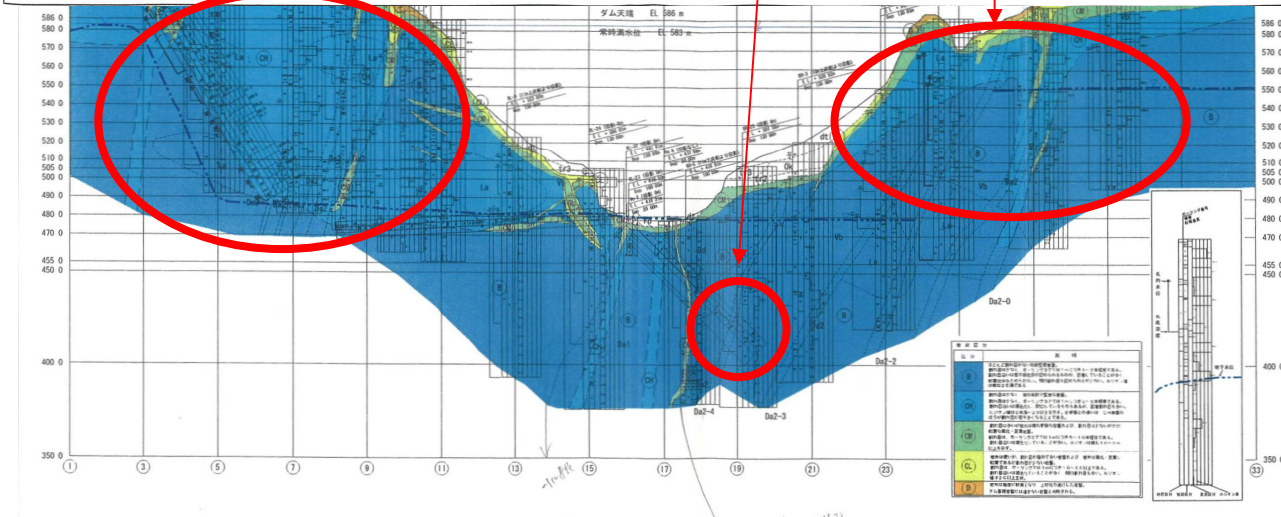
図-2 ルジオンマップ(上)と岩級区分図(下)の対比(0測線)

同添付図・図 - 2 はダムサイト 0 軸断面のルジオンマップ(資料 の図 3.5.5) と岩級

区分（資料 図 4.2.3）を比較したものである。同様にルジオン値 10 を超えるところが CH 級や B 級岩盤とされている。特に、左岸部標高 490m 付近では 20 を超えるルジオン値を示す箇所が CH 級とされている。

以上のように、国交省の「擾乱帯」の見直しには数々の疑問がある。そして、調査も不十分である。先に示したルジオンマップ(例えば添付図・図2上段のルジオンマップ図(0側線))では、この断層、擾乱帯の標高付近にはダムサイト岩盤左岸側にはきわめて高いルジオン値を示す高透水帯の存在が知られている。この高透水帯とこれら断層(擾乱帯)の位置と高透水帯との関係をあきらかにすることが、ダムサイトの岩盤を考える上で極めて重要であるが、なぜかこの点についても触れずに安全としているのである。

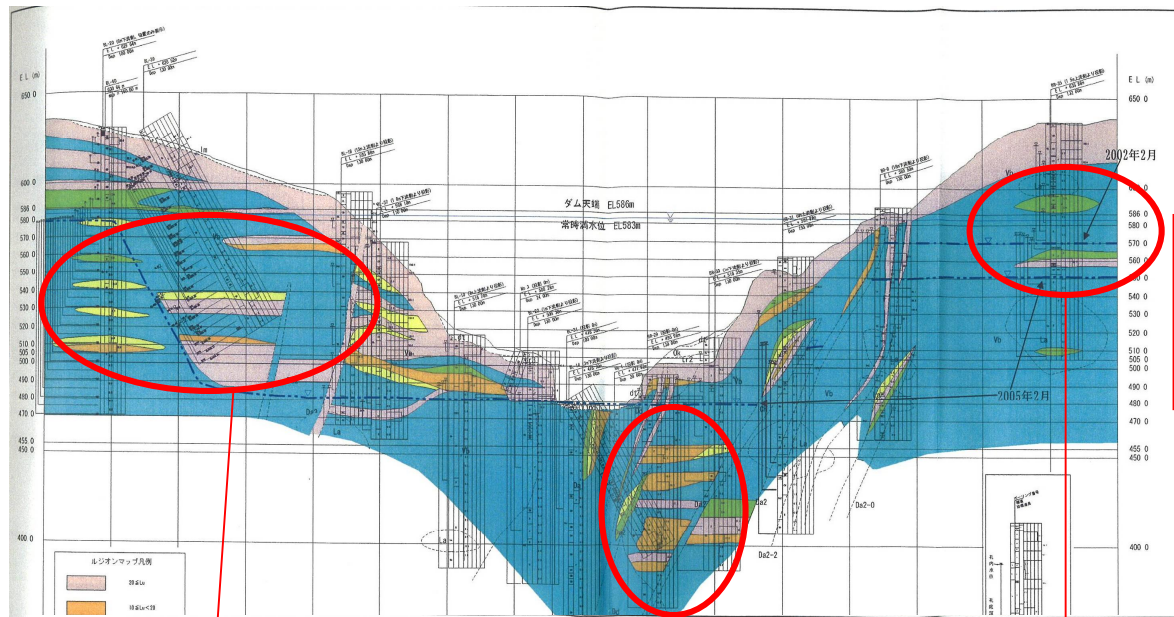
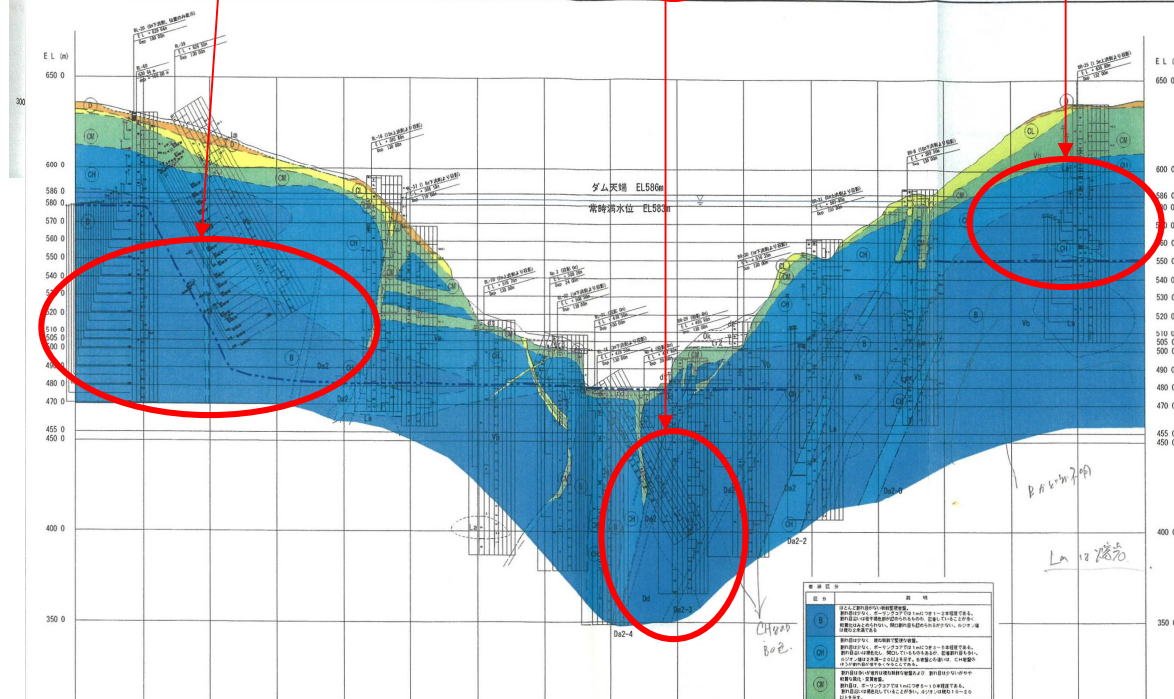
図-3 ルジオンマップ(上)と岩級区分図(下)の対比(1測線)

同添付図・図 - 3 はダムサイト 1 軸断面のルジオンマップ（資料 の図 3.5.6）と岩級区分（資料 図 4.2.2）を比較したものである。図 - 1 や図 2 と同様な傾向が見られる。19 の 400m 付近、21 の 420m 付近でいずれも高いルジオン値を示しているのに B 級と評価されている。

ルジオン値の高い箇所も
岩級区分図ではB級CH級に
されている。

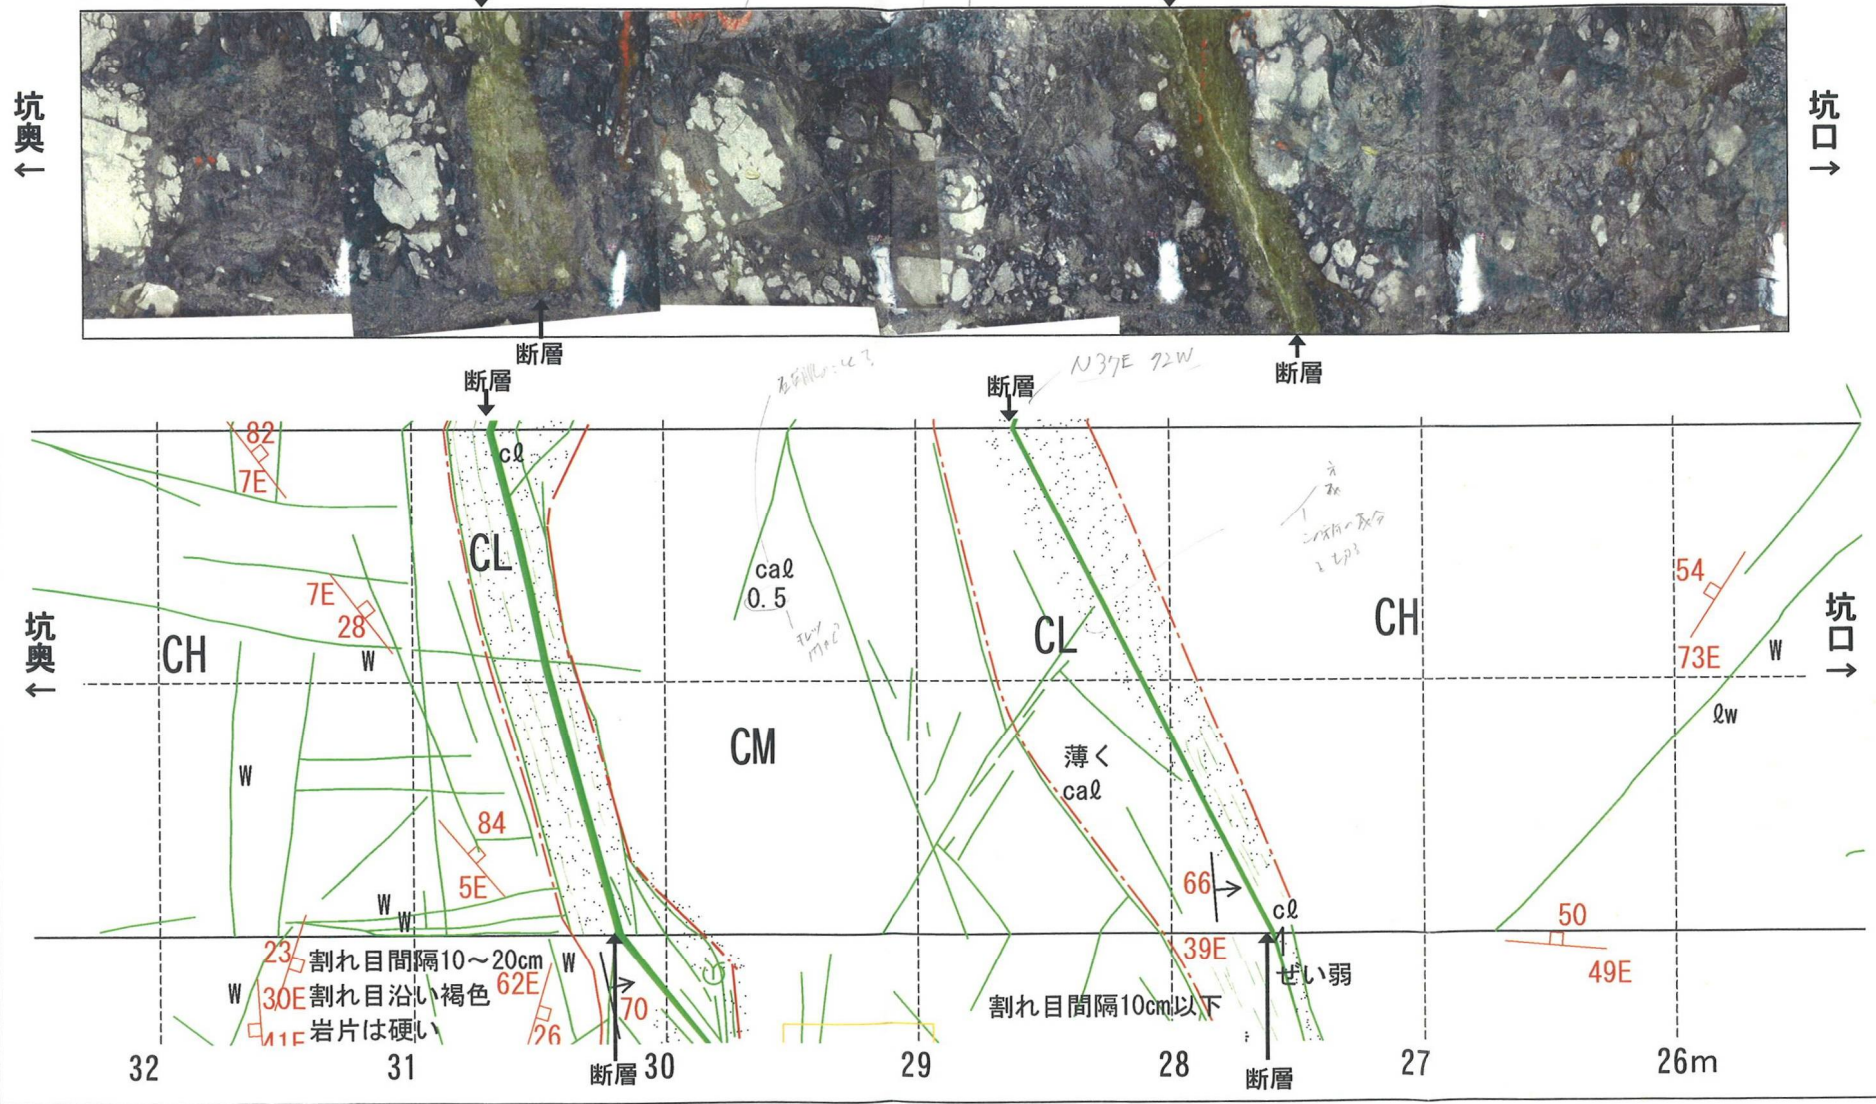
図 - 4 (資料 図7-2-1)

第三に、資料 によると、上記の擾乱帯は左岸河床部で河道方向 - 1 軸から 2 軸まで連続することが横孔とボーリング調査で確認されている。横坑ではこの 2 条とされる断層は 1 ~ 2 cm の粘土をはさみ、2 条の断層に挟まれる 3 m の区間は全体に黒色で連続性の悪い割れ目が発達、やや脆い岩盤からなり、さらに一部鏡肌を伴うとも記載されている（添付図・図-4：資料 の図 7-2-1：乙 214 号証 図 10 と同じ）。また水平ボーリング BL - 33 では擾乱帯は幅約 12m とされ、13 ボーリングには、16m 付近が褐色に変色し擾乱帯の一部と考えられている（添付図・図 5：資料 の図-7.2.5）。これらの記載を見る限り、この擾乱帯は断層（破碎）帯の要件を十分備えている。

一部鏡肌を伴う

○左岸山裾部の2条の断層
L-1横坑深度27~30mでは、2条の断層に挟まれた区間は幅約3mで、全体に黒色を帯び、連続性の悪い割れ目が発達し、やや脆い岩盤からなる。また一部鏡肌を伴う。その両端の27mと30mには断層があり、1~2cmの粘土を挟在し、粘土周辺の幅20~30cmが褐色に変色し、さらに脆弱化している。

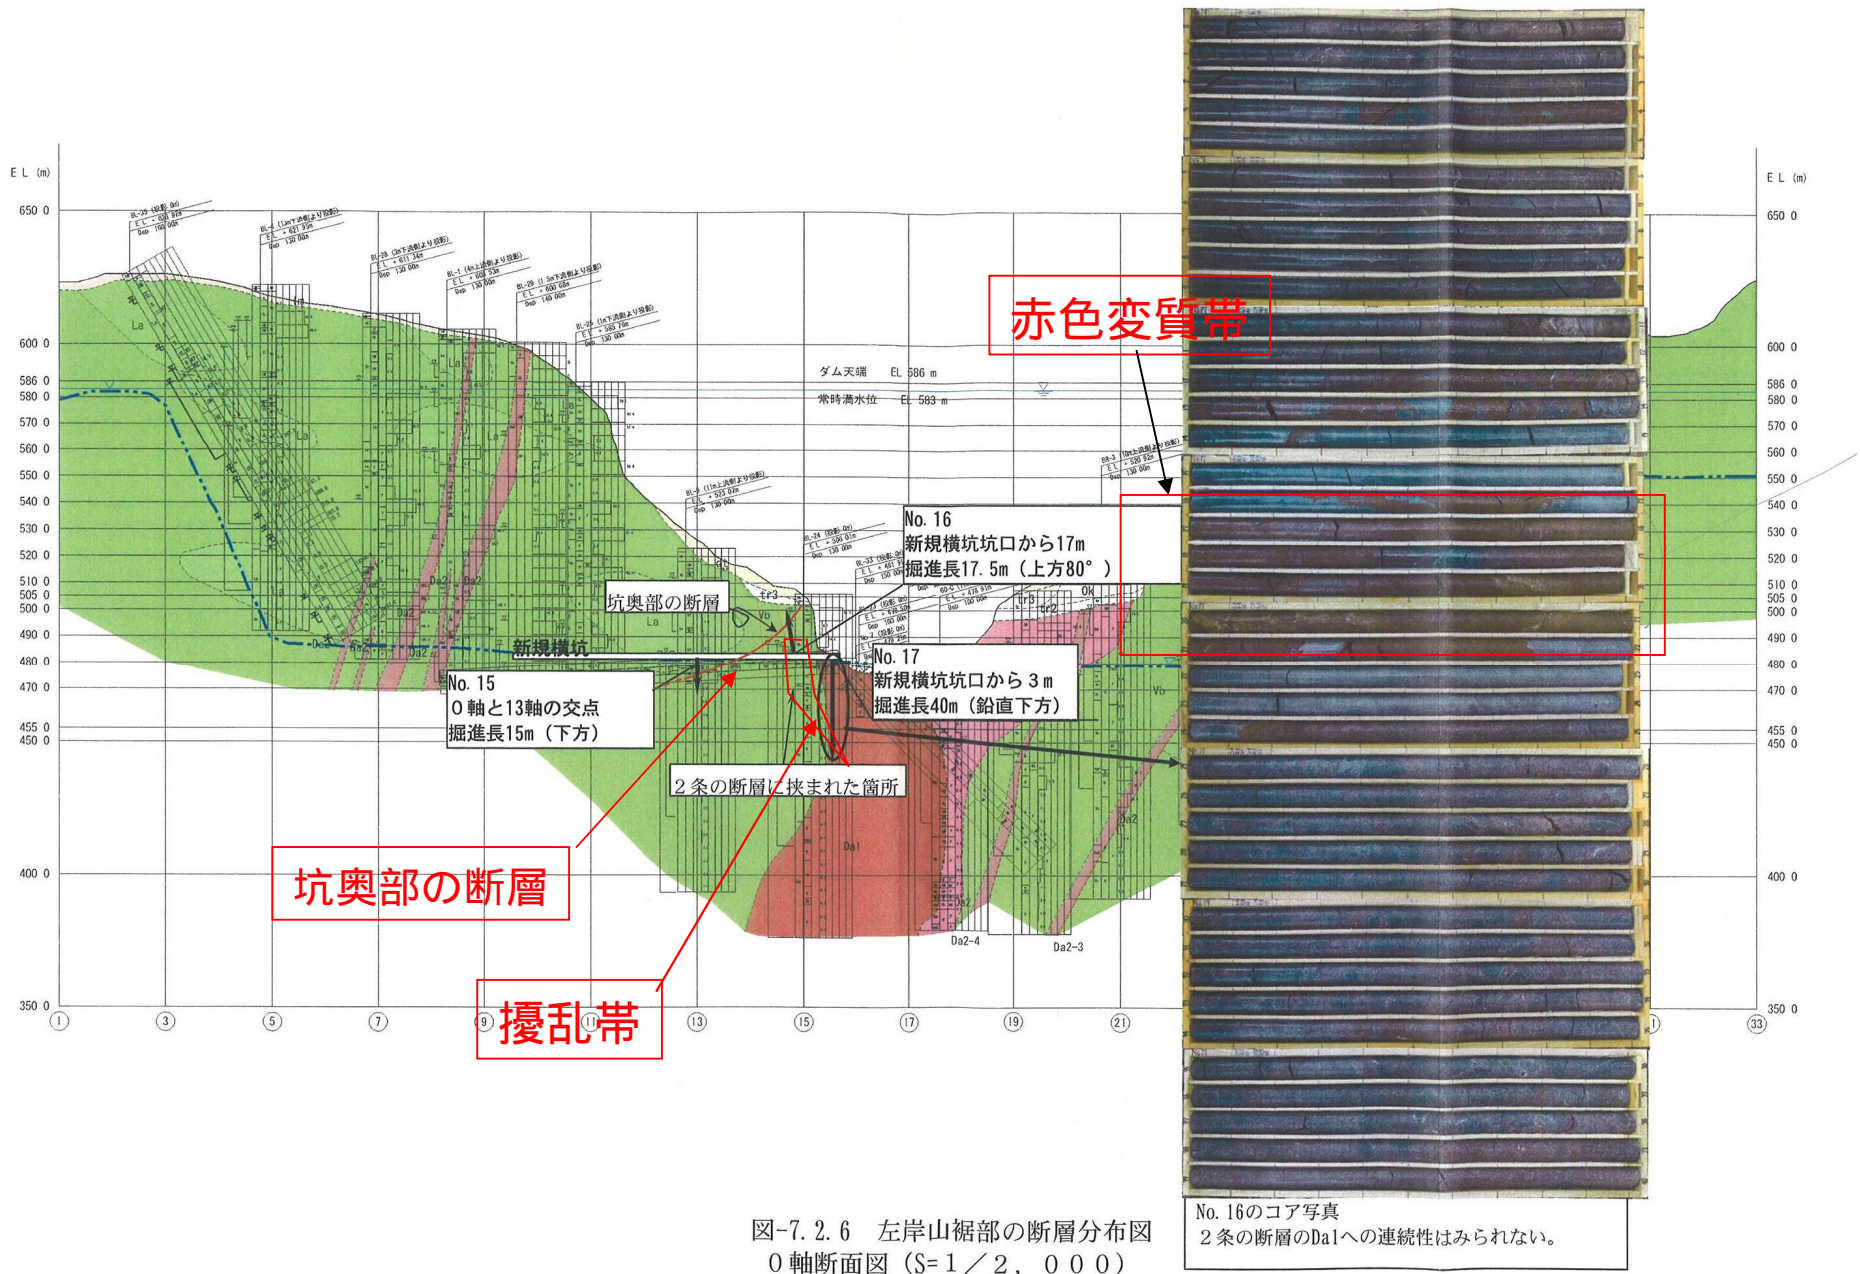
図 - 6 (資料 図7-2-6に加筆(赤枠、赤線部))

第四に、この擾乱帯は八ッ場安山岩類中に発達している。そして、この擾乱帯の河床側には安山岩貫入岩体（Da 1）が分布している。擾乱帯の河床側への延長を調べるため、安山岩貫入岩体（Da 1）中で 17 ボーリング（新規横孔から 3m、鉛直方向 40m）が実施され、この岩体中には擾乱帯がないとし、河道側への擾乱帯の延長を否定している（断面位置については、前記の乙第 214 号証の 2 の図 9 を参照願いたい）。しかし、添付図・図-6（資料 図 7.2.6 のコア写真（16 のコアとあるが 17 の間違いか？））をみるかぎり、

17 ボーリングの深度 16 ~ 21m のコアは擾乱帯の延長部に位置し、この部分が他のコア部分に比べ異常に赤色変質しているのが見られる。この赤色変質部は割れ目への水の浸潤にともなう酸化帯と考えられることから割れ目の存在が推定されるのである。擾乱帯と関係する割れ目帯とも解釈されるのである。この安山岩貫入岩体（Da 1）は八ッ場安山岩類を貫入していることから、八ッ場安山岩類よりその形成は新しい。擾乱帯が安山岩貫入岩体（Da 1）以前に形成されたものであるならば、安山岩貫入岩体（Da 1）に擾乱帯が見えなくとも、更に右岸側の八ッ場安山岩類に延長している可能性がある。0 軸のルジオンマップには、擾乱帯の延長線上の右岸側標高 440m 付近に 10 を超える高ルジオン帯が分布するのである。

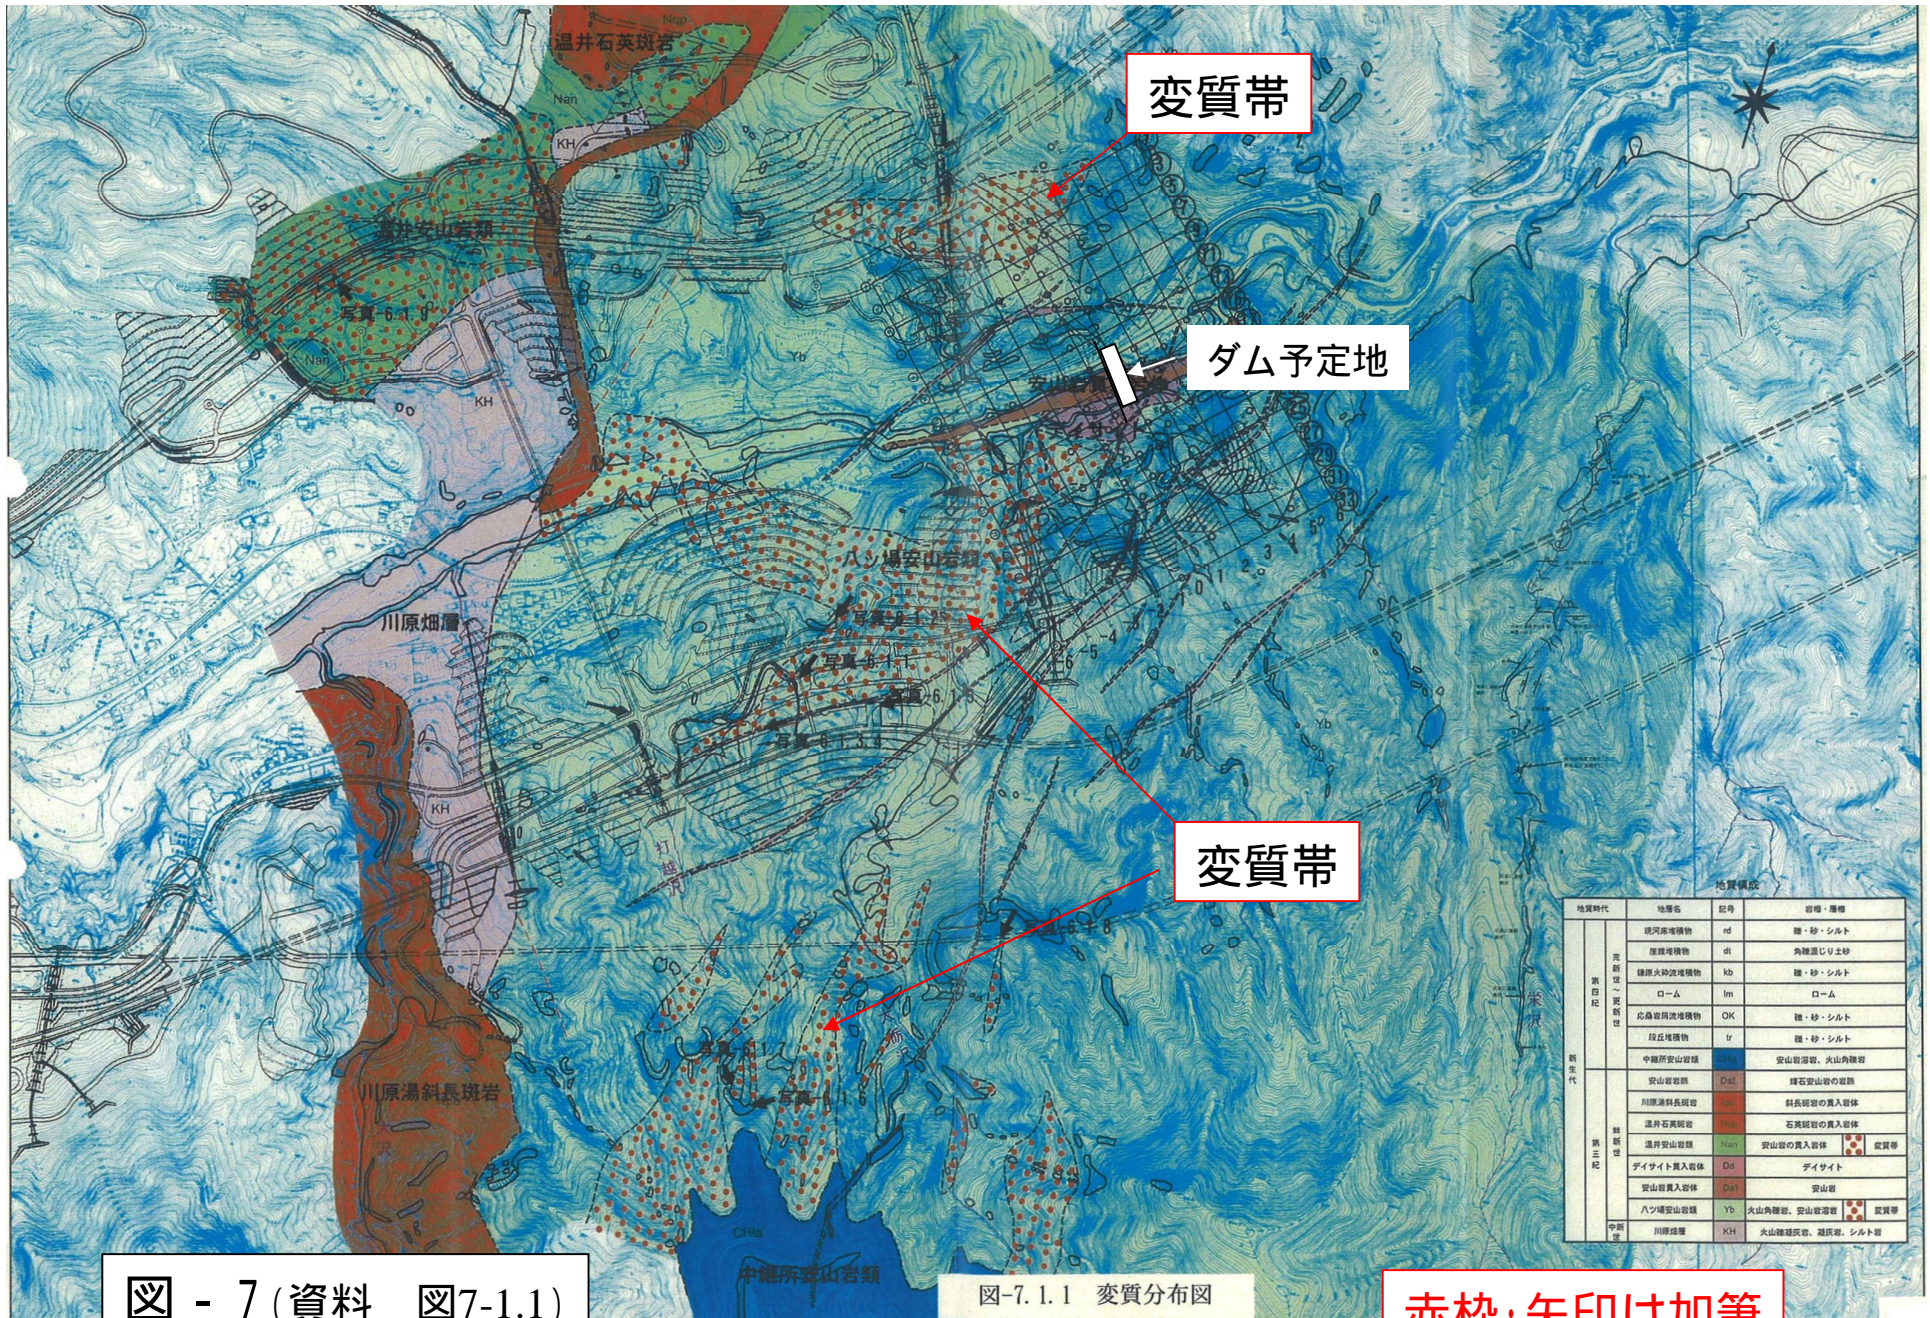
図 - 7 (資料 図7-1.1)

4) ダムサイト岩盤に変質帯は延びていないのであろうか? 資料 には、ダムサイトを含むより広い地域の変質分布が示されている (添付図・図-7 : 資料 の図 7.1.1)。これによると、右岸の打越造成地やさらに奥の高標高部にも新たに変質帯が 100~200m の幅で分布していることが描かれている。右岸の JR トンネル 35k310m 地点でも高角度に分布する変質帯が見ついている。ダム左岸においても、高標高部での道路建設に伴い新たな変質部が広く分布することが明らかになっている。資料 のボーリング調査 (左岸の標高 620~630m 付近で 3 本のボーリングが行なわれている) では、ここでも標高 638m、2 3 軸付近のボーリングの深度 32m から孔底深度 (70m) までに強変質部を含む変質帯が見ついているのである (資料 の 28 頁)。これら変質帯は、あたかもダムサイトを取り巻くかのように分布しているのである。

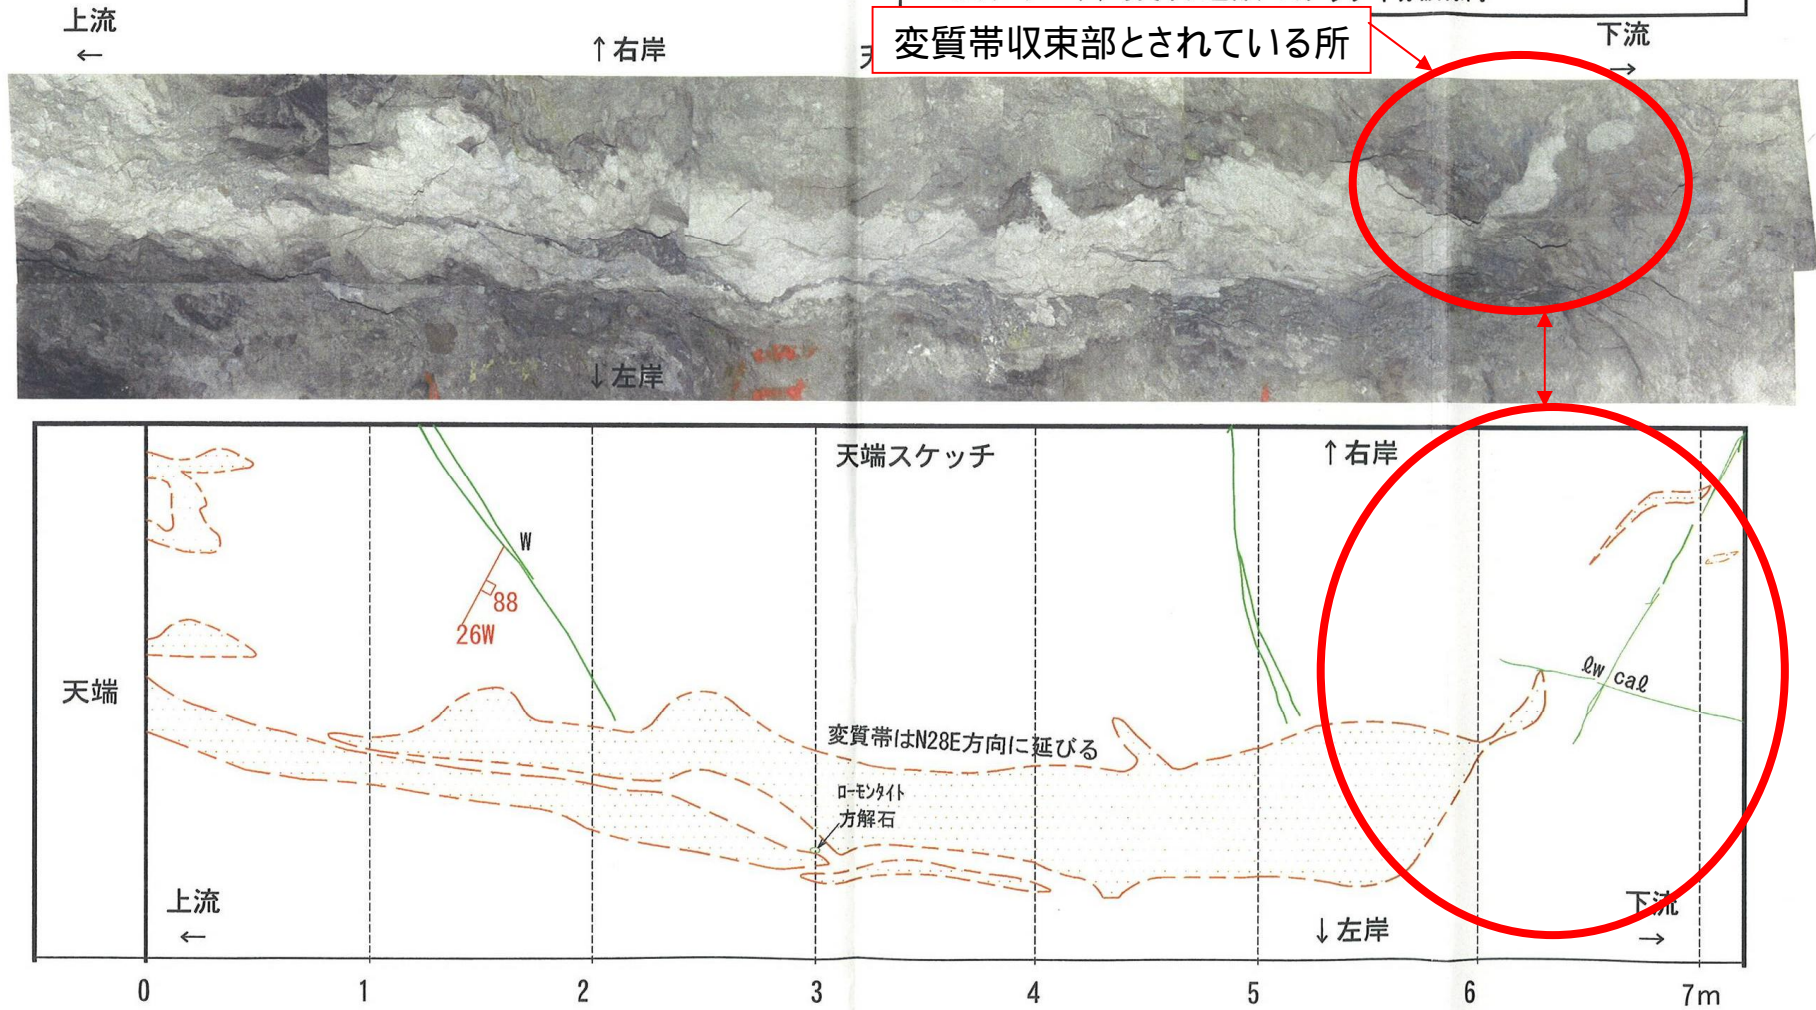
図 - 8 (資料 図7-1.8)

から 60m 付近に幅約 1m、走向 N40 E、傾斜 74 度の変質帯が確認されており、白色化しているが硬質で変質区分は弱変質 (H3) とされている。この変質部は枝坑掘削により分布が追跡され、枝坑内約 7m 下流付近で消滅するとしている (後述の添付図・図-8 (資料の図 7.1.8))。

6) 添付図・図-8 (資料 の図 7.1.8) の右岸横坑の枝坑での変質帯は N28 度 E に方向が変化し、坑内 7m 地点で収束するとされているが、変質帯の写真とスケッチ図からはこの 7m 区間は枝坑と変質帯の交差部を見ているのにすぎず、変質帯はさらに上方にも延長しているとも判断できる。さらに、枝坑 6m 付近では変質帯が途切れる形状を示していることから、ここで、変質帯は新たな亀裂に乗り換えたと見られるのである (添付図・図 8-1、

- ・ 右岸横坑（R-2）の深度 58～60m 付近に変質帯（H3）の分布が確認できた。
- ・ この変質帯（H3）を下流方向へ枝坑を掘削し追跡した。
- ・ その結果、変質帯（H3）は 0-20 軸から下流方向へ約 7m 延び、収束していった。

変質帯（H3）；写真中白色部、スケッチ中赤波線内

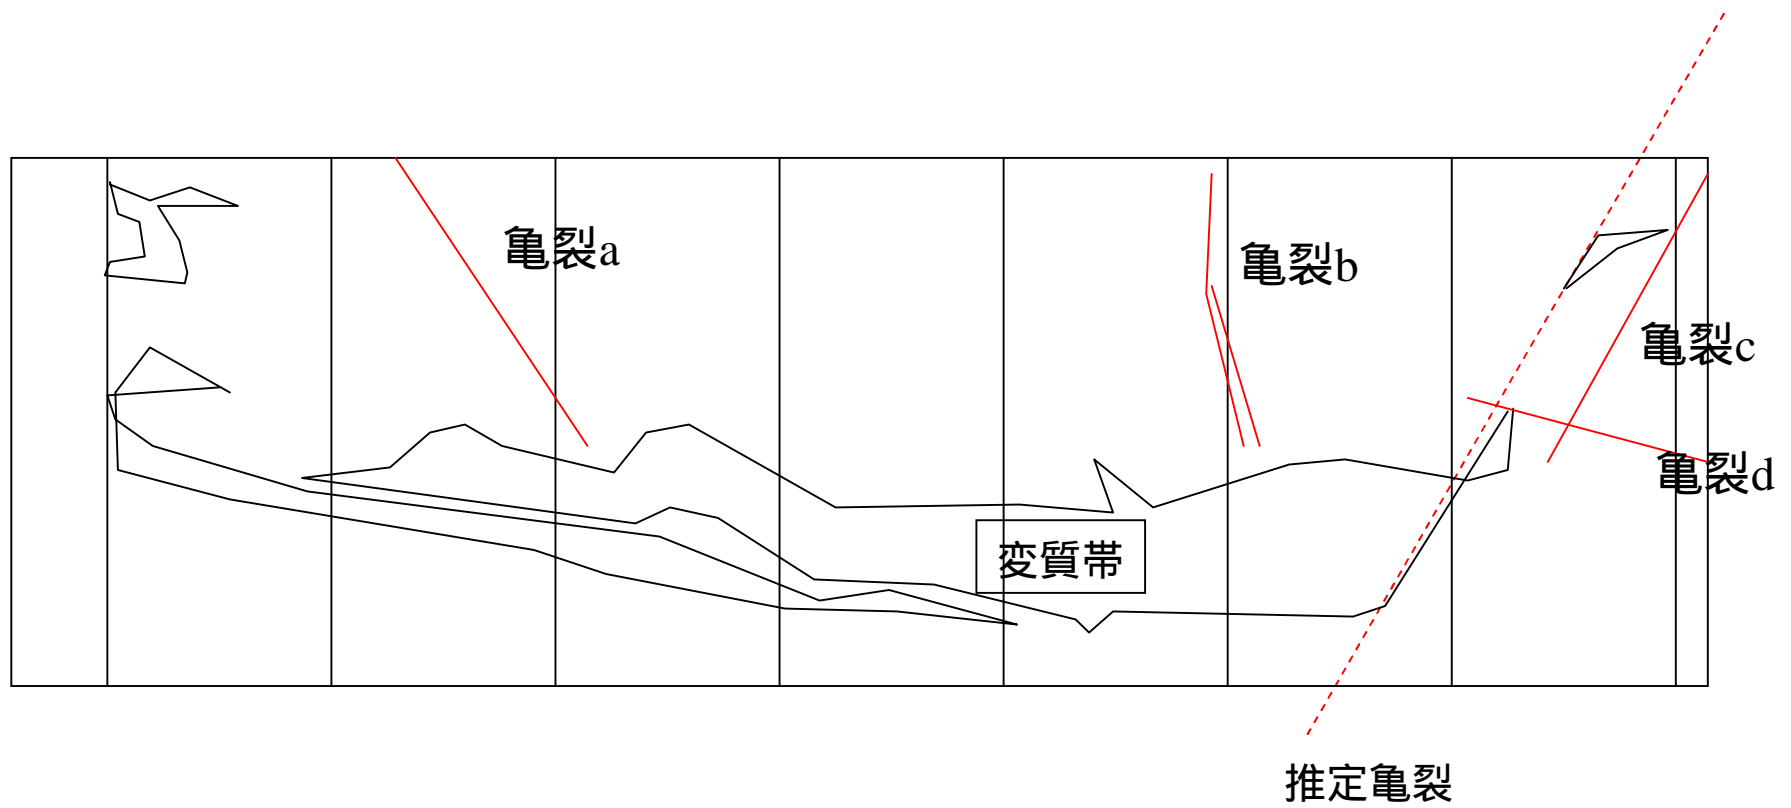
図 - 8-1 (資料 図7-1.8の解釈図)

- 1) 岩盤中には亀裂が多数存在する。その主なものはスケッチ図では亀裂aからdが描かれている。
- 2) 変質部の収束部に、亀裂cと平行する線状配列が見られる。ここにも亀裂があると推定される(推定亀裂)。

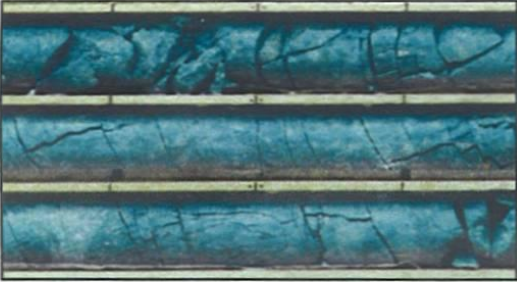
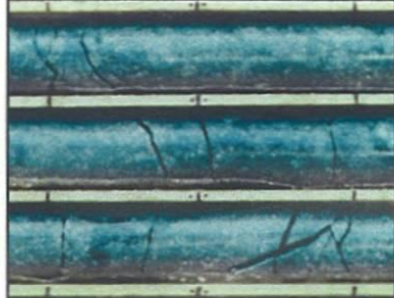
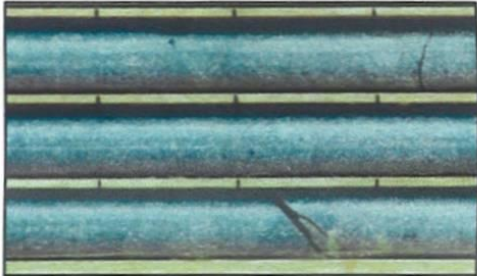
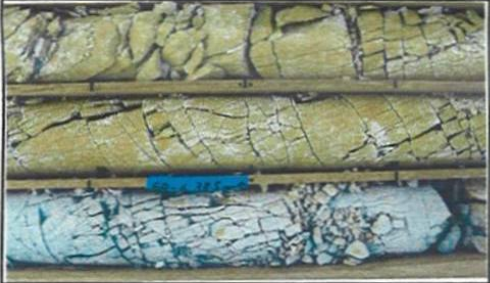
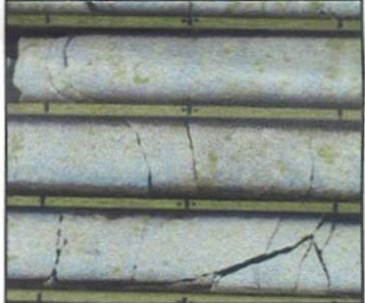
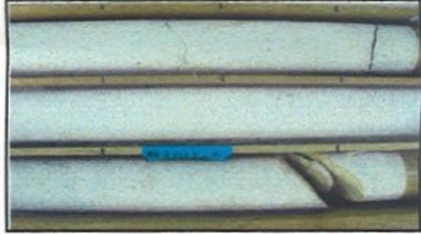
図 - 9 (資料 写真7-1.1)

7) さらに、添付図・図 9 (資料 の写真 7.1.1) には興味深い事実が写しだされている。掘削採取されてから 13 年経過したボーリングコアの状況が示されているのである。

採取時、亀裂はあるが新鮮で青灰色を呈した岩盤コアが、わずか 13 年（実際はもっと短い期間の可能性もある）の時間経過により、著しく風化変質していることが見てとれる。これは、岩石中の粘土鉱物、モンモリナイト（スメクタイト）がスレーキング化し、軟質化・脱色白色化が進んでいることを示している。変質は進行するのである。

H 1 ; スレーキングにより、軟質化する。(BR-6 ; GL-38.5m)	H 2 ; やや軟質化する。(BR-6 ; GL-72.5m)	H 3 ; 白色を呈する。岩片は硬質。(BR-6 ; GL-123.3m)

13年の間で、岩石コアでは著しく風化変質が進行している。

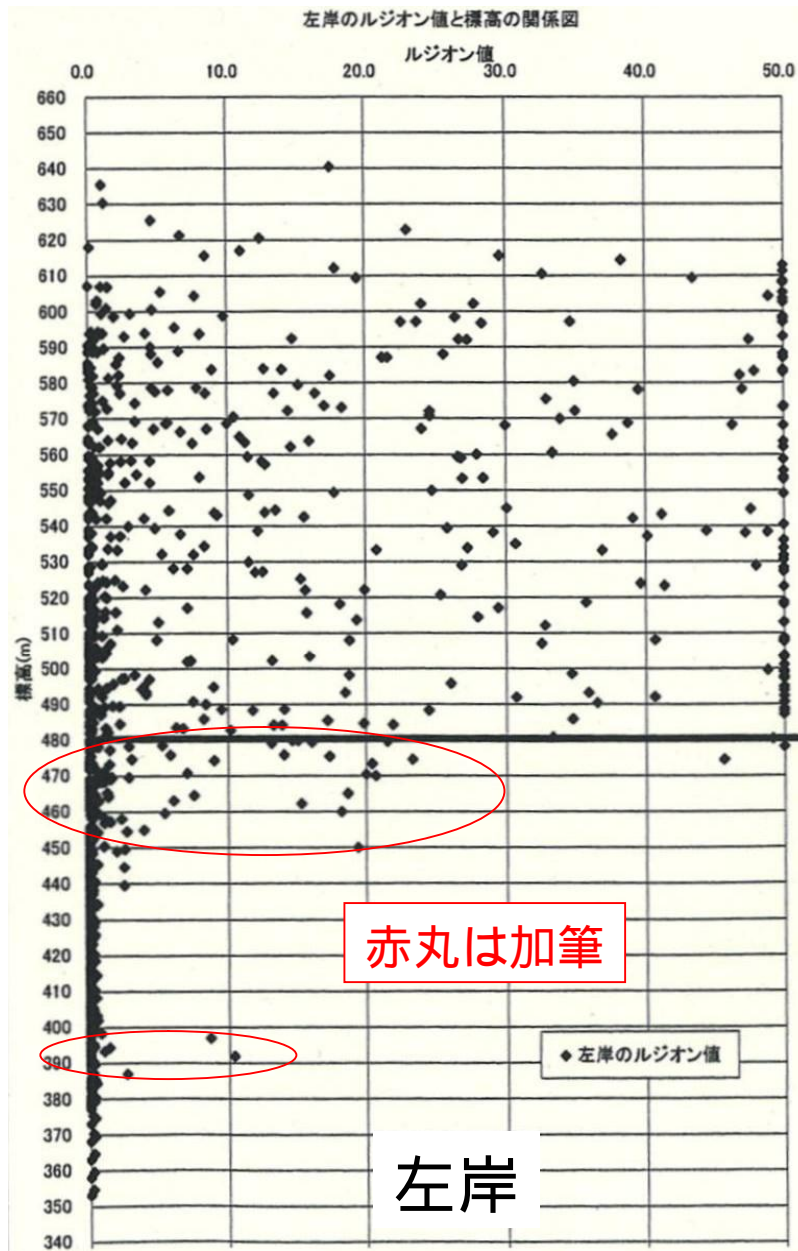
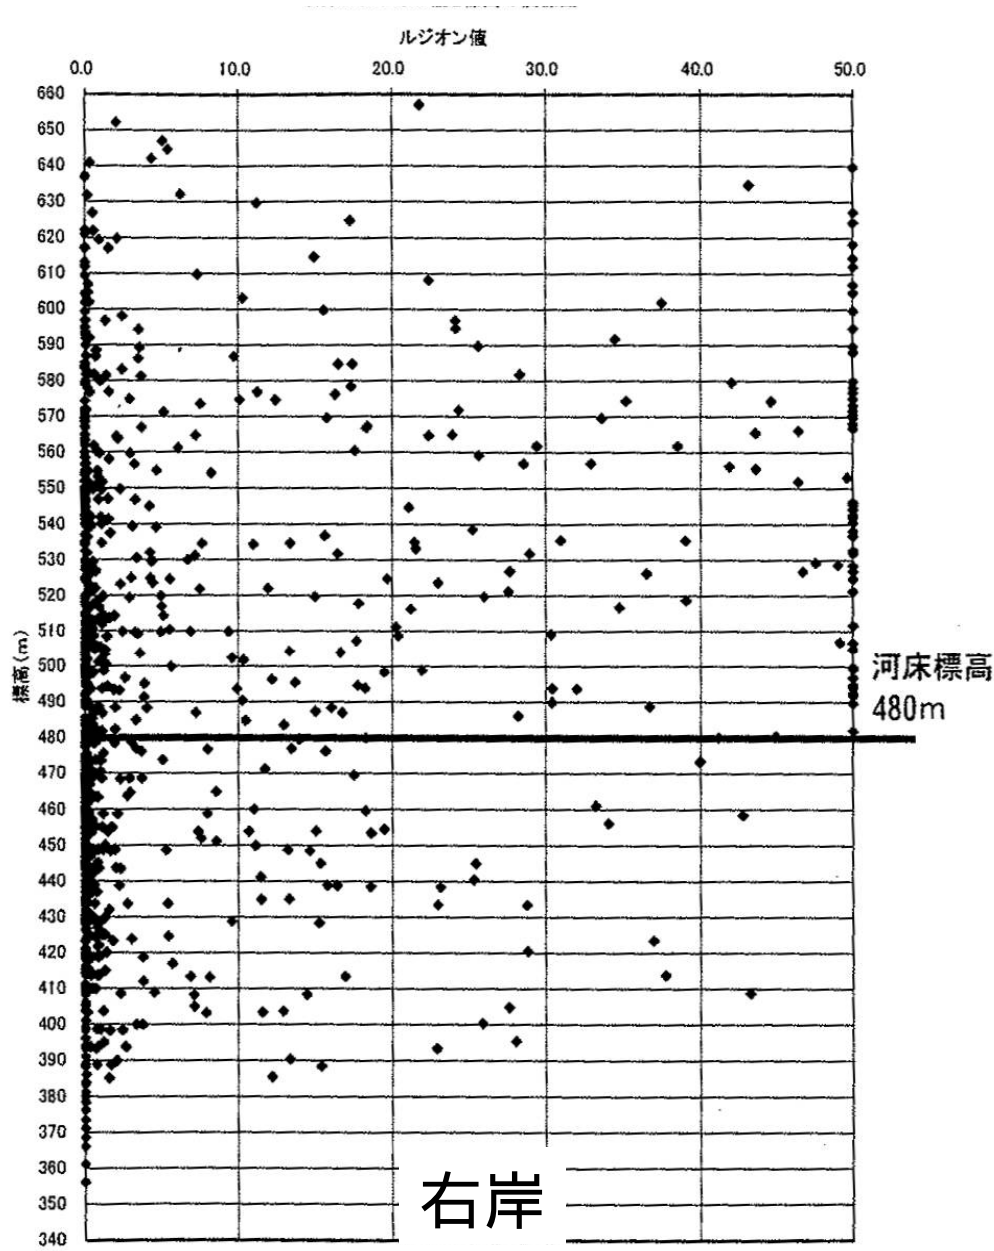
図 - 10 (資料 図-7.6.2、図-7.8.2)

この評価は資料 の左岸ルジオン値の関係図（添付図・図-10 左図）に基づいている。しかし、この図は深度ごとの測定点数が異なるので、この図から直ちに河床標高以深でルジオン値が小さいとは断定できない。河床付近以深の測定点数についても、河床より上の測定点数と同程度集めて議論する必要がある。現に右岸では、河床標高以深でもルジオン値が高い傾向が認められる（添付図・図-10 右図）。中でも、標高 460m や 410m には 40 を越えるルジオン値が分布している（前同添付図・図-10 右図、乙 214 号証 2「図 16」ほか）。そして、左岸についても、河床標高以深の深度である 480-450m 付近や 390-400m 付近に高い値のルジオン値（10 を超える）が分布することにむしろ目を向けるべきなのである。このことから「河床付近の基礎地盤ではルジオン値は小さい。すなわち難透水層である。」と断定するのは誤りである。

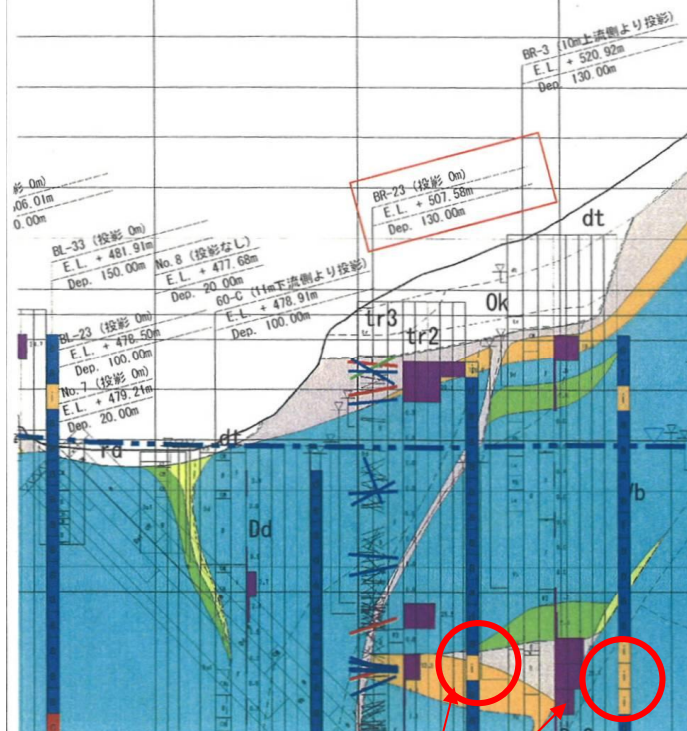
図 - 12 (資料 図-7.7.5)

したがって、限界圧あり型や昇圧しない型は、本来ダム基礎岩盤中であってはいけないのである。例えば 0 軸の左岸および右岸のルジオンマップをみると、河床標高以深にこの限界圧あり型を示す箇所がかなりの地点で見られるのである(添付図・図-11、12 : 資料の図-7.7.5、図-7.6.5)。

ルジオン試験での 10kgf/cm² は、満水時にダムサイト直下にかかる水圧に相当する。限界圧をしめす部分では満水時には亀裂破壊が起きることを物語っているのである。
