平成16年(行ウ)第497号 公金支出差止等住民訴訟事件

原告最終準備書面(4)(危険性その1 ダムサイトの危険性)

2008年11月19日

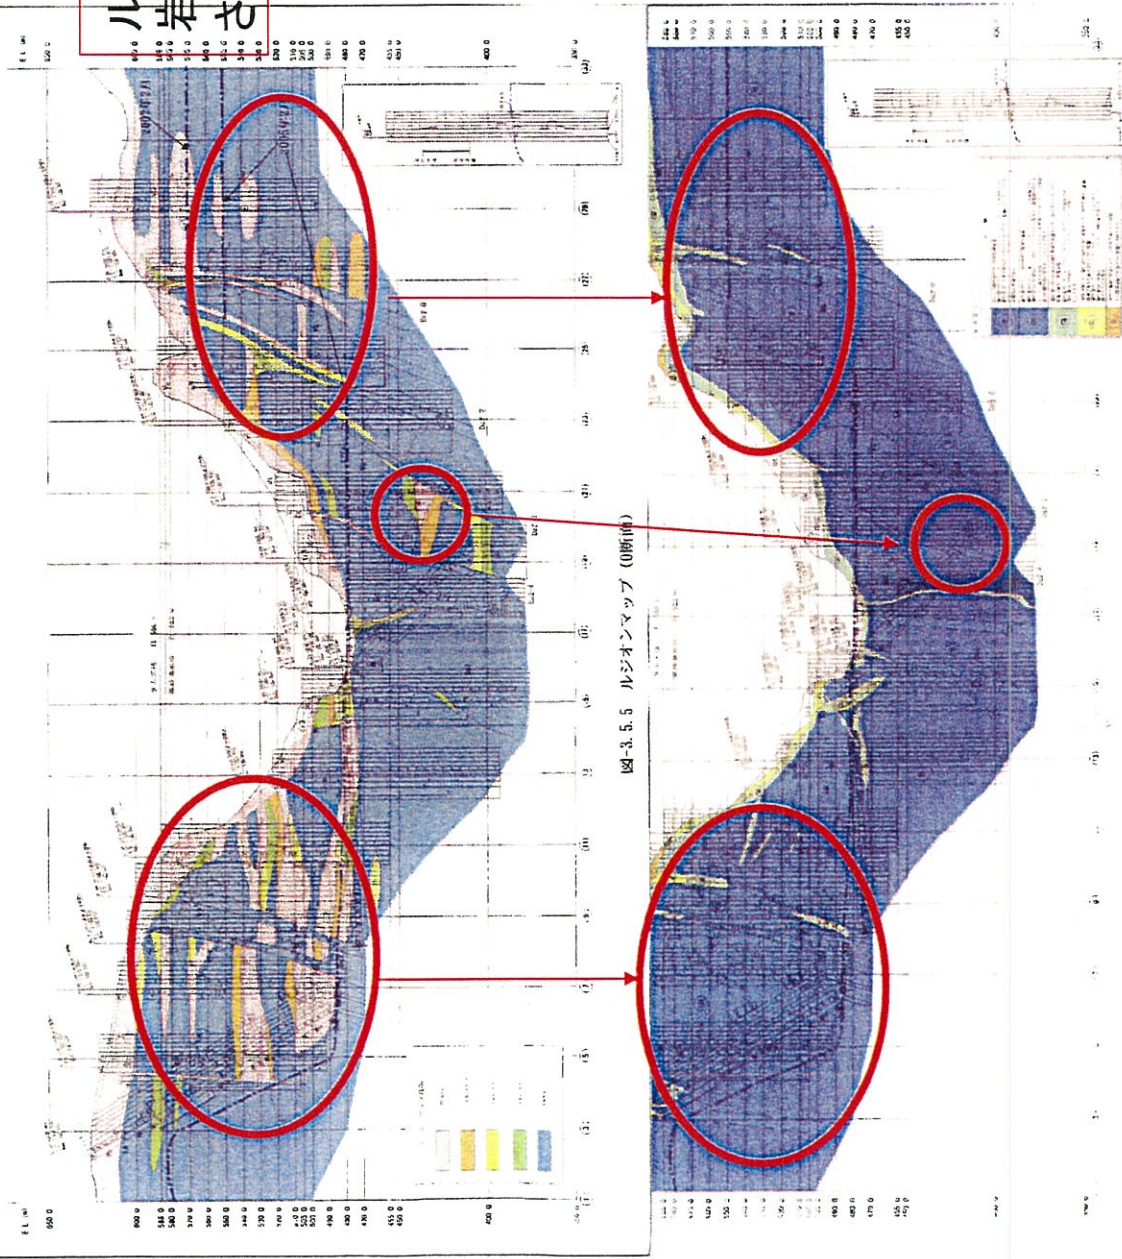
図5-4 ルジオンマップ(上)と岩級区分図(下)との対比(0測線)(甲D15・図-2より)

これらの図面を見ると、次のようなことが分かる。即ち、河床直下付近にルジオン値2以上5未満の箇所があるのにB級とされている。ダムの底部右岸寄りの標高430m付近には、ルジオン値20以上の箇所、10以上20未満の箇所があるのに、岩級区分はB級とされている。左岸部標高490m付近及びそれよりも標高が高い箇所では、20を超えるルジオン値を示す箇所が広く分布しているが、何れもCH級とされている。右岸でも標高485m付近及びそれよりも標高が高い箇所にルジオン値20を超える箇所がやはりそこかしこに分布しているが、B級やCH級とされている。また、河床直下の標高約450m以下の箇所は、ボーリング調査が行われていない(甲D15・3p～、図

ルジオン値の高い箇所も
岩級区分図ではB級CH級に
されている。

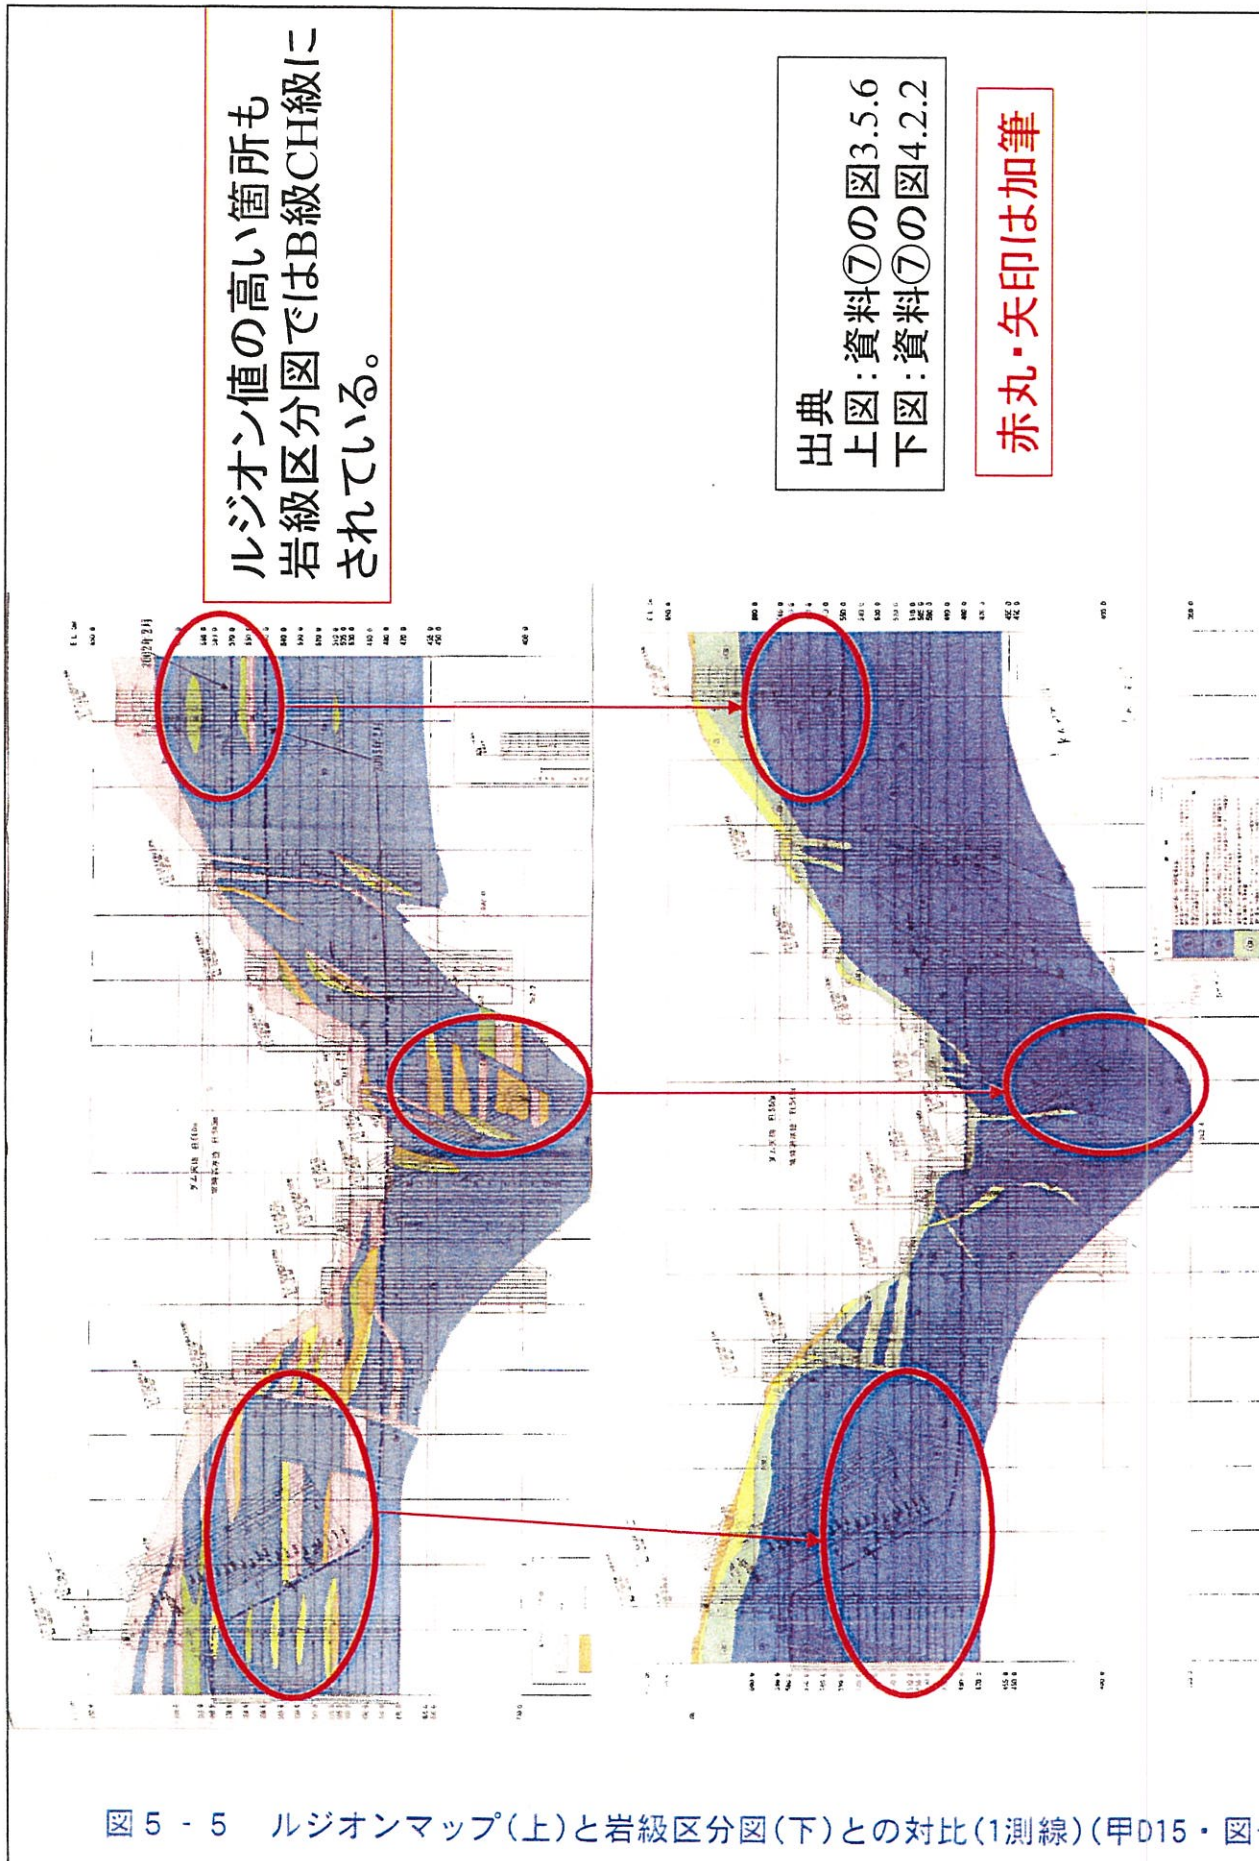
図-2 ルジオンマップ(上)と岩級区分図(下)の対比(0測線)

（5）このように、ダムサイトの中心部を通る0軸、-1軸、+1軸のルジオンマップと岩級区分を比較すると、大きいルジオン値を示す箇所であるにも拘らず、岩級区分図ではC H級、B級に評価されている個所が少なからず見つかる。ルジオン値が高いと透水性が高いということを意味する。このことは、割れ目が大きい、あるいは多いということの意味することになるから、堅硬な岩盤であるとは言えないことになる。また、湛水したダムの水が圧力を持って地層の中にかかってくることになり、ダムの水漏れの原因となり、あるいはダムに浮力をかけることにもなるので、ダムの安全性を損なう大きな要素となる（甲F 5・4 p）。そのため、岩級区分を評価するに当たっては、ルジオン値を参照して岩級区分の評価を見直すということが行われてしかるべきである。また、既に述べたように、甲D 1に示された岩級区分の基準に従うと、B級と判断されるのは、ルジオン値2以下である。ルジオン値20以上を示すのはC L級と判断されることとなるのである。

ルジオン値の高い箇所も
岩級区分図ではB級CH級に
されている。

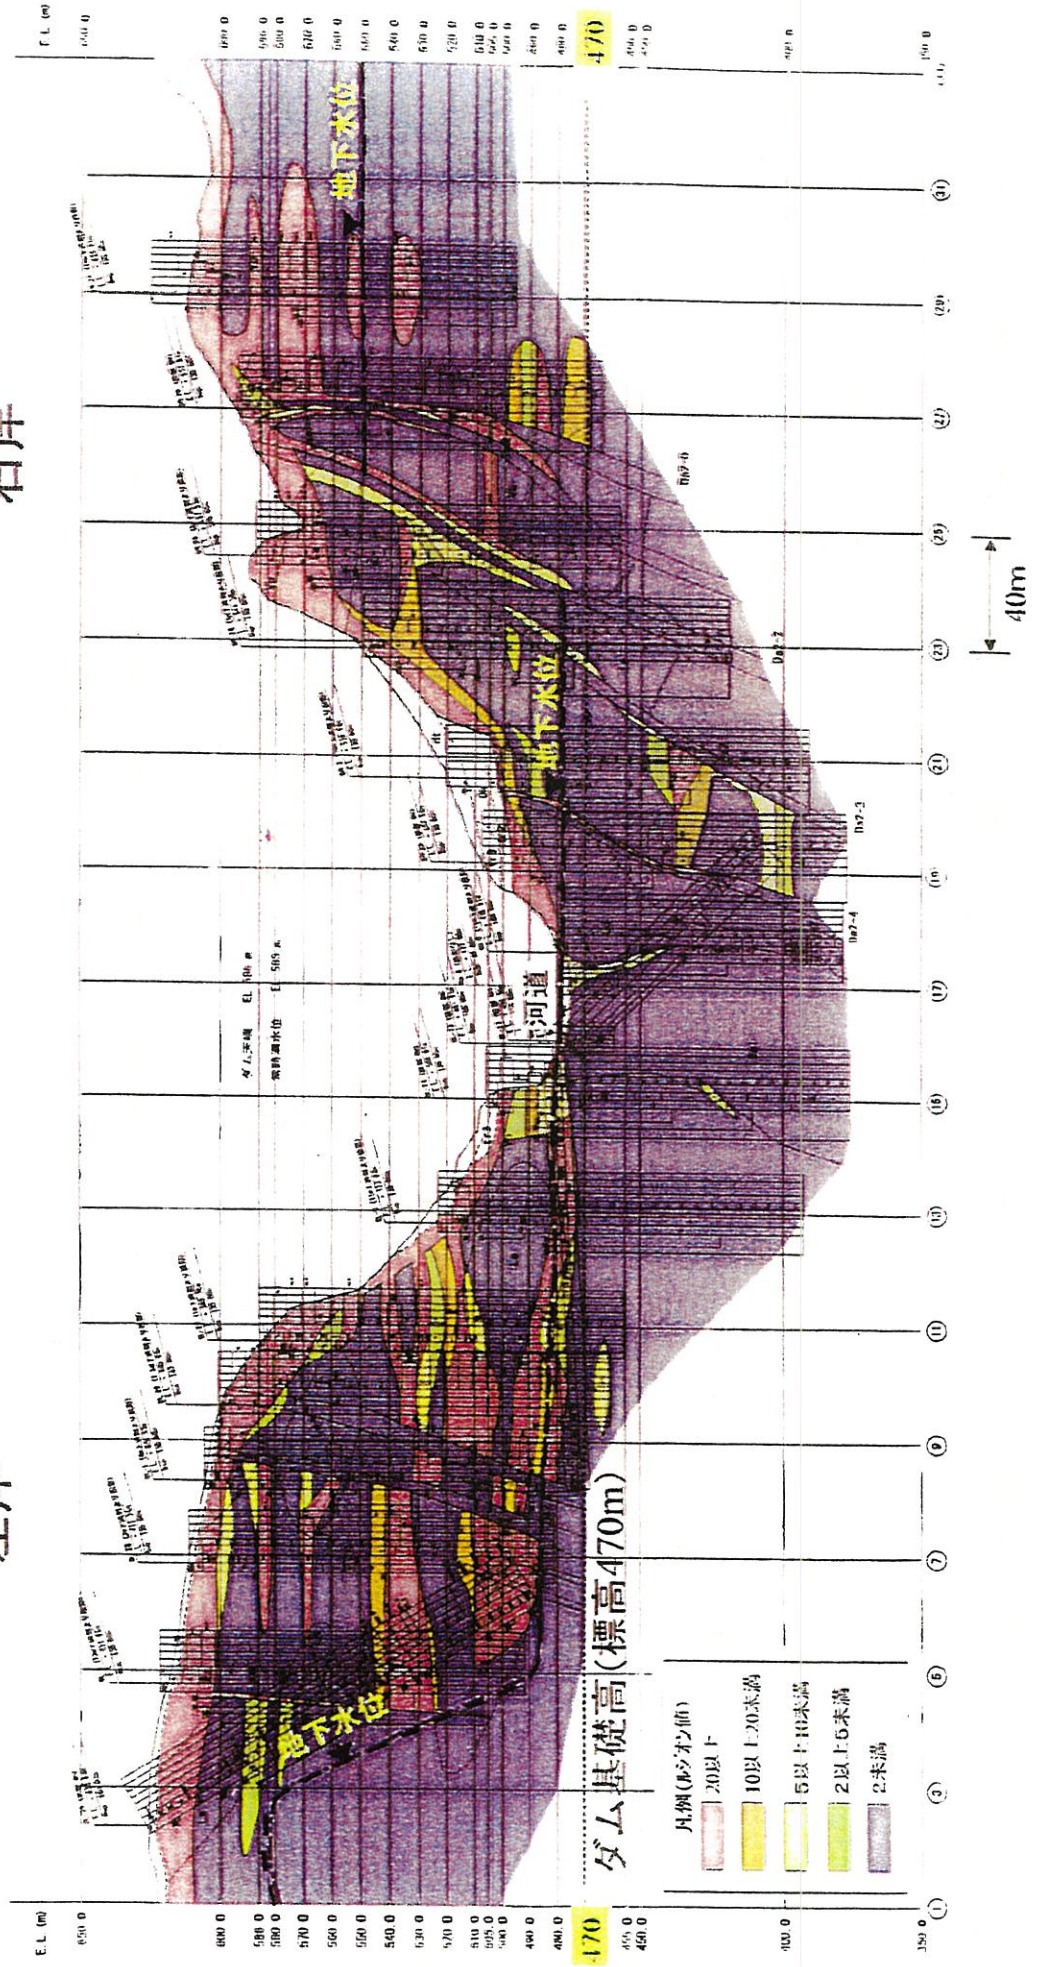
図5-9 ルジオンマップ(0軸の横断面図)(甲F5-2-2・図15より)

さらに、国土交通省の行った調査は、不十分である。既に指摘したもの以外にも、次のようなことがいえる。即ち、先に示した0軸のルジオンマップ（甲D15・添付図 2の上の図）では、この断層破碎帯の標高付近にはダムサイト岩盤左岸側にはきわめて高いルジオン値を示す高透水帯が存在することが判る。この高透水帯とこれら断層破碎帯の位置と高透水帯との関係をあきらかにすることが、ダムサイトの岩盤を考える上で極めて重要であるが、国土交通省は、なぜかこの点についても触れずに安全としているのである（甲D15・7p）。

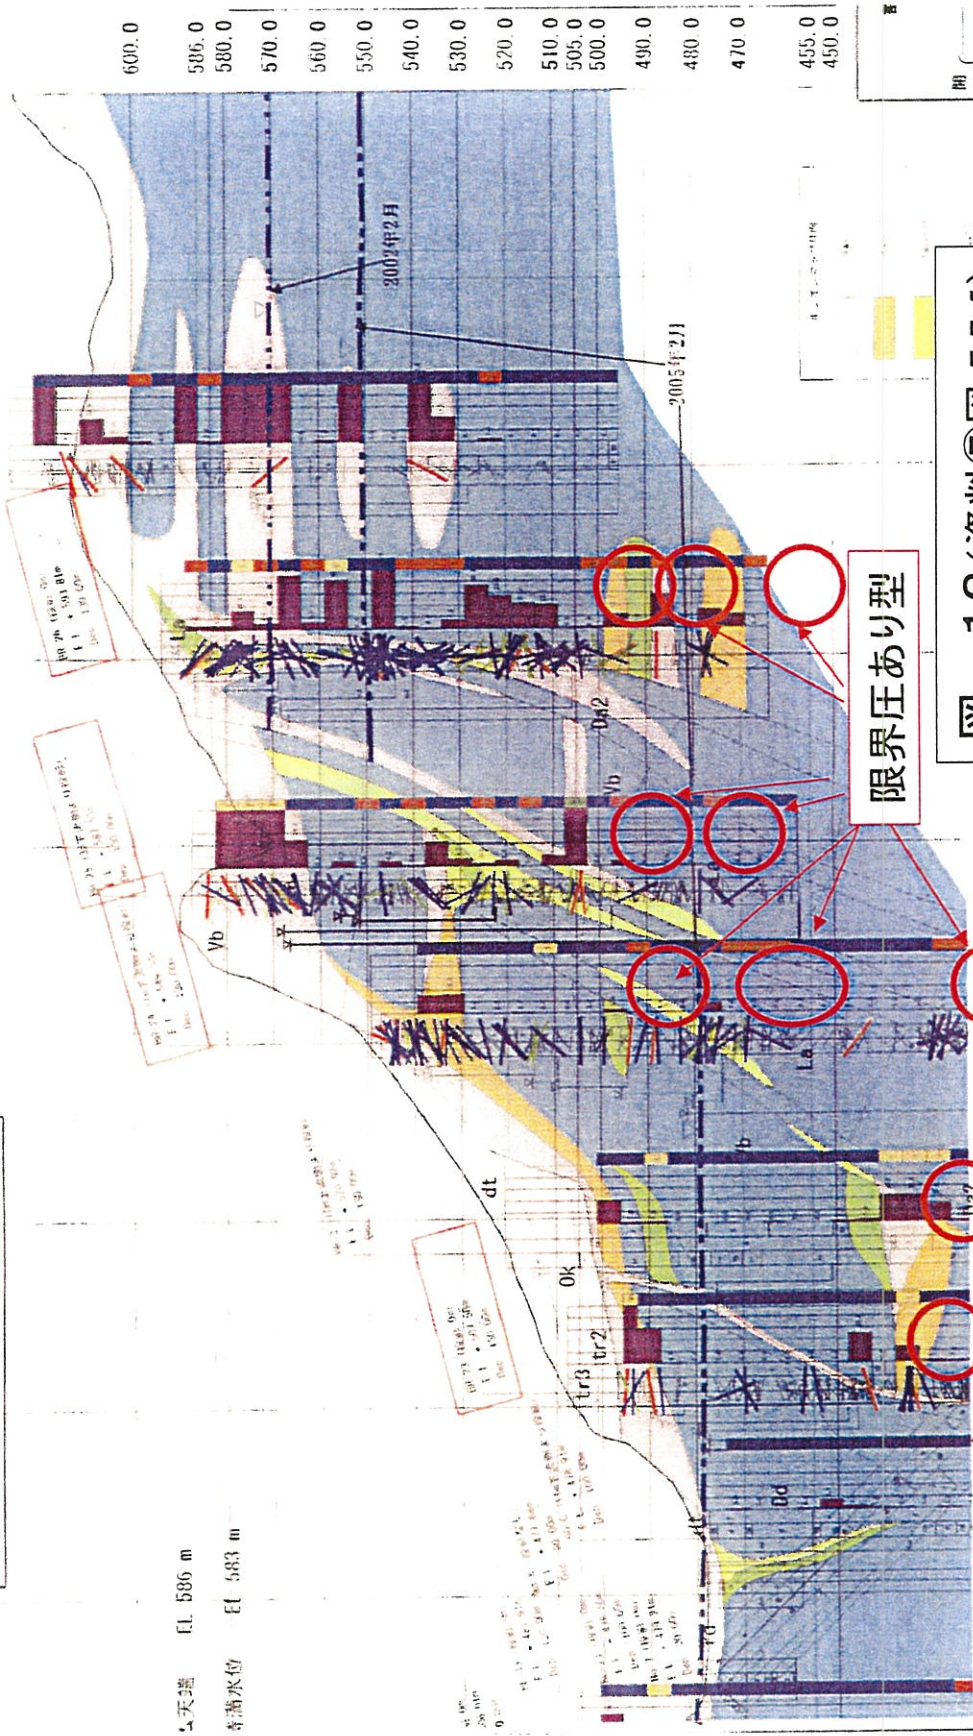
図5-13 ルジオンマップとP-Q曲線のパターン(0軸右岸部)(甲D15・図12より)

ルジオン試験での $10\text{kg}/\text{cm}^2$ は、満水時にダムサイト直下にかかる水圧に相当する。限界圧あり型のパターンを示す岩盤は、ダムの満水時には亀裂破壊が起きることを物語っている(甲D15・11p)。

限界圧あり型

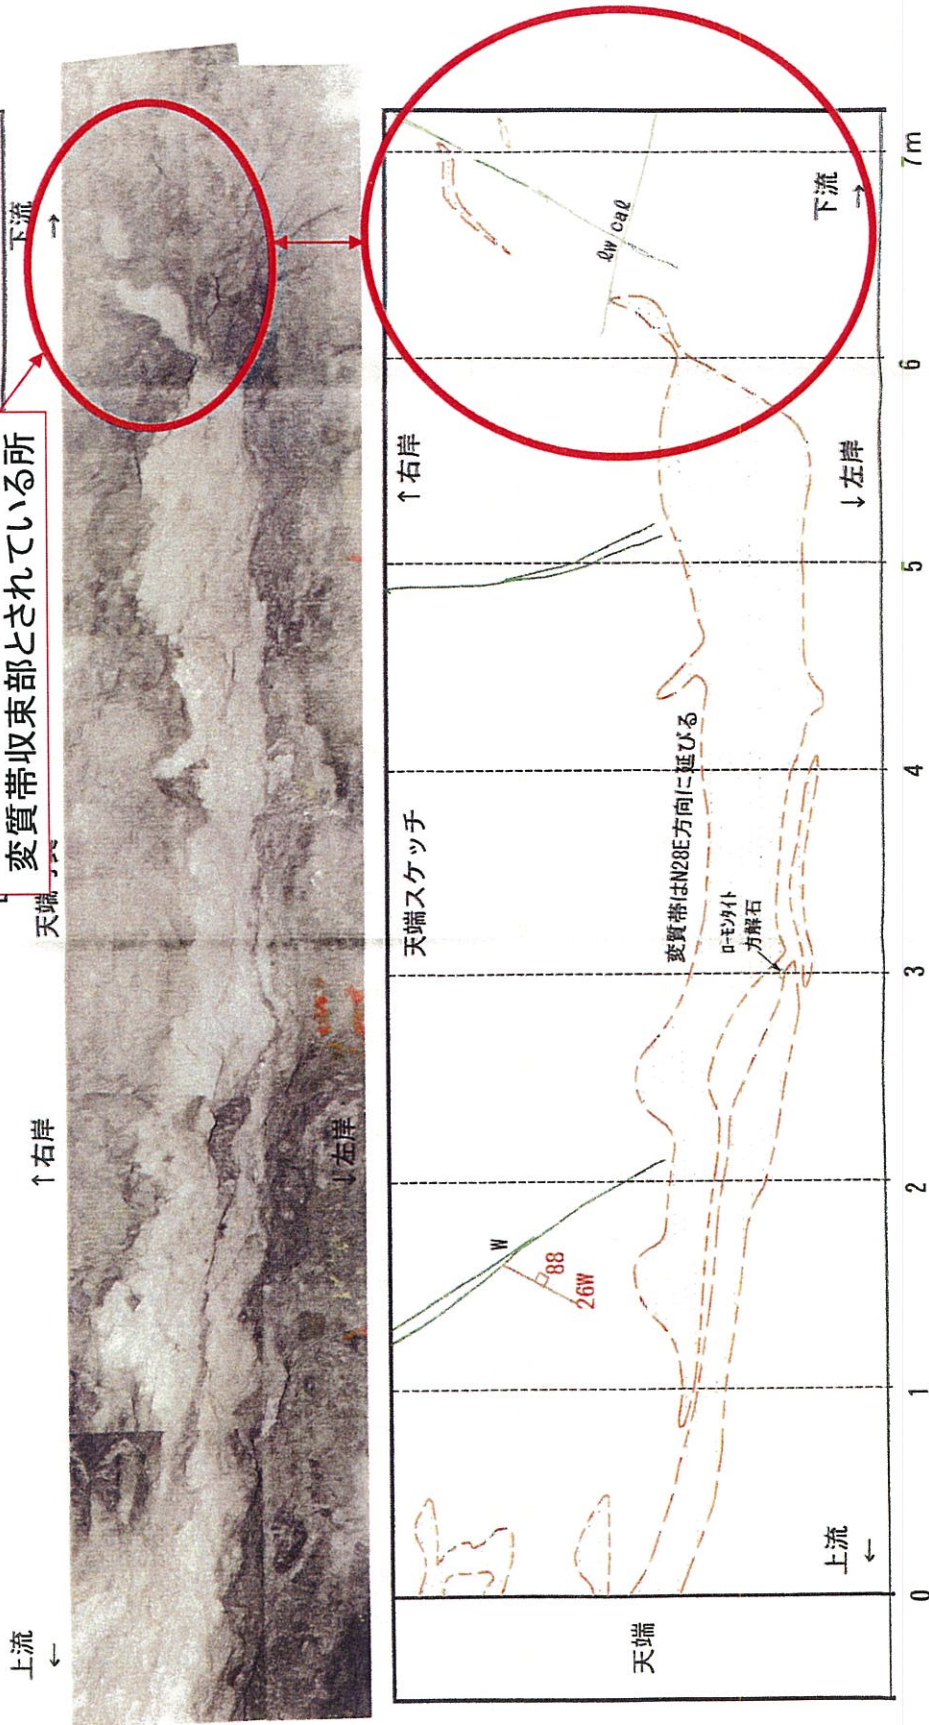
図5 - 16 右岸横坑(R-2)枝坑天端の変質帯の写真とスケッチ(甲D15・図 - 8より)

なっているので、それと判る)。この図から、熱水変質帯はN 28度Eに方向が変化し、坑内7m地点で収束すると説明されている。しかし、変質帯の写真とスケッチ図からは、この7m区間は、単に枝坑と変質帯の交差部を見ているのにすぎず、変質帯はさらに上方にも延長しているとも判断できる。そして、枝坑6mと7mの間付近で変質帯が急に途切れる形状を示していることから、ここで、変質帯は新たな亀裂に乗り換えたと見ることができるのである(甲D 15・8 p、添付図 - 8 1、8 2。別紙 図5 - 17 に、甲D 15・添付図8 - 1を掲げておくので、参照されたい)。

- 0-20m軸で掘削した右岸横坑(R-2)枝坑の天端写真とスケッチ
- ・右岸横坑(R-2)の深度58~60m付近に変質帯(H3)の分布が確認できた。
- ・この変質帯(H3)を下流方向へ枝坑を掘削し追跡した。
- ・その結果、変質帯(H3)は0-20軸から下流方向へ約7m延び、収束していった。

変質帯収束部とされている所

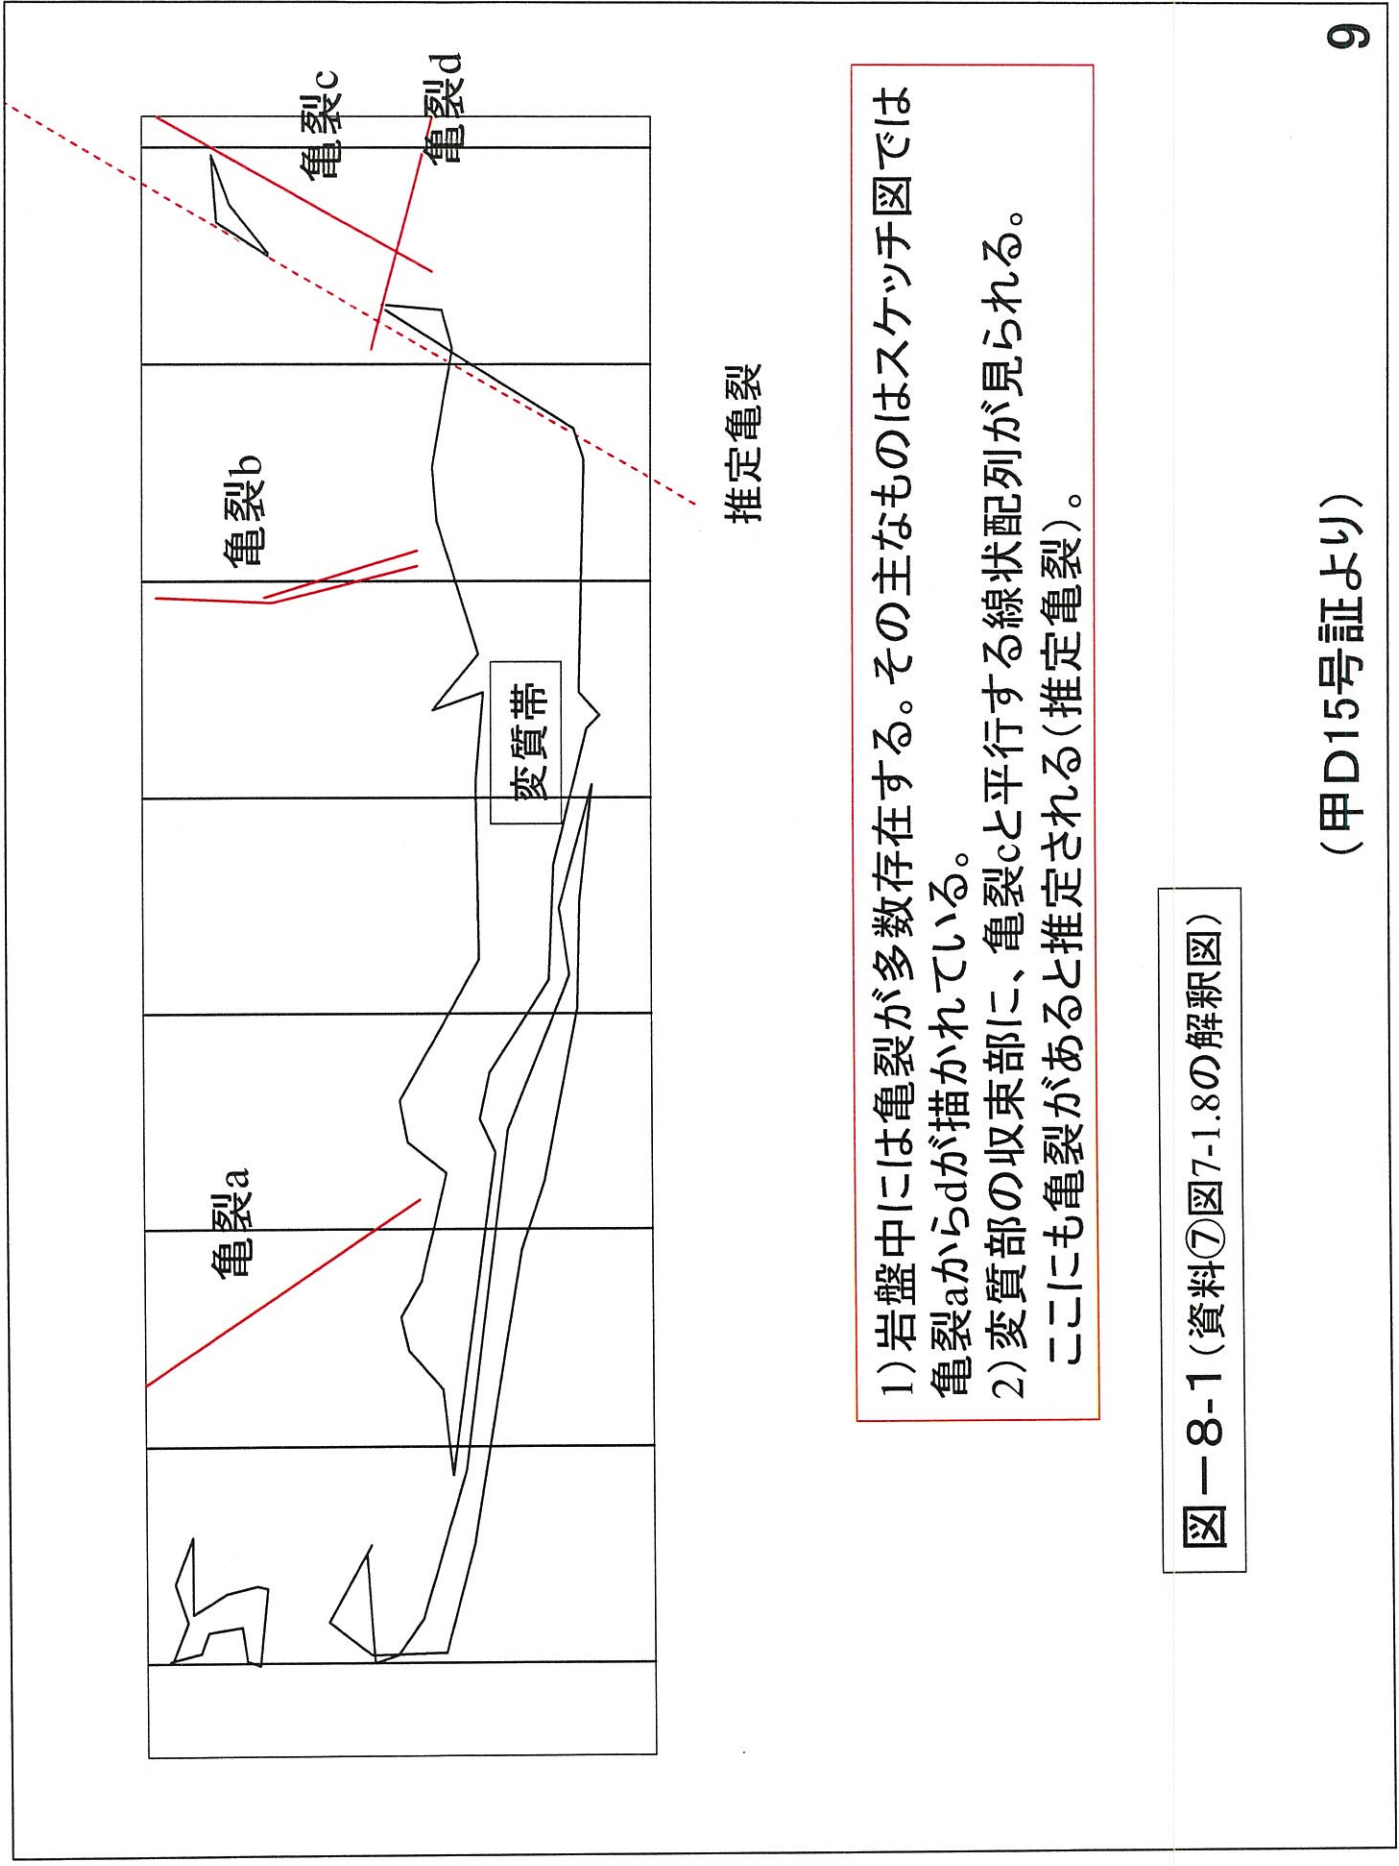
図5 - 17 横坑(R-2)枝坑の解釈図(甲D15・図 - 8-1より)

即ち、この枝坑の6m付近の熱水変質帯の先端となっている部分に破碎帯ないし断層があり、それによってそこまで続いてきた熱水変質帯の脈が断ち切られると同時に、その破碎帯ないし断層に沿って脇にずれて行ってしまうということが往々にしてあり得るのである。鉱山の鉱脈を追って行くと、このような現象が普通に見られる(鉱脈も熱水変質帯と同様に、亀裂や割れ目に沿って分布することが多いのである)。本件でも、この先端部で変質帯がきれていると即断するのは早計であったというべきであり、さらにその先端周辺の岩盤を綿密に調査する必要があったというべきである(甲F 5・21 p)。本件では、枝坑の7m付近に風化した割れ目が存在するのであり(甲D 15・添付図 8 - 1)、変質帯の脈がずれて行っている可能性が極めて高いものと考えられる。

1) 岩盤中には亀裂が多数存在する。その主なものはスケッチ図では亀裂aからdが描かれている。
 2) 変質部の収束部に、亀裂cと平行する線状配列が見られる。ここにも亀裂があると推定される(推定亀裂)。

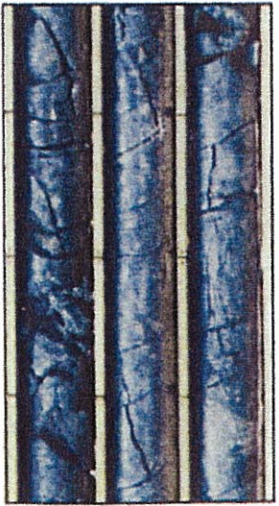
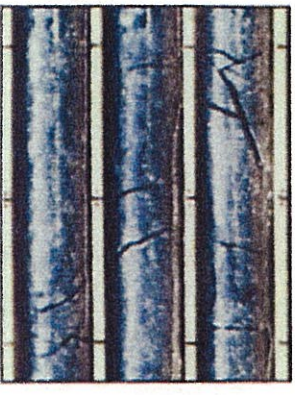
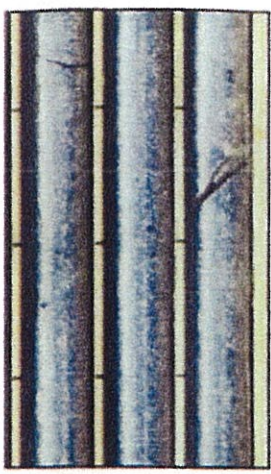
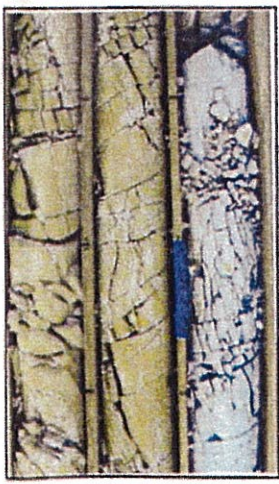
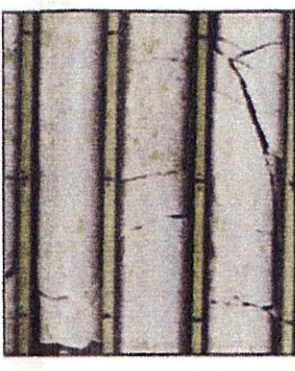
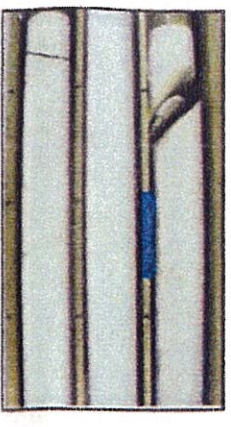
図5-18 ボーリングコアでの変質(甲D15・図-9より)

甲D15・添付図-9（これは、H17川原畑地区他地質調査報告書に添付された写真である。別紙 図5-18 にこの写真を添付しておくので参照されたい）には、掘削採取されてから13年経過したボーリングコアの状況が示されている。採取時、亀裂はあるが新鮮で青灰色を呈した岩盤コアが、わずか13年（実際はもっと短い期間の可能性もある）の時間経過により、著しく風化変質していることが見てとれる。これは、岩石中の粘土鉱物・モンモリナイト（スメクタイト）がスレーキング化（吸湿・乾燥の繰り返しで岩石が破壊され、土砂状になること）し、軟質化・脱色白色化が進んでいることを示している（甲15・8～9p）。「H3」とされた岩片は、白色化しても「硬質」である、とされている。しかし、白色化と同時に、割れ目が拡大していることが写真の上からも明白であり、劣化していることが明らかである。

H1 ; スレーキングにより、軟質化する。(BR-6 ; GL-38. 5m)	H2 ; やや軟質化する。(BR-6 ; GL-72. 5m)	H3 ; 白色を呈する。岩片は硬質。(BR-6 ; GL-123. 3m)

13年の間で、岩石コアでは著しく風化変質が進行している。

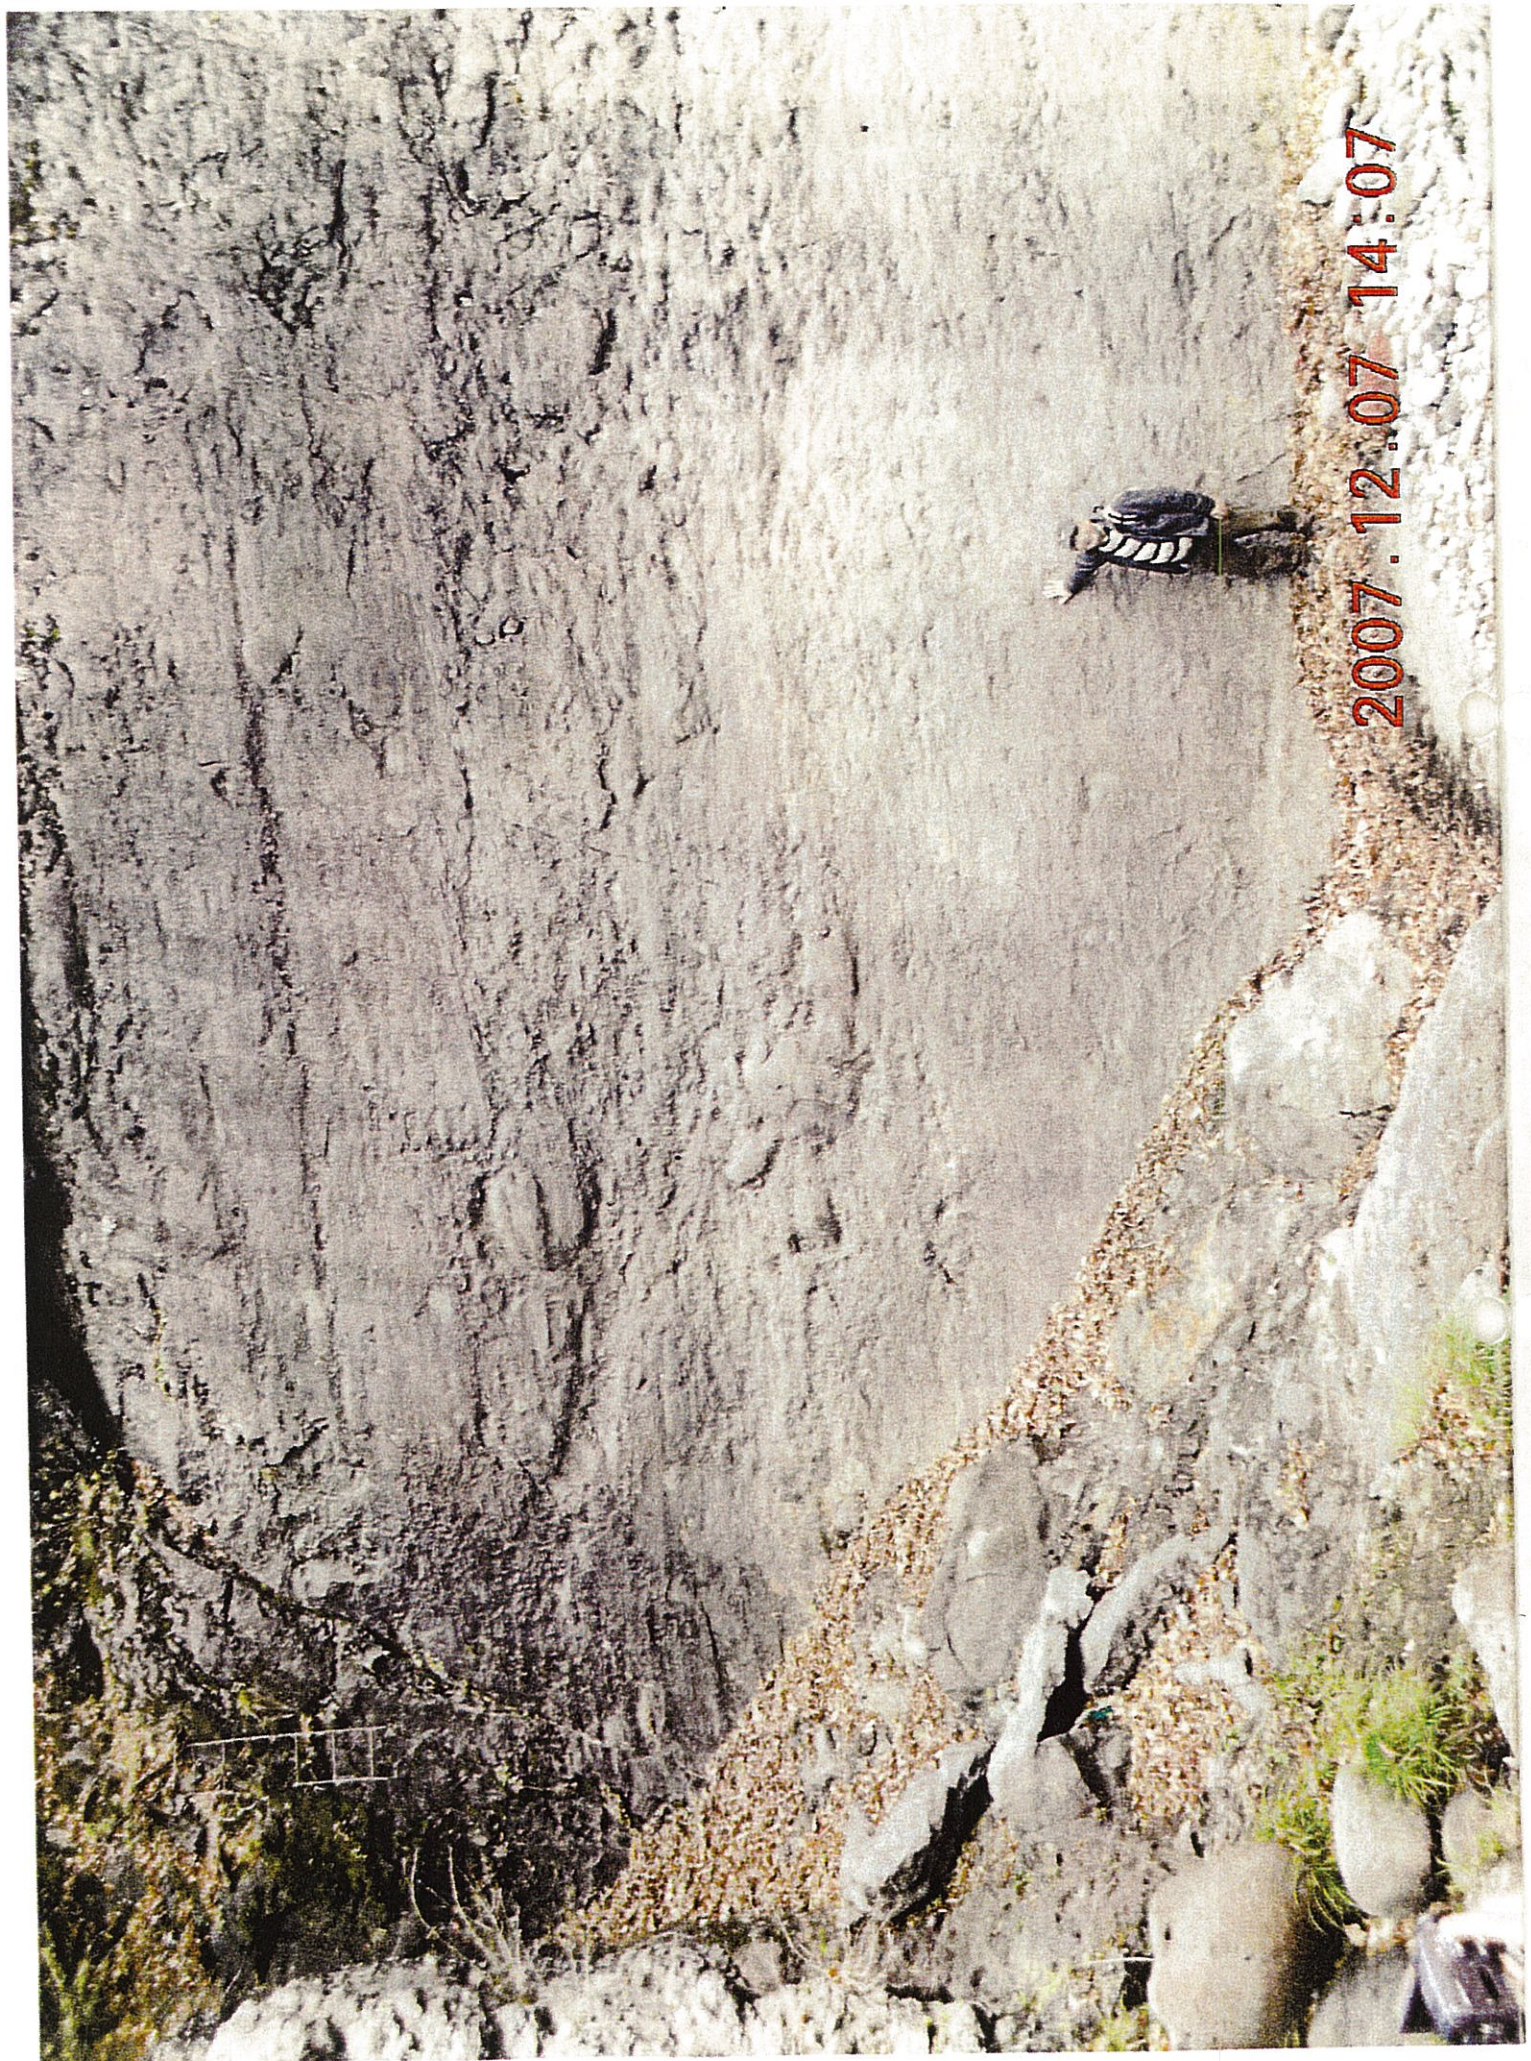
図 5 - 21 親断層の露頭部(甲D18より)

原告らは、ダムサイトの下流、吾妻川が大きく湾曲して流れる部分のうち、北の方向に流れていた流れが急角度で東に向きを変えた直後の左岸側で、大きな断層の露頭があるのを確認した(甲D18)。この断層は、坂巻幸雄証人も、何度も実見している(甲F5・23p)。この断層は、巾数mの破碎帯を有し、横ずれ成分を示しており、「立派な鏡肌」の大壁面を有する断層である(別紙 図5-21としてこの断層の露頭の写真を掲げたので参照されたい。写真に写っている人の大きさと比較すると、この断層の大きさが推測できる。また、別紙 図5-20に示された場所が、この断層の露頭部を示している。)

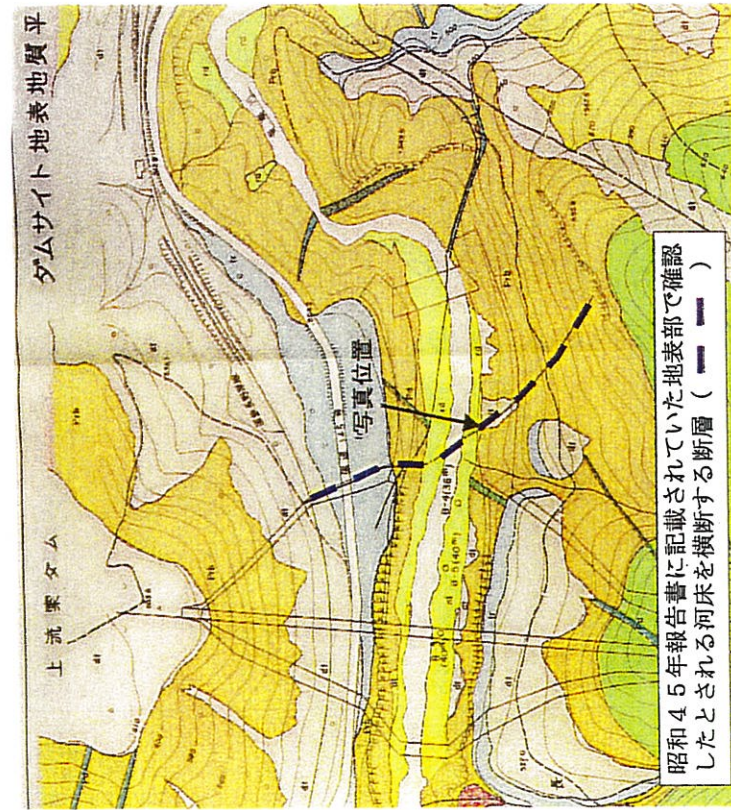
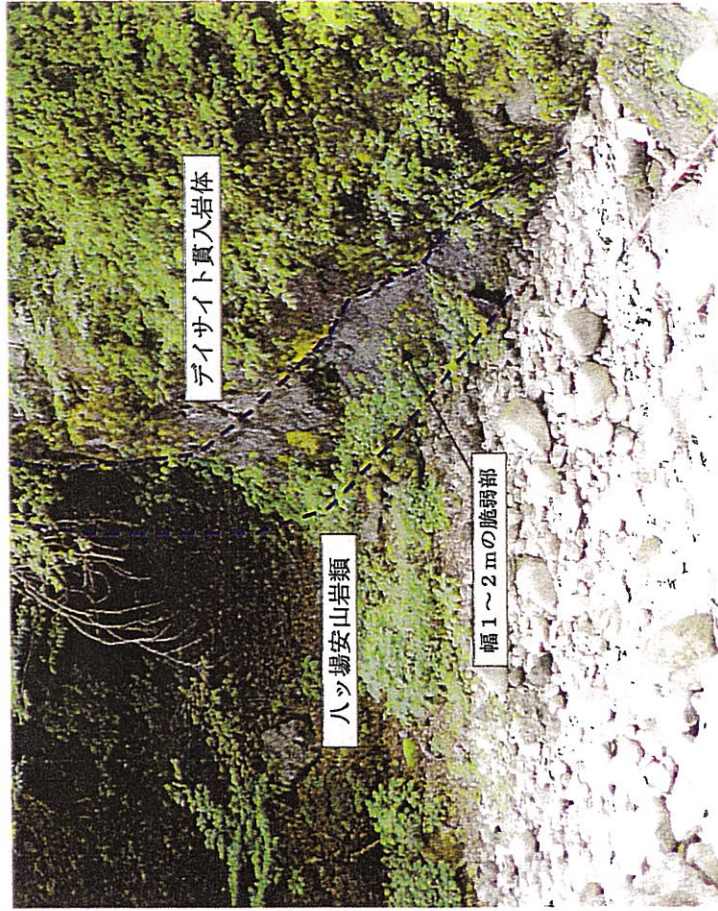
昭和45年報告書に記載された断層位置は(下図-1)、ダムサイト右岸下流のデイサイト貫入岩体とハツ場安山岩類の境界付近である。その付近の露頭では、デイサイトが破碎状態で、幅1~2m間が脆弱となっている(下図-2)。しかし、その直上流約100mに掘削されている横坑(R-2)(別添の図11参照)や、その他ボーリングコアでは、デイサイト貫入岩体とハツ場安山岩類の境界は密着し、脆弱部は認められない。また、露頭の脆弱部から直上流約40mに掘削されている横坑(R-1)においても、安山岩岩脈とデイサイト貫入岩体の境界はいずれも密着しており、ダムサイト右岸に脆弱な断層破碎帯は認められない(別添の図21参照)。
