証 人 調 書

## 速 記 録 (平成20年9月5日 第20回口頭弁論)

事件番号 平成16年行ウ第43号

## 奥西証人尋問において示すことを予定している書証等の目次

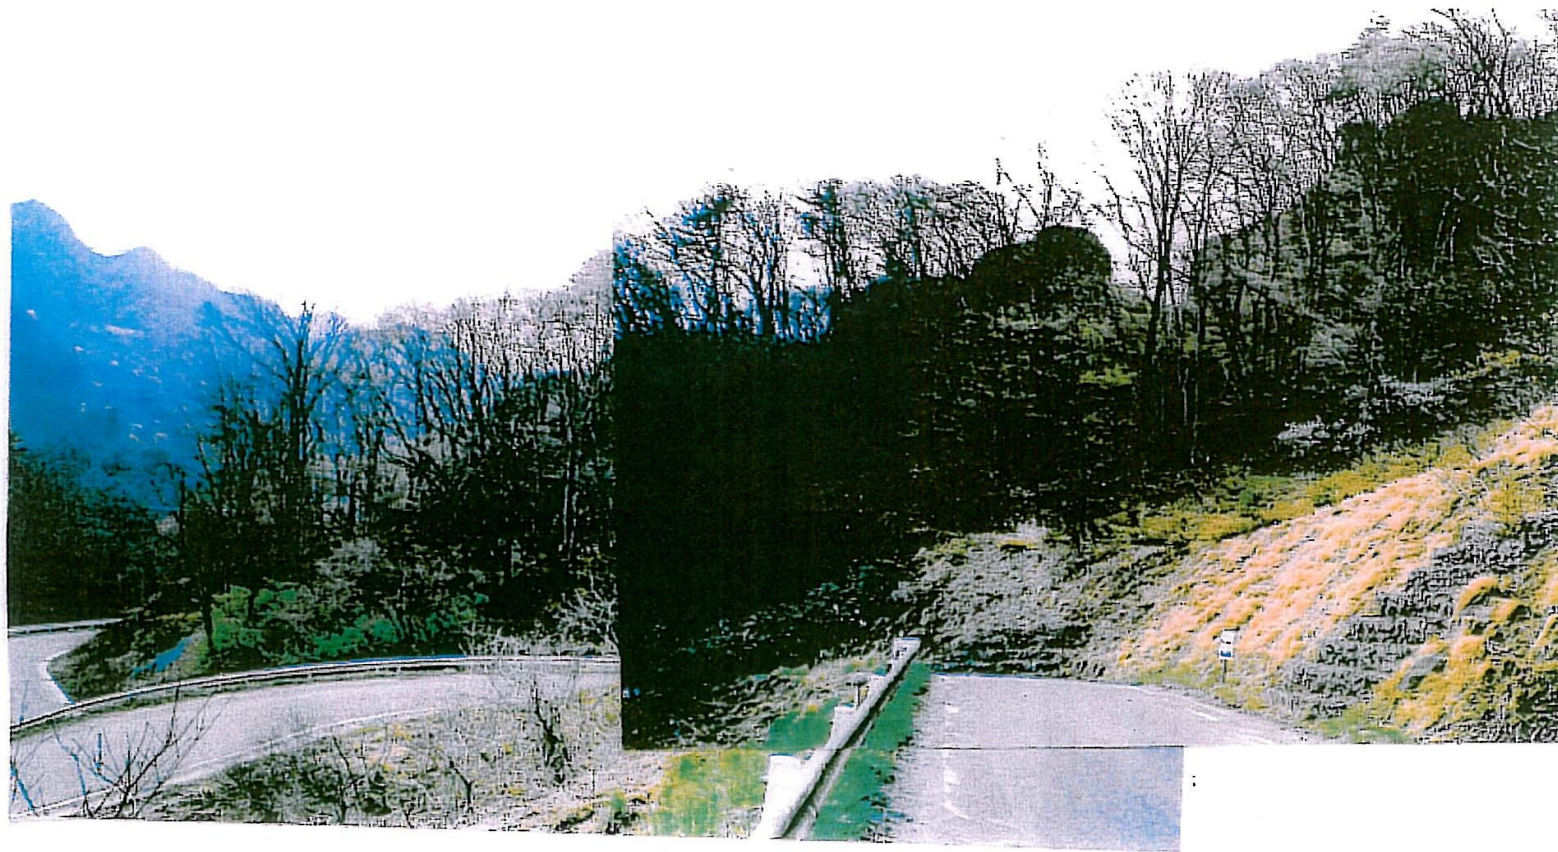
## 2 二社平地区すべり地の全景

これは原告第8準備書面の添付写真－1です。この写真は地すべり地の下流側から尾根の全景を撮影したもので、写真の左側が吾妻川になっているところです。二社平地すべりといいますのは、この尾根全体が地すべり地になっているという理解でよろしいのでしょうか。

大ざっぱな表現になりますが、この写真の範囲が地すべり地と言って差し支えありません。

写真の右側には、丸いところがあって、大きくくびれて、右側が崖のような状態になってますけれども、こういったところが地すべり変動の一つの中心になるわけですね。

はい、そのように言えると思います。

添付写真－1 二社平地区地すべり尾根の景観

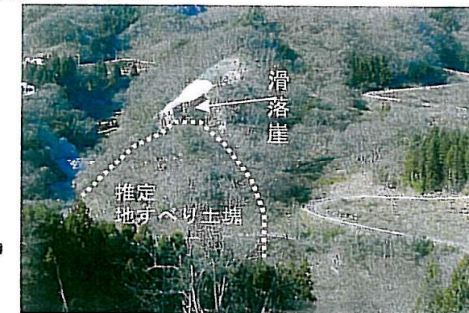
「乙第216号証の2図-3」より

コンサルタントの報告書に書かれているとおり、この図では緑色に塗られております八ッ場安山岩という地層の下部に赤く塗られております温井層あるいは温井石英班岩がありますが、そういう岩体が基本的に水平に近い角度、この図ではかなり傾斜して書かれておりますが、それも含めてですね、やや水平に近い角度でシート状に貫入しているという地質構造があります。そして、その貫入岩の熱的な作用によって、その上の八ッ場安山岩が変質され、また、風化されて、強度が弱くなり、地すべりの発生に至っているという基本認識がありまして、それについては私も同じ意見を持っております。

はい。黄色く塗られたものの実体は非常に硬い岩石が割れておりまして、これは、地すべり運動によって割れたりあるいは割れ目が拡大し、また、地すべりの移動に伴って動かされてあったものという具合に考えられます。

この断面図に赤線で引かれているのが、国交省が想定しているんだと思いますけど、すべり面です。先ほど、滑落崖というのは地すべりの象徴的な状況なんだというお話がありましたけど、滑落崖も想定すべり面に入っていないということなんですけど、証人のお考えはどうなんでしょうか。

先ほども申しましたように、滑落崖というのは地すべり地の主要な要素ですから、これを含めないで地すべり範囲を考えるとということとは、非常に不合理なことであると思います。ある時期に例えばこの図に示されている赤線に沿ってすべったということはありませんが、ダム湛水によって将来すべるであろう地すべりを考える場合に、このような重要な要素を外すということは、とても考えられないことです。

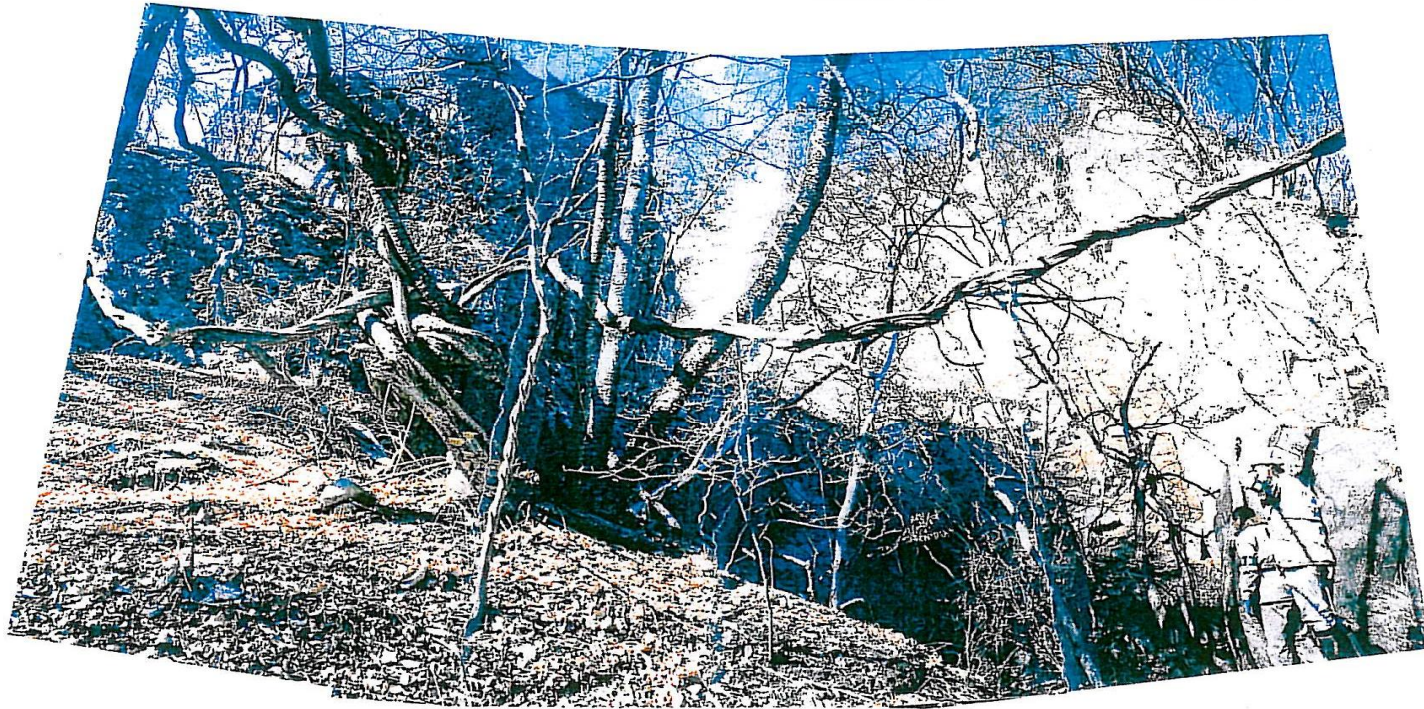
## 5-1 二社平地すべりの滑落崖全景その1

はい。私の見たところ、こういうふうな形でスカイラインがあると考えられます、その下が基本的に滑落崖で、手前の木のあるところは滑落崖のこちら側の移動体と見られます。

二社平地すべりの尾根頂部の急崖と分離丘

Ph. 2 地すべりブロック崩落崖～分離丘状地形  
崩落崖は高さ約50mであり、全体に良好な岩盤  
(ハツ場安山岩類)が露出している。  
崩落崖の直下には、崩落した巨大岩塊が厚く堆  
積しており、非常に不安定な状態にある。

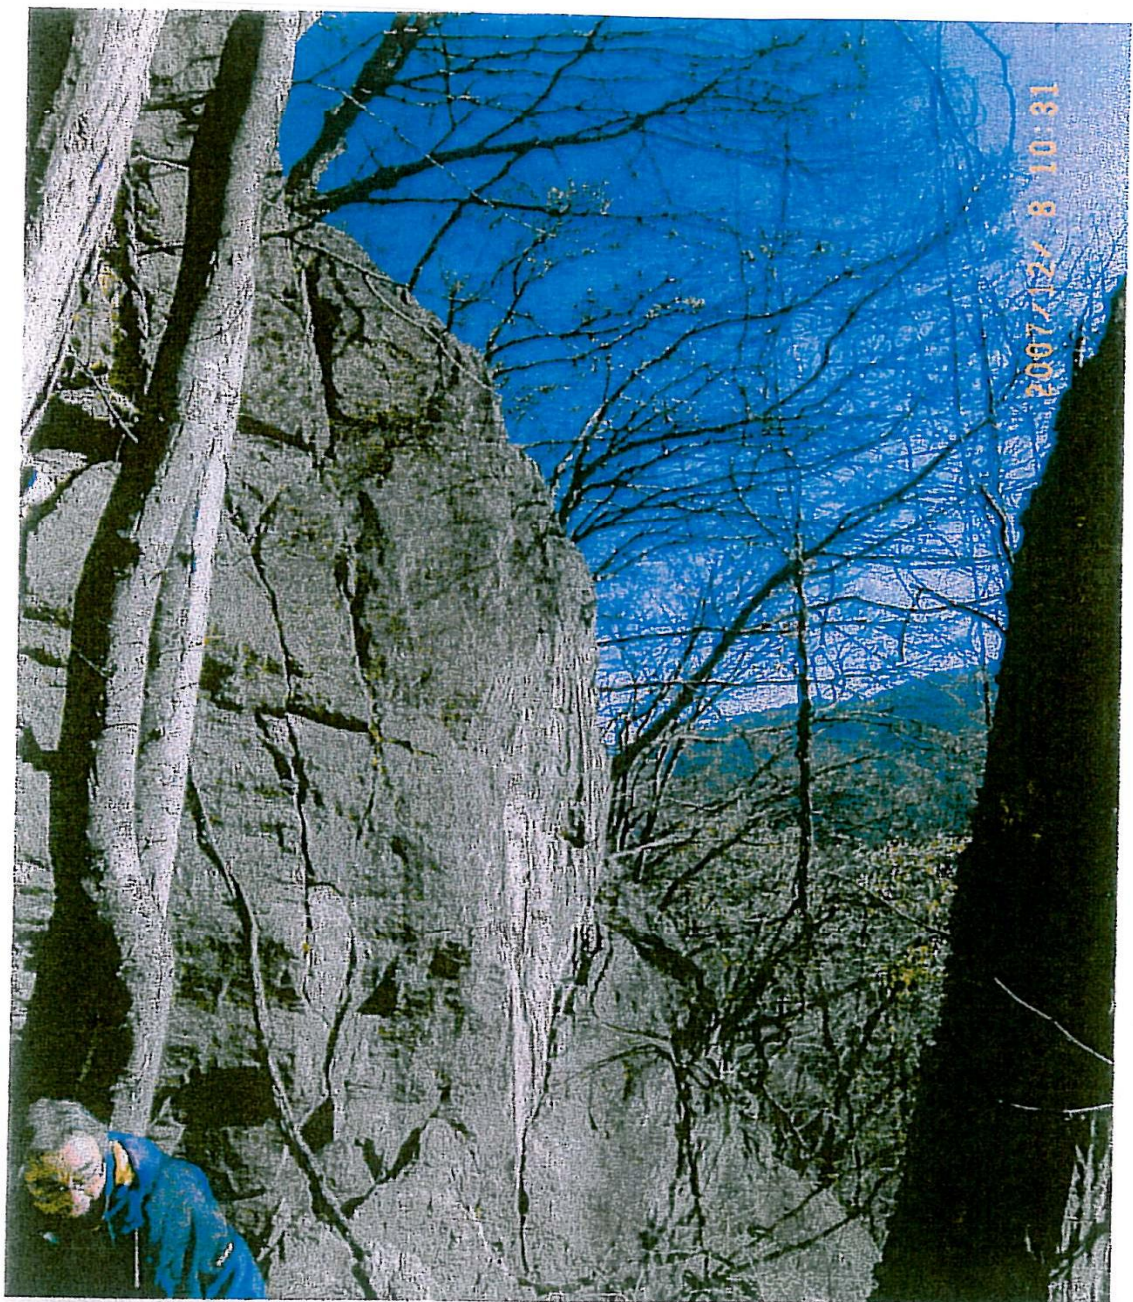
## 5-2 二社平地すべりの滑落崖全景その2

この写真で主に見えておりますのは滑落崖の東側です。右側に少し見えておりますのは移動体の一部で、専門的には分離丘と書きますが、その一部が写っております。

二社平の滑落崖(東側)

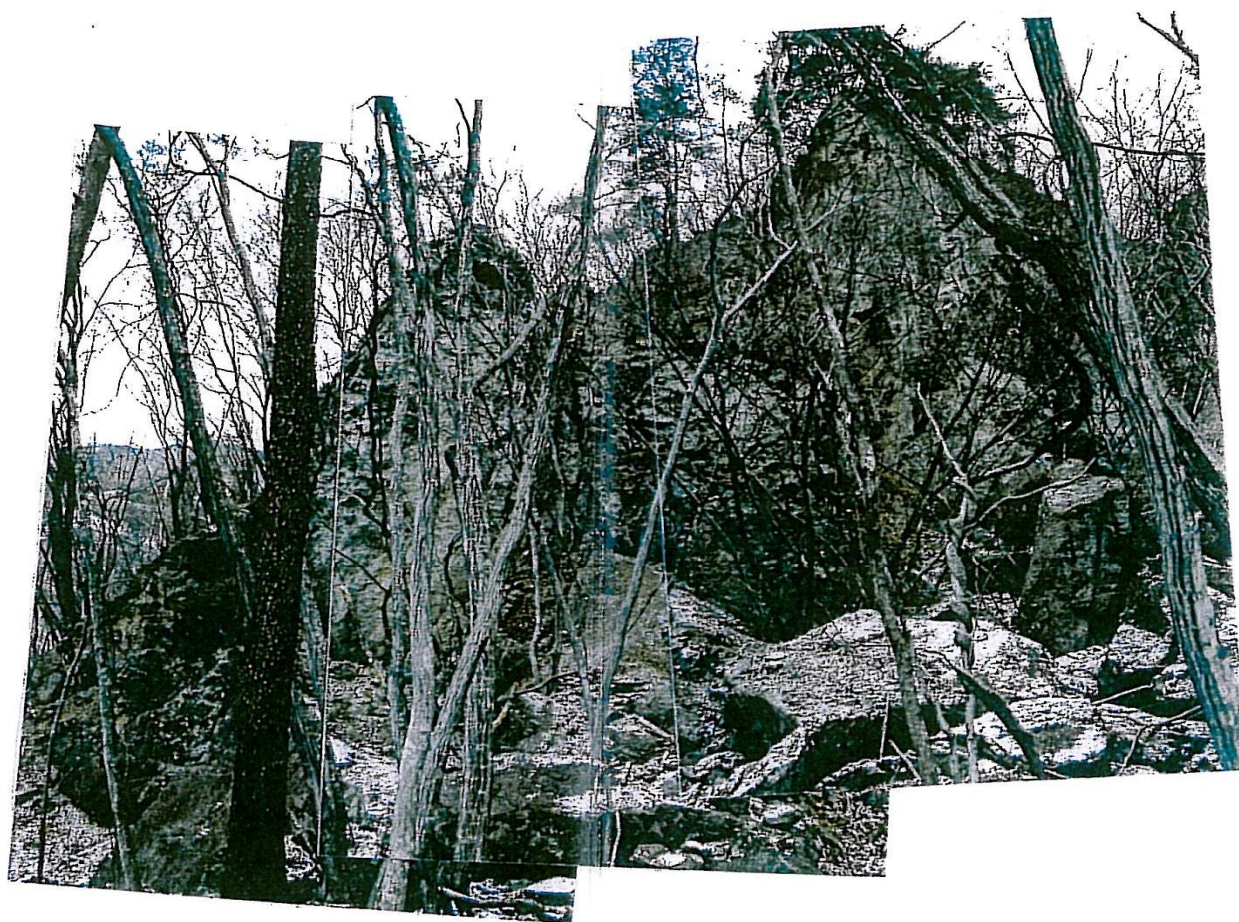
## 5-3 二社平滑落崖直下の突出部

やや木の陰になっておりますが、この部分が岩体でありまして、これが先ほど言いました分離丘の上部です。その手元に見えますやや小さい岩塊は、その下部にある堆積物と分類されています岩塊で、移動体の一部です。

二社平地すべりの尾根頂部の急崖

P-6 急崖部の突出部の状況  
岩盤はゆるみが行進し、不安定化している。

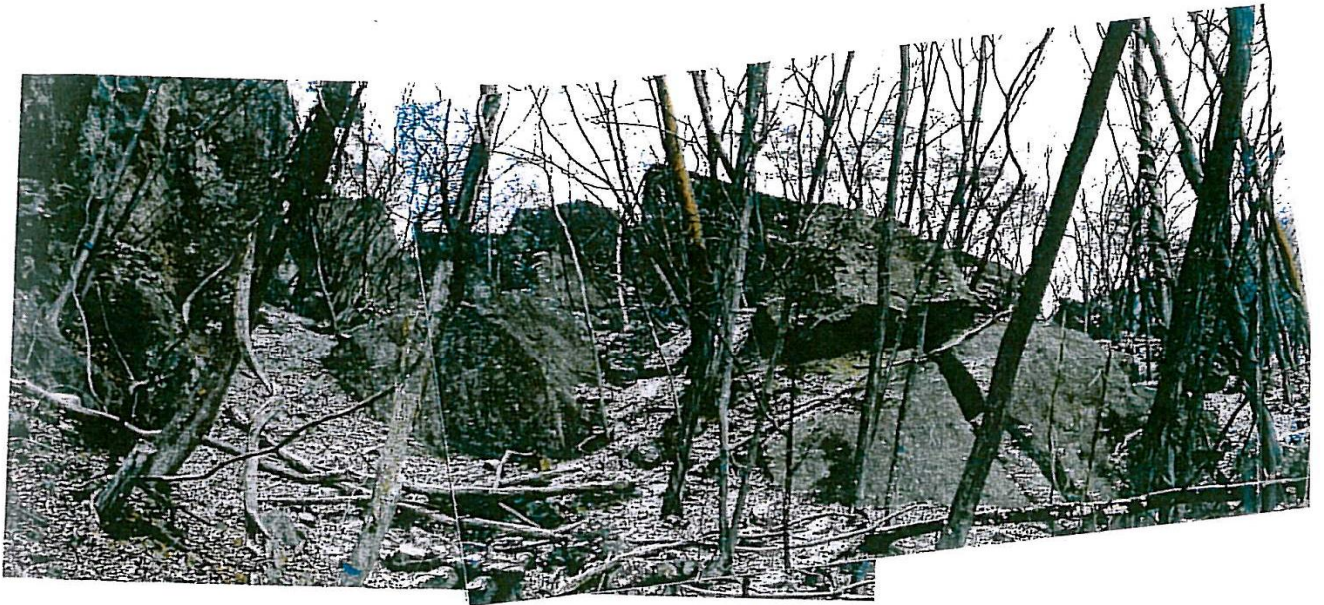
## 5-4 二社平尾根筋の崩落した巨岩、巨礫

先ほどの写真より少し斜面を下った場所ではないかと思いますが、  
同様に移動体の一部です。

二社平地すべりの尾根の巨大な浮き石

P-5 地すべり土塊最上部の崩落岩塊の状態  
直径2mを越える岩塊が積み重なっている。

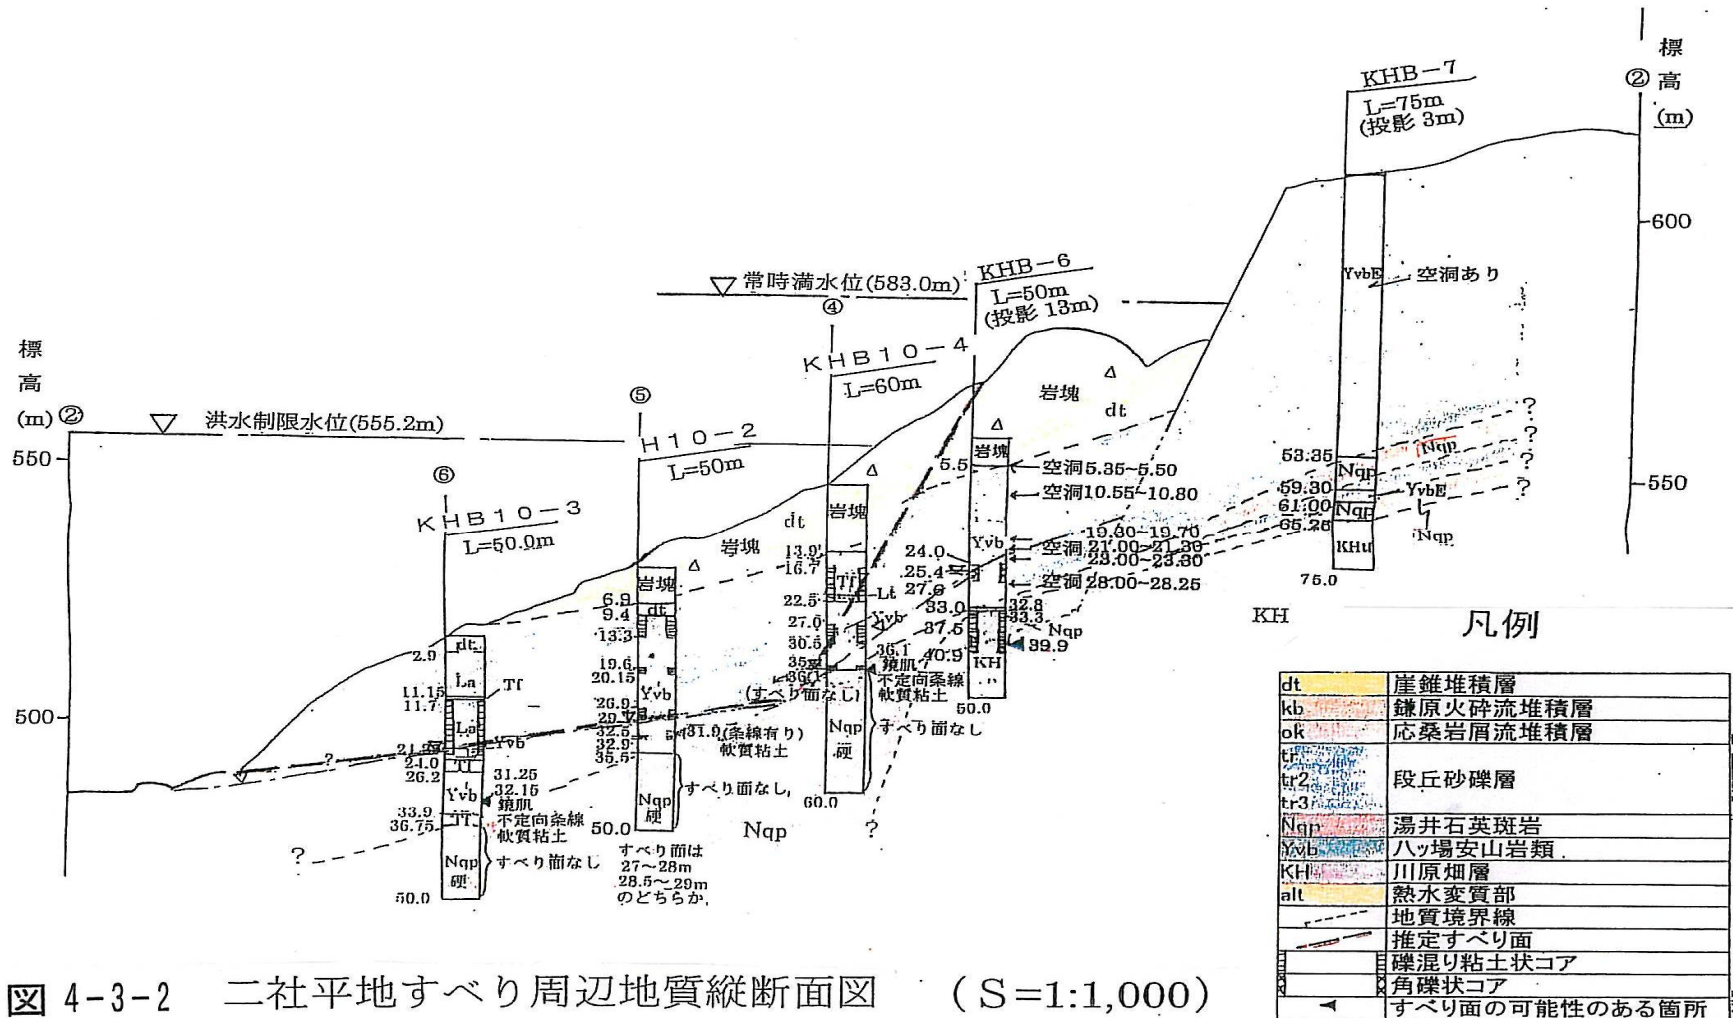
# 6-1 二社平地すべり周辺地質縦断面図

これは甲D第9号証の122ページにあるものです。先ほど示した断面図より少し情報が詳しくなっております。この図面は、証人の意見書の19ページにも載っております。この縦断面図によりますと、5本のボーリングが行われております、その右側の2本、「KHB－6」と「KHB－7」ですが、ここには空洞があるというふうに記載されております。

滑落崖の北側にある「KHB-7」のボーリングの空洞について、甲D第9号証を引用いたしますと、岩塊中に空洞を確認しており岩盤の不安定化が進行しつつあると言える、湛水により地すべり土塊が滑動した場合や湛水が直接急崖に影響を及ぼす可能性があるため何らかの対策を講じる必要はあると考えられる、となっているんですが、証人のお考えはどうでしょうか。

このボーリング孔は滑落崖よりも更に上方にあるわけですが、ここに空洞があるということは、やはり地すべりの影響を受けて動いているものと考えられます。そして、コンサルタントが指摘している危険性については、そのとおりであると私も思います。ただ、私の考えは、これは地すべり地の中にある、したがって、地すべりの現

はい。先ほども言いましたように、少なくともこの2つのボーリング孔を含んだ地域について対策を検討すべきだと思います。

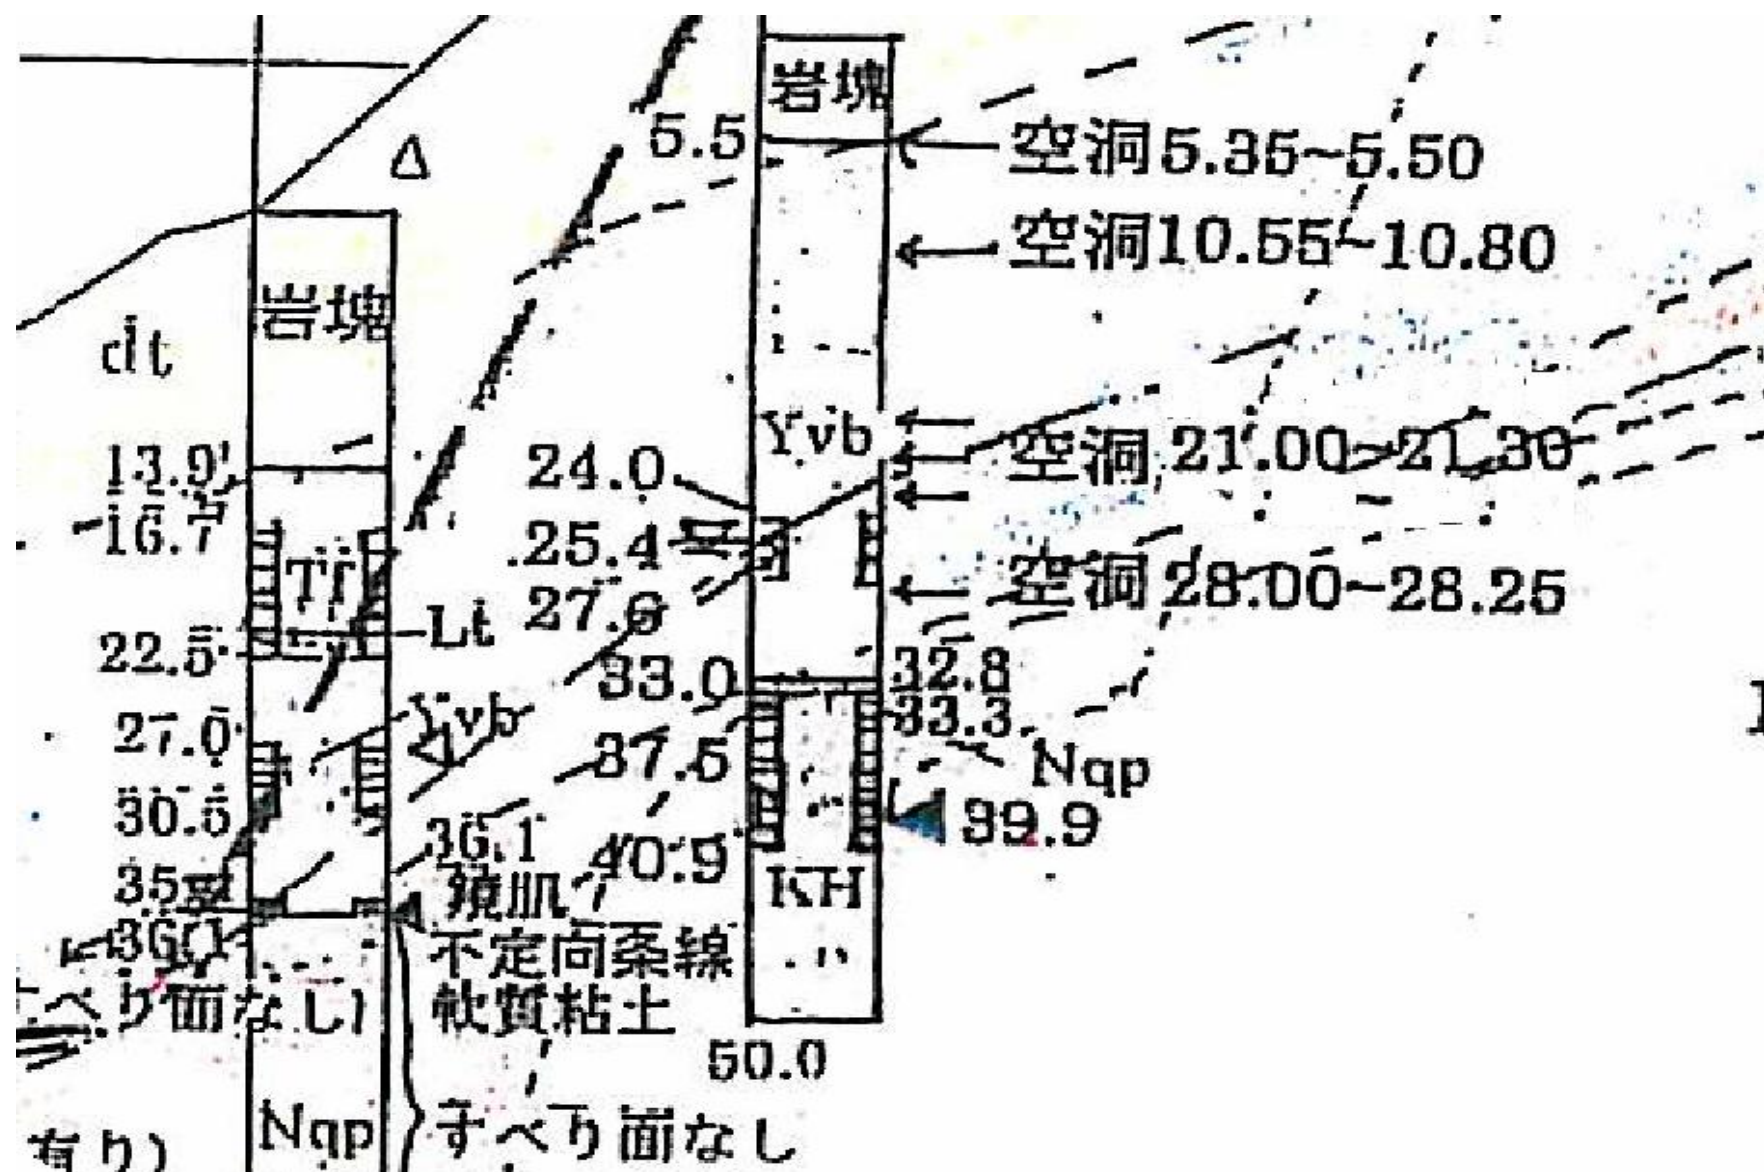
## 6-2 前同地質断面図の「空洞」

これは「KHB－6」のところを拡大したもので、右側の柱状図が「KHB－6」のボーリングです。この記載を見ますと、「空洞」が4か所あり

ます。私の計算では4か所の空洞の合計は95センチメートルとなったんですけれども、この空洞の成因について、証人はどういうふうにお考えになりますか。

先ほども申しましたように、地表付近に硬くて割れ目のある岩体があると、そういうものが地すべりで動かされたときにはその岩体と岩体の間に空洞ができるというのはよくあることです。また、地すべり以外の原因でこのような空洞ができるということは、この場所においては考え難いことなので、直接又は間接的に地すべりの運動によってできた空洞であると断言して差し支えないと思います。

現地の人に聞きますと、滑落崖辺りで岩と岩との相対的な位置が変化している、あるいは、滑落崖その他から岩片が落ちているというのが目撃されています。そういうことから考えて、現在もこの辺りの斜面が動いているということは十分に考えられます。

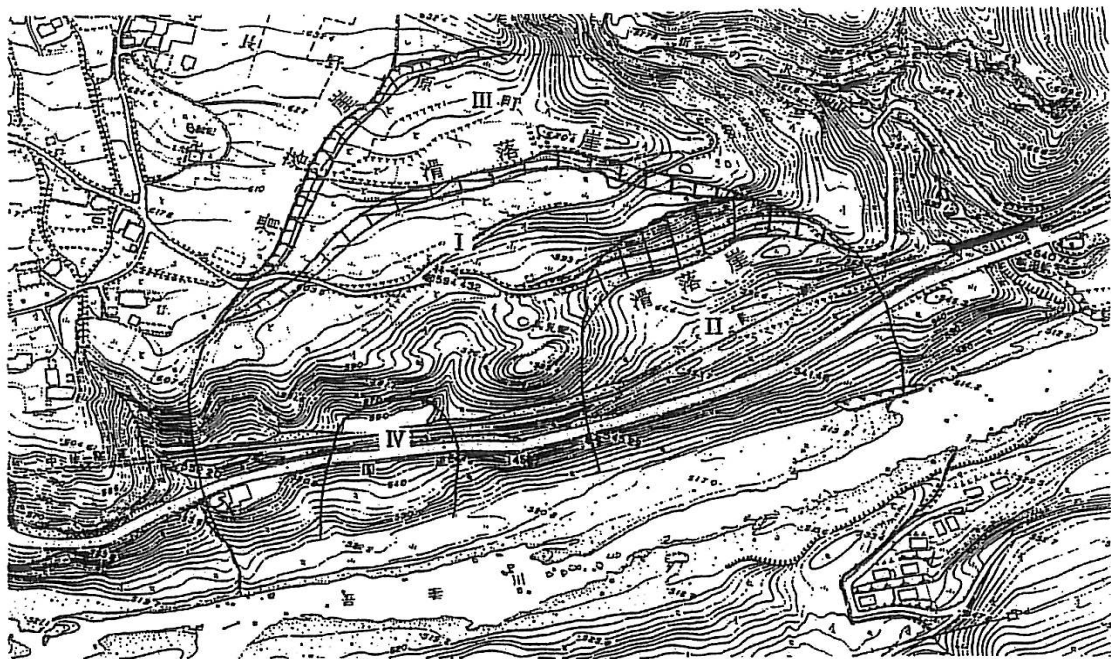
## 8 林地区の地すべり

この図の範囲は、先ほど示された写真に写された範囲のごく一部をカバーしているにすぎません。これは、長野原の教育委員会で過去の資料を調べて、記録が残っている地すべりの範囲として示した図です。

図の中には「滑落崖」が何か所かありまして、崖地状の印がありまして、標高はだんだん川側に低くなってきますので、言わば階段状になっているように見受けられるんですけど、現場もそういう状況になっているわけですね。

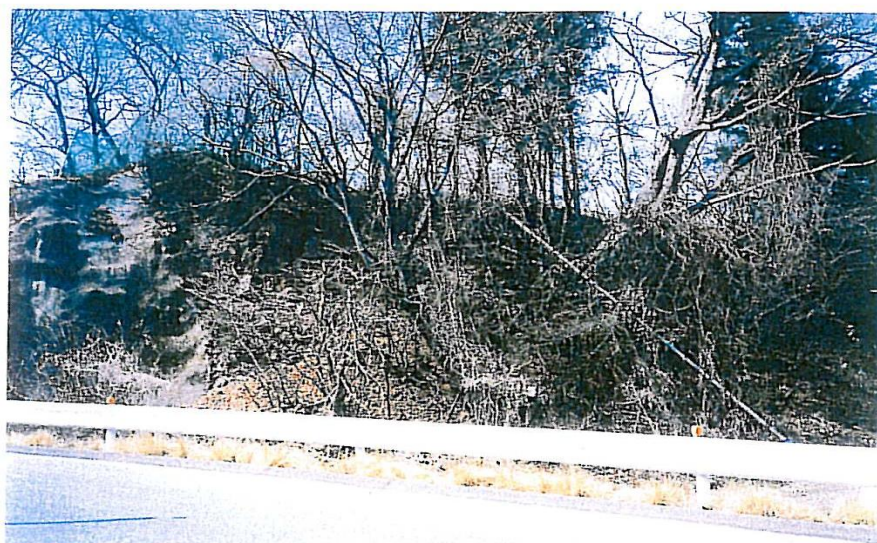
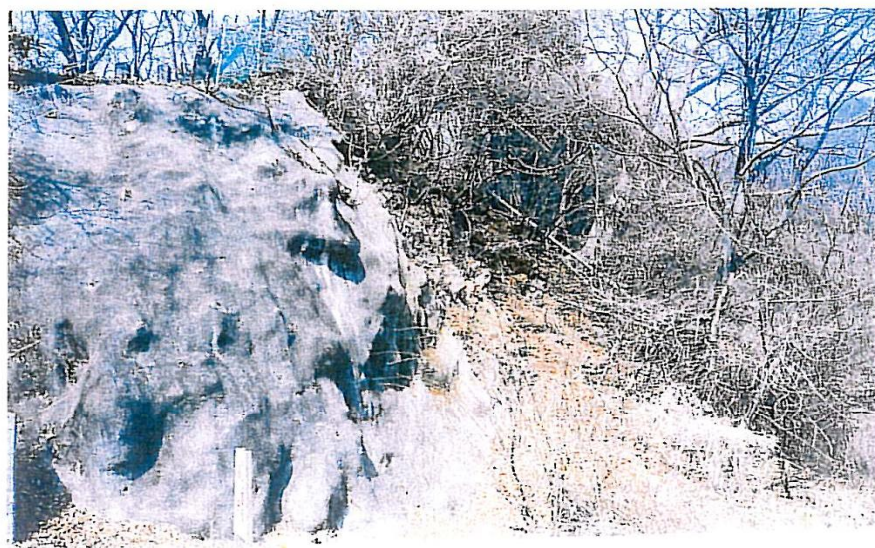
PH－1

- ボーリング地点西方の町道付近に見られる滑落崖地形

崖高10m程で地形的に明瞭な段差が認められる。  
崖面中腹には樹木が成育している。

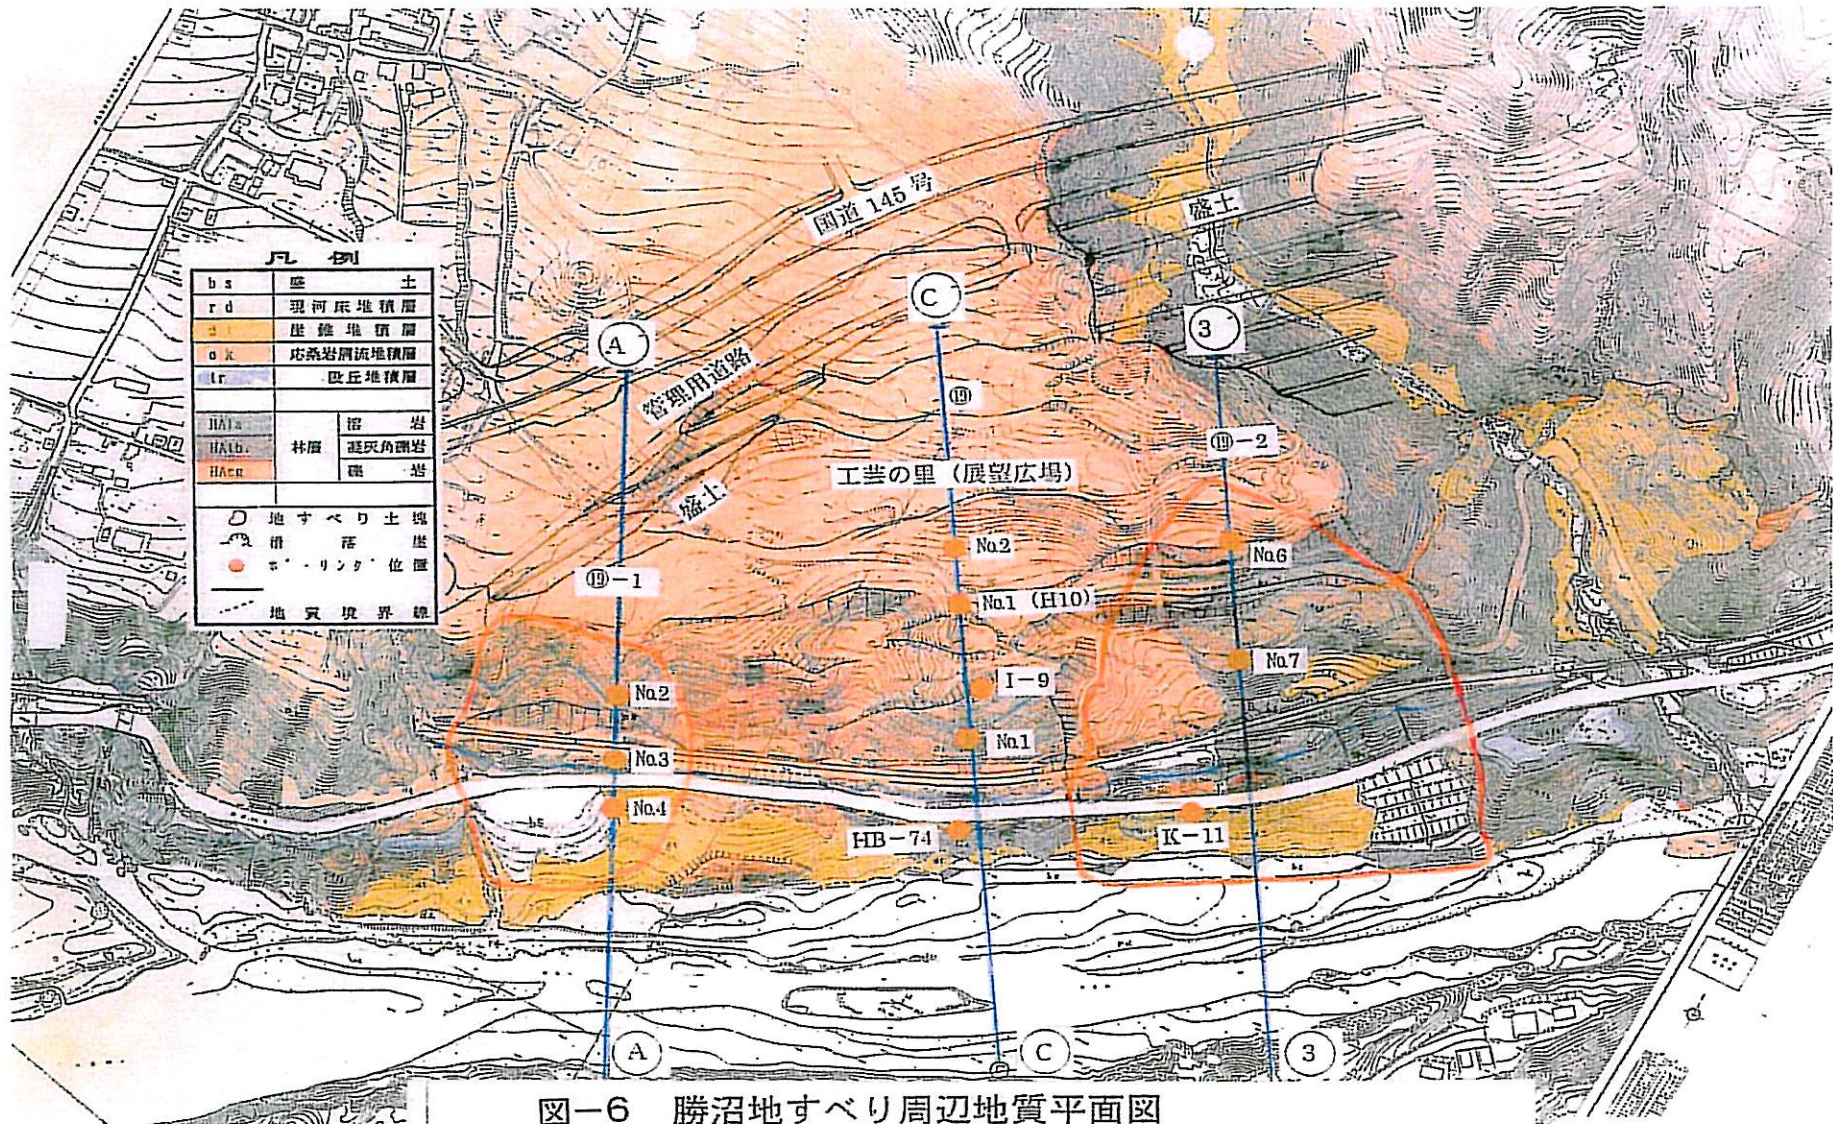
# 11 勝沼地すべり周辺地質平面図

3列の線に沿ってボーリングが行われております。両端の③③'測線、④④'測線については、すべり面が認められたので、これは地すべりブロックであるという確認がされております。中央の⑤⑤'

測線については、2つの理由で地すべり地には含まれないというような判断がされております、その1つはこのボーリング孔の列に沿ってすべり面らしきものが見付からなかったということです、その次には、「No.1 (H10)」ではなくて単に「No.1」の場所でボーリング孔のほぼ全長にわたって硬い熔岩が見いだされて、地表面付近は除くわけですが、そこをすべり面が通るとは考えられないということ、その2つの理由でこのボーリング範囲は地すべり地ではない、で、更にそれを敷衍して、両側の2つの測線以外は地すべり地ではないという判断がなされたようで、その結果として、先ほど申されましたように、地すべり対策の範囲から除外するということが行われております。

しばしば地すべり地には局部的に動かない部分があるということが知られております。今言いました「No.1」の地点で、すべり面がここを通っているとは考えにくい、あるいは考えられないという判断は、不動地であると考えれば説明がつきます。そのことを逆に言えば、それ以外の場所ではすべっているという解釈が可能なわけです。そしてまた、先ほど長野原の教育委員会の資料を示されましたが、その図のボーリング範囲は間違いなく過去にすべった地域ですので、これが地すべり地でないという判断は、それ自体が間違っていると考えなければなりません。

はい。したがって、過去にすべったという記録が現にある場所については、そこにすべり面があるかどうかという観点ではなくて、どこにすべり面があってどういう状態であるのか、そういう観点で調査しなければなりません。

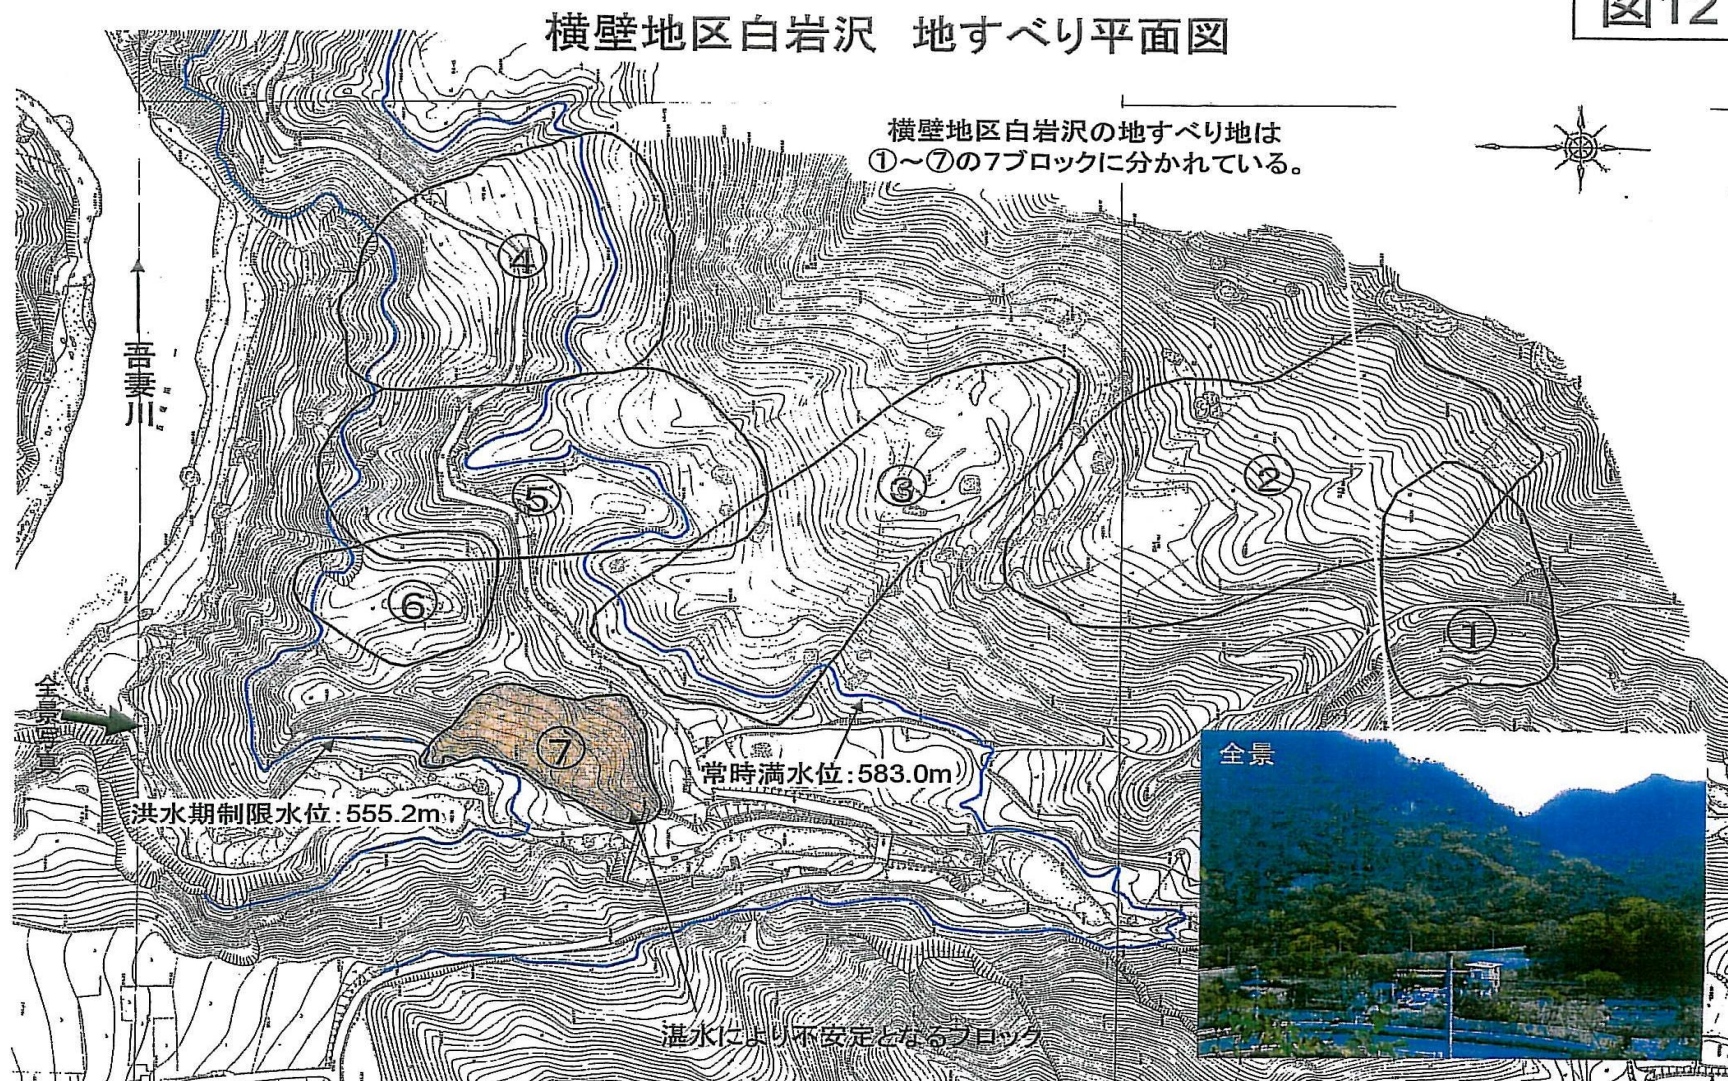
## 12 横壁地区白岩沢 地すべり平面図

この図には7つの地すべりブロックがありまして、⑦が少し茶色になっております。国交省の回答では、7つのブロックのうち、⑦の茶色に色分けされたところは湛水によって不安定化する、ただし、⑦ブロックが不安定

化したとしても、地すべりによって被害を受ける保全対象物がない、また、影響が小さいということで、地すべり対策自体はとらないということになったわけですね。

国交省で仮定されているようにその斜面だけがすべるということを  
考えたときにはそのとおりだと思うんですが、その斜面がすべりだ  
しますと、その後方に必然的に滑落崖が生じます、その結果として、  
その後方のより高い位置にある斜面が不安定化して、これもすべり  
だして、貯水池に飛び込むということは、十分考えなくてはいいけな  
いわけです。必ずそうなるかは分かりませんが、そういう可  
能性を考えて検討し必要な対策をとるということが必要なんですが、  
それについて全く考えられていないというのは不都合であると思い  
ます。

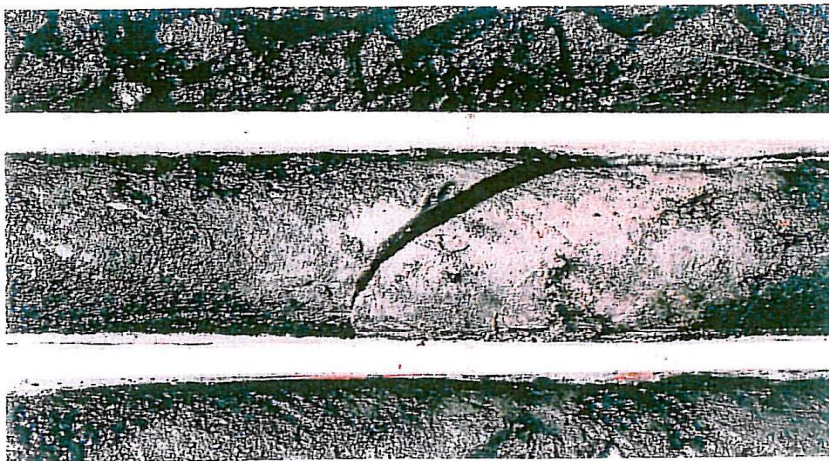
試験用供試体の内の2試料は中央部にスリッケンサイドを伴う高角度割れ目( $50\sim 60^\circ$ ；写真参照)を選んでいるが，結果として割れ目を含まない箇所と強度の差は認められなかった。

スリッケンサイドを伴う粘土化ゾーン  
(YB-63:26.30～26.50mの試験用供試体)

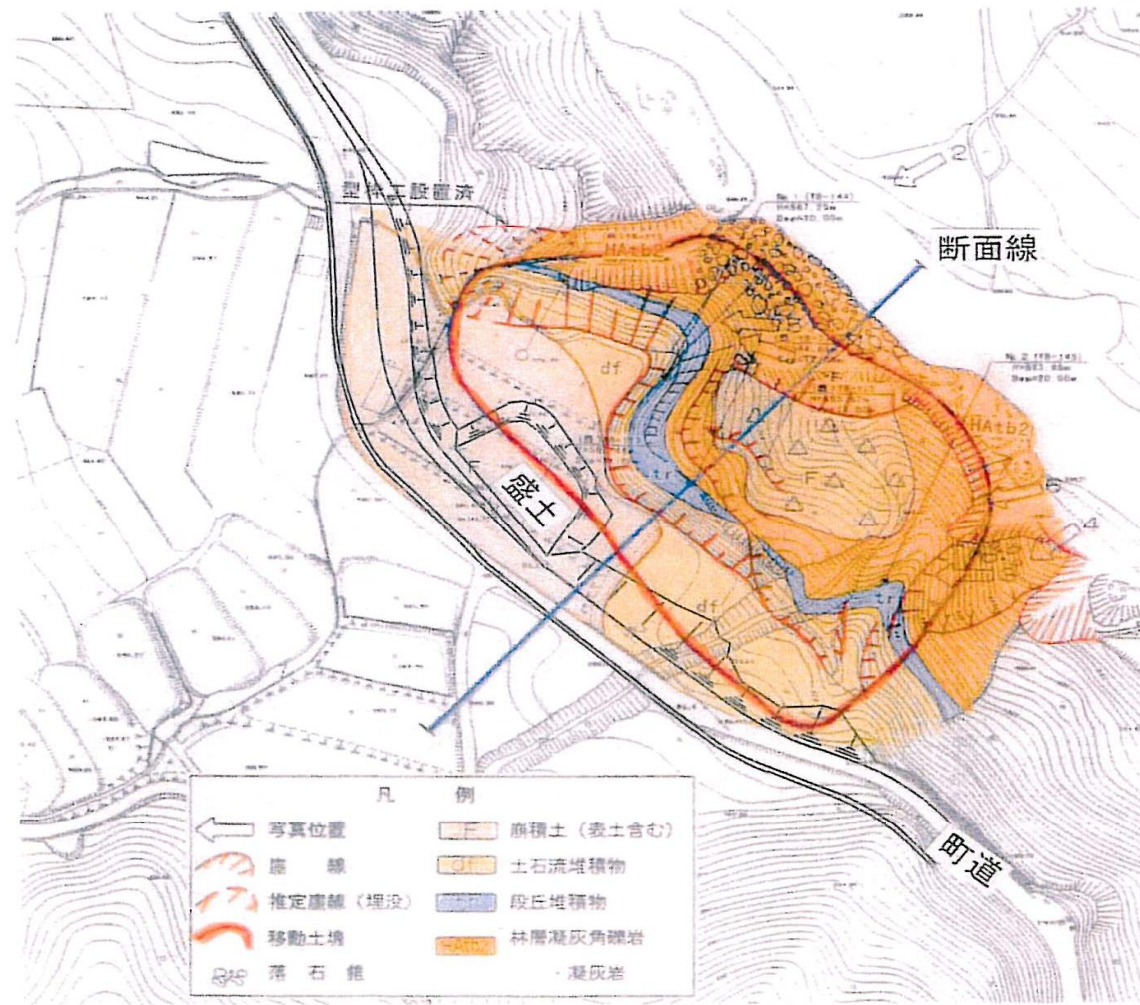
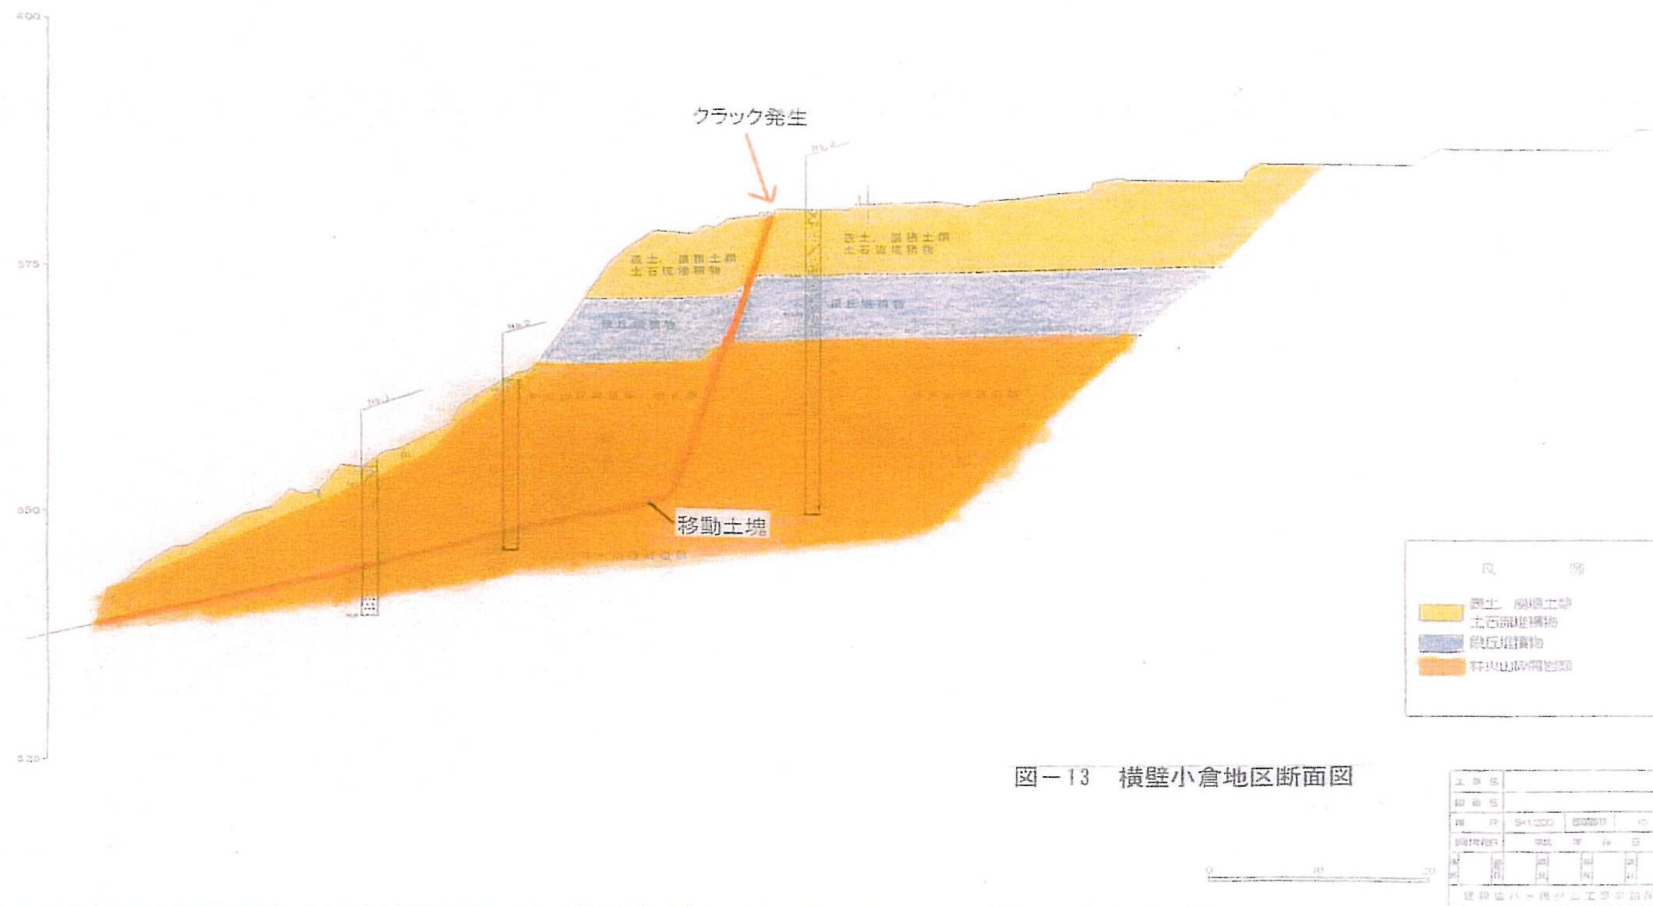
## 18 横壁小倉地区平面図

しかし、現実には、平成10年の秋の大雨で、先ほど図面を示しましたが、100メートル幅にわたって地すべりが起きた、今ご覧いただいている平面図と断面図は、その地すべりを示す図なわけですね。

こういう検討すべき地すべりを見逃したということは非常に深刻な問題でありまして、一事が万事といいますか、ほかの斜面についても同様の見逃しがあって、実際にダムに湛水したときにこういうようなことが起こって大変な事態になるということが十分予測されるわけですので、この問題は極めて深刻な問題であると思います。この地すべりを見逃した原因ですけども、まず第一に明らかなことは、この地域においてボーリングの数が非常に少ないということです、そのために地質構造を十分解明できなかった、主にそれによって見逃しが生じてしまったものという具合に考えております。
