利根川水防史

建設省関東地方建設局

第1章 近世の利根川と水防

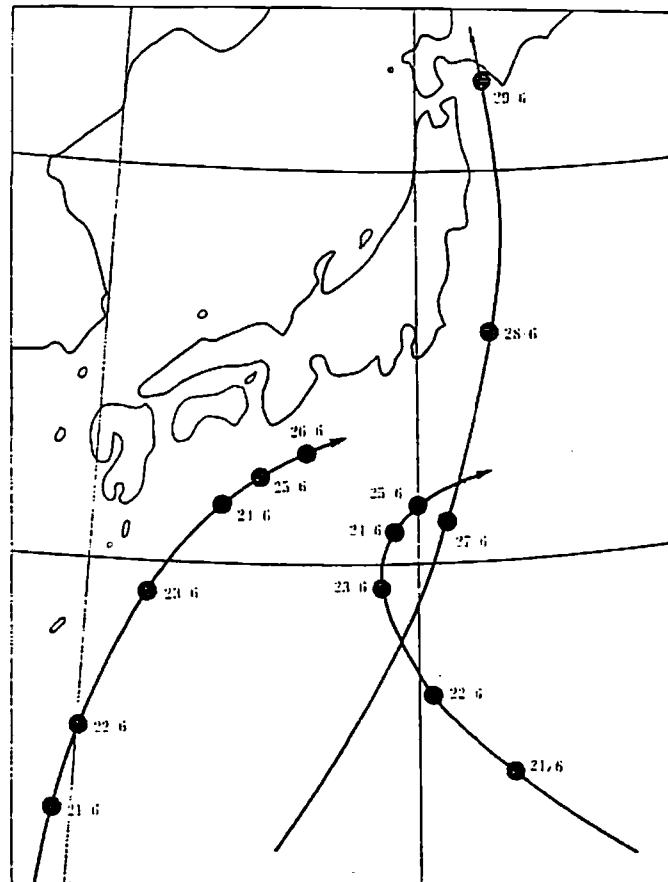
図 3.3.1 明治40年8月洪水をもたらした台風の経路

注：分数で表示されている数は日時を示す。たとえば29/6は29日6時のこと
出典：「千葉県気象災害史」(千葉県及び隣接地方気象台編)

明治40年(1907)8月、台風が紀伊半島に上陸、北上して日本海に抜けた。このとき14・15日の両日にわたって利根川上流域は豪雨となり、2日間で万場 230.7mm、下仁田 354.3mm、応桑(長野原町) 142.2mm、前橋44.1mm⁸⁾の降水量を記録した。このため利根川は増水し、15日には高水敷に水がのる程度にまでなった。

その後水位は次第に下がっていったが、南方海上に停滞した2つの台風の影響で、荒川上流域から利根川上流域にかけての一帯が21日ころから激しい降雨に見舞われ、水位は再度上昇した。さらに27日から28日にかけて別の台風が房総半島に近づいたため、利根川本支川の水位は極度に上昇、まれに見る大洪水となった。

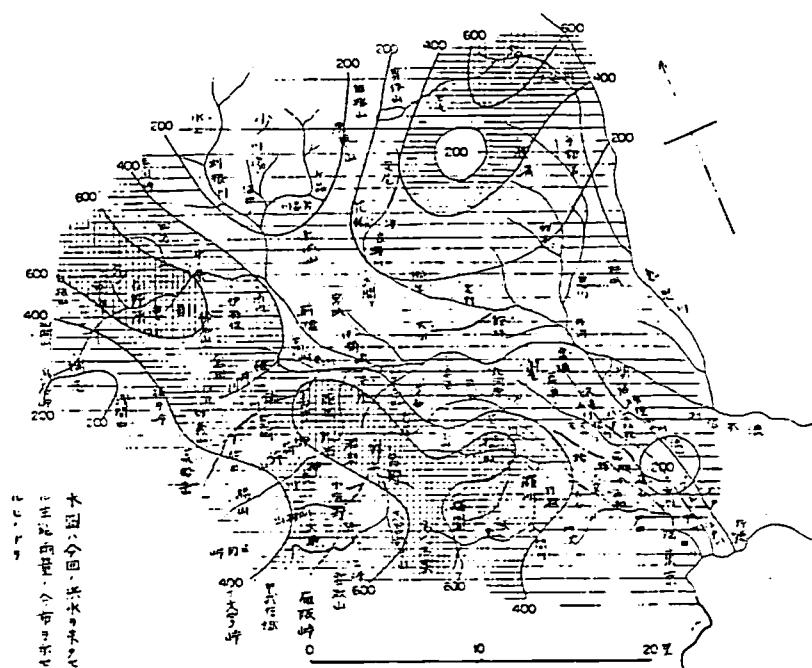
図 3.3.2 明治43年8月6~10日の雨量分布

出典：「明治43年6月洪水報告」（埼玉県熊谷調査所）

埼玉県熊谷測候所編「明治43年8月洪水報告」によると、降雨の状況は次のように記されている。すなわち、降雨は、6日ごろから利根川・荒川の上流域において、台風とその前面の前線のため激しくなった。このため7日には埼玉県熊谷測候所から出水予報が出された。その後10日まで豪雨が継続し、11日には一部の地域を除いて雨があがったが、利根川上流域、特に吾妻川と烏・神流川流域では6～10日までの5日間に600mmを上回る降水量を記録するような地域がみられるほどであった。この間9日には各地の雨量観測所で100mmを超す日雨量が観測され、さらに翌10日は前日を大幅に上回り、富岡で335.0mm、若泉で324.3mmに達するなど記録的な豪雨となった。

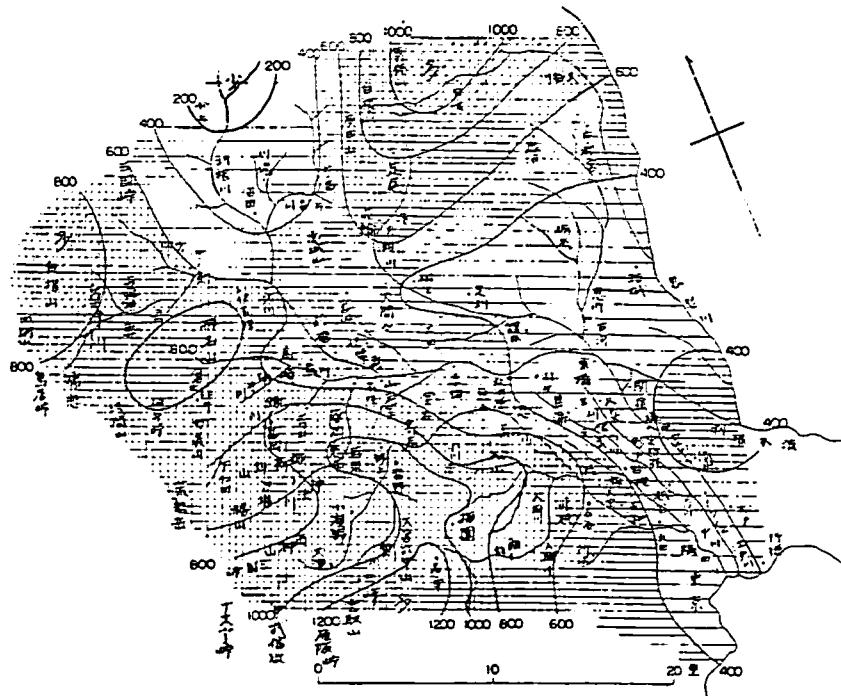
図 3.3.3 明治43年8月1～16日の雨量分布

出典：「明治43年8月洪水報告」(埼玉県熊谷測候所)
