平成16年(行ウ)第47号 公金支出差止等請求住民訴訟事件

本日付原告ら準備書面の要旨

本準備書面は八ッ場ダム貯水池周辺の地すべりの危険性に関するものです。

ハッ場ダム貯水池周辺の 地すべりの危険性

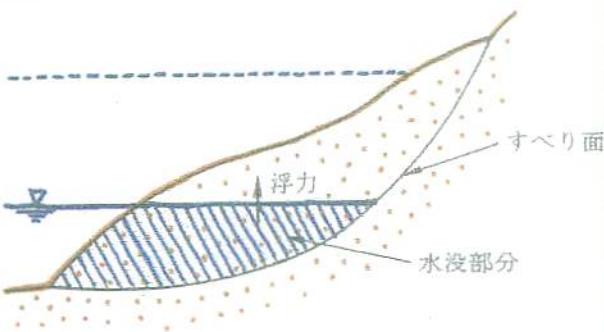
3

ダム貯水に伴う地すべりのパターン1
地すべり土塊の水没による浮力の発生

地すべりの一つのパターンは、貯水池に接する地すべり土塊に水が浸透して、地すべり土塊に浮力が発生し、その浮力によって地すべりが生じるものです。土塊が強固であれば、浮力に対応できますが、脆弱であれば、地すべりを起こします。

この図では、ダム水位の下、斜線の部分が水没していますが、この部分の土塊に上方への浮力が生じ、地滑りを誘発するというものです。

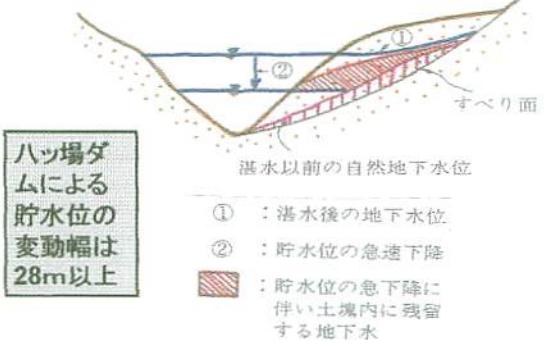
4

ダム貯水に伴う地すべりのパターン2
貯水位の急激な低下による残留地下水圧の発生

地すべりのもう一つのパターンは、ダム貯水池の水位が大きく上下しますので、その貯水位の急速な低下時に、土塊内に残った地下水の重力作用で地すべりが起きるものです。八ヶ場ダムの場合は貯水位の変動幅が28m以上もありますので、水位変動による地すべりの危険性があります。

当初、①まであった水位が②まで急激に低下した時、斜線部の土塊内に残った地下水の重さにより、斜面の安定性が崩れ、地すべりが発生するというものです。このタイプの地すべりは、土塊の透水性が低い場合（粘土質、崩積土など）に発生しやすいと言えます。

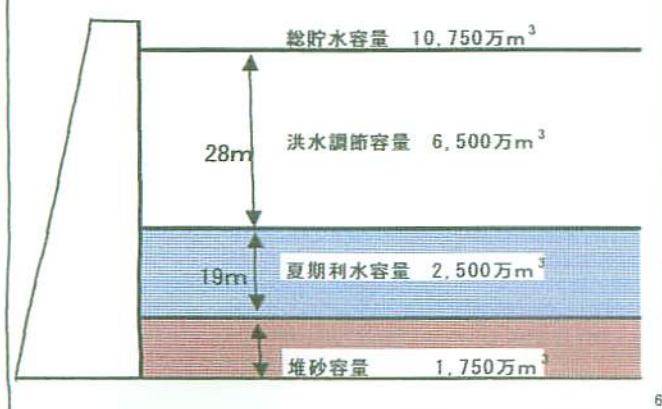
ハッ場ダムの貯水池容量配分図（7～9月）

八ッ場ダムの場合は、夏場は洪水調節期になるため、満水位から28mも水位を下げます。さらに渇水になると、あと19mまでの範囲で水位を下げます。このように、八ッ場ダムでは最大で47mの水位の変動がありますので、水位変動による地すべりの危険性があると言えます。

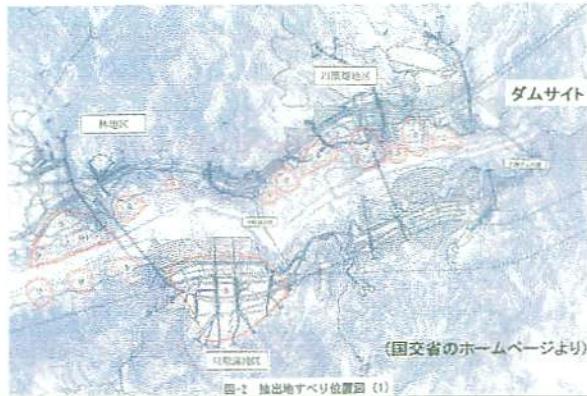
ハッ場ダム貯水域周辺の地すべり地区(下流側)
(全部で22ヵ所)

八ッ場ダムのダムサイト上流、湛水が予定されている地区には、地質が脆弱であるため、数多くの地すべり地形が認められます。国交省のホームページでも、八ッ場ダムの貯水池周辺で地すべりの可能性のあるところが22カ所も示されています。これは国交省のホームページに示された地すべり地区の位置図であり、下流側で、赤で囲んだところが地すべりの可能性があるところです。林地区、川原畠地区などに複数の地すべり地形があることがわかります。

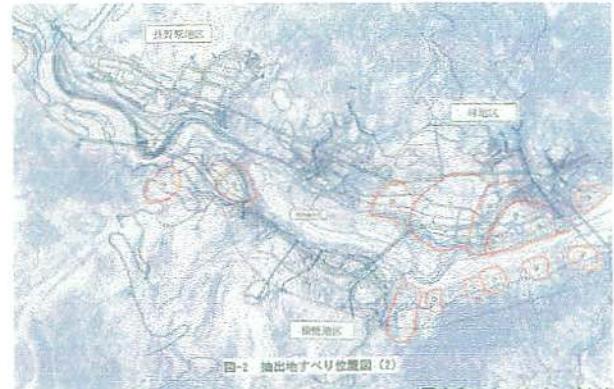
ハッ場ダム貯水域周辺の地すべり地区(上流側)
(全部で22ヵ所)

こちらは上流側で、地すべりの可能性のあるところを示しています。林地区の対岸、横壁地区の付近に多数あることがわかります。

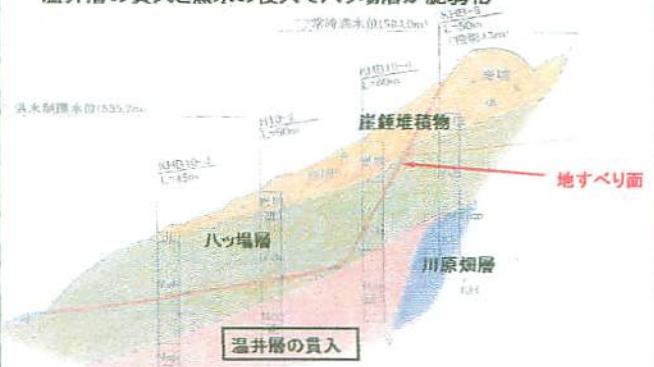
温井層の貫入と熱水の侵入でハッ場層が脆弱化

川原煙地区・二社平の地質断面図

これは川原畠地区の二社平の地質断面図です（準備書面の添付図3-2と同じものです）。この断面図で重要なのは温井層（ぬくいそう）です。八ッ場層と川原畠層との間を水平方向に貫入してきているのが温井層です。これはマグマが上昇して貫入してきた地層です。この温井層の貫入と、その後に続く熱水の侵入の影響を受けて、八ッ場層が変質し、脆弱化しています。

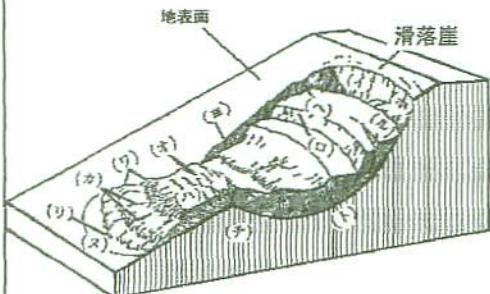
地すべり地形の模式図

地すべりが起きると、尾根のところでは土塊がずり落ちて岩だけの崖が取り残されます。これを滑落崖（かつらくがい）と言います。

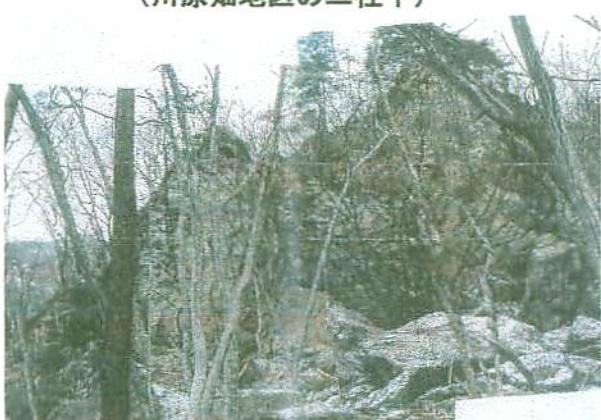
地すべりで生じた尾根部の滑落崖 (川原畠地区の二社平)

二社平の尾根部分では、典型的な滑落崖（かつらくがい）をみることができます。過去に大規模な地すべりがあったことを示しています。

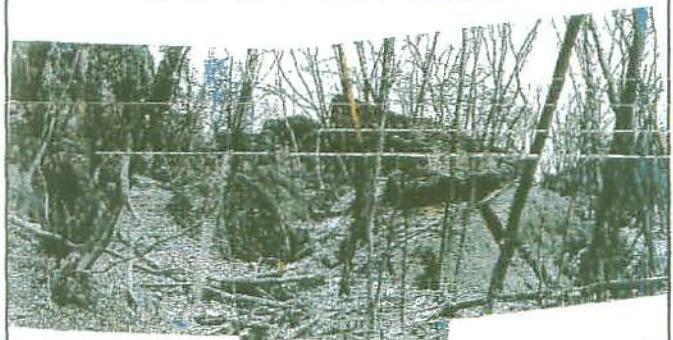
地すべりで生じた崩落岩塊(直径2m以上) が積み重なっている (川原畠地区の二社平の尾根近く)

二社平の尾根に近いところですが、地すべりで生じた崩落岩塊、直径2m以上の岩塊が積み重なっています。

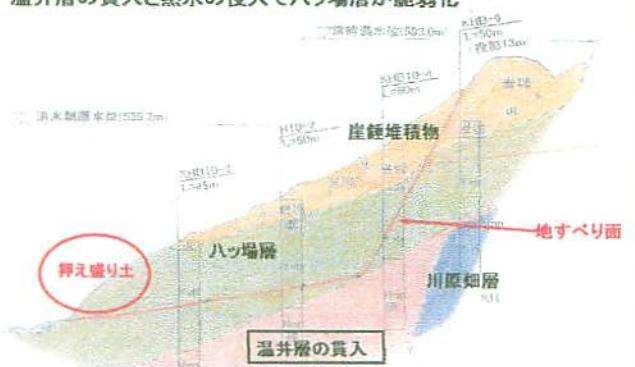
温井層の貫入と热水の侵入でハッ場層が脆弱化

川原畠地区・二社平の地質断面図

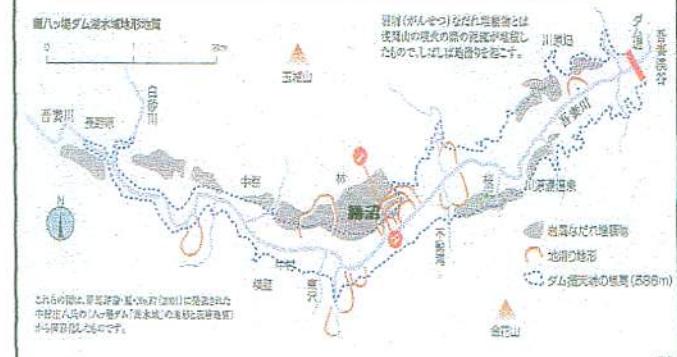
八ッ場ダム湖水域の地形地質

この図でグレーの部分が泥流の堆積したところで、林地区では数十m以上の厚さで堆積しています。この地層は泥流が堆積したものですから、脆弱で、水を含むと特に弱くなり、地すべりを起こす大きな要因になっています。

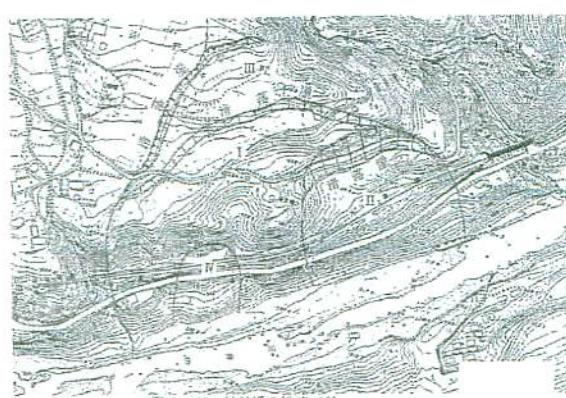
平成元年の地すべりで国道、JR線で沈下と押し出しがあった。

図1-23 林付近の地すべり
中之条土木事務所 (1981) による

平成元年には大規模な地すべりが起きて、国道、JR線で沈下と押し出しがありました。この図は、その時の状況を示しています。滑落崖か、この斜線で示した部分で確認できます。

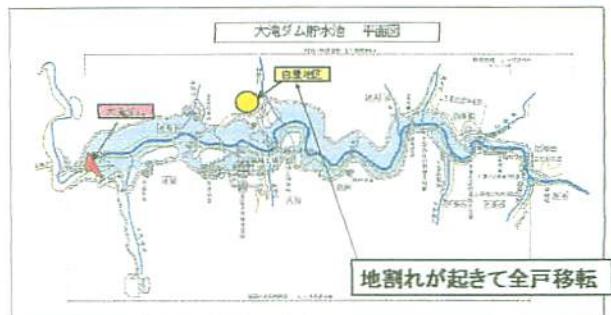
大滝ダム貯水池の平面図 奈良県の吉野川(紀の川の上流)

最初の例は奈良県川上村の大滝ダムです。このダムは2003年3月に試験湛水を開始したところ、白屋地区で多数のクラックが発生し、白屋地区の住民全38戸が移転を余儀なくされました。

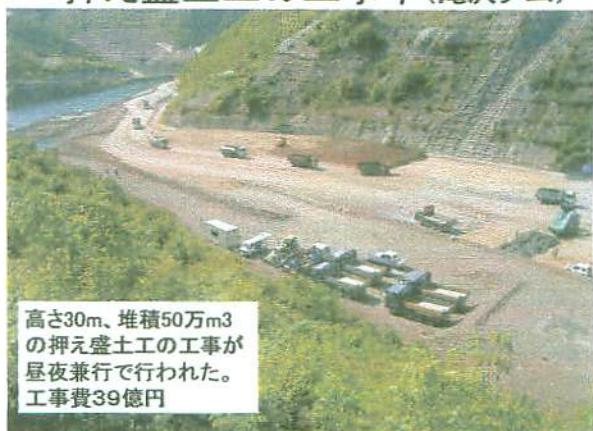
押え盛土工の工事中(滝沢ダム)

39億円の費用を使って昼夜兼行の対策工事が行われました。
