意見書
ハッ場ダムサイトの地盤の安全性について

平成20年5月2日

坂巻 幸雄

(元工業技術院地質調査所 主任研究官・技術士)

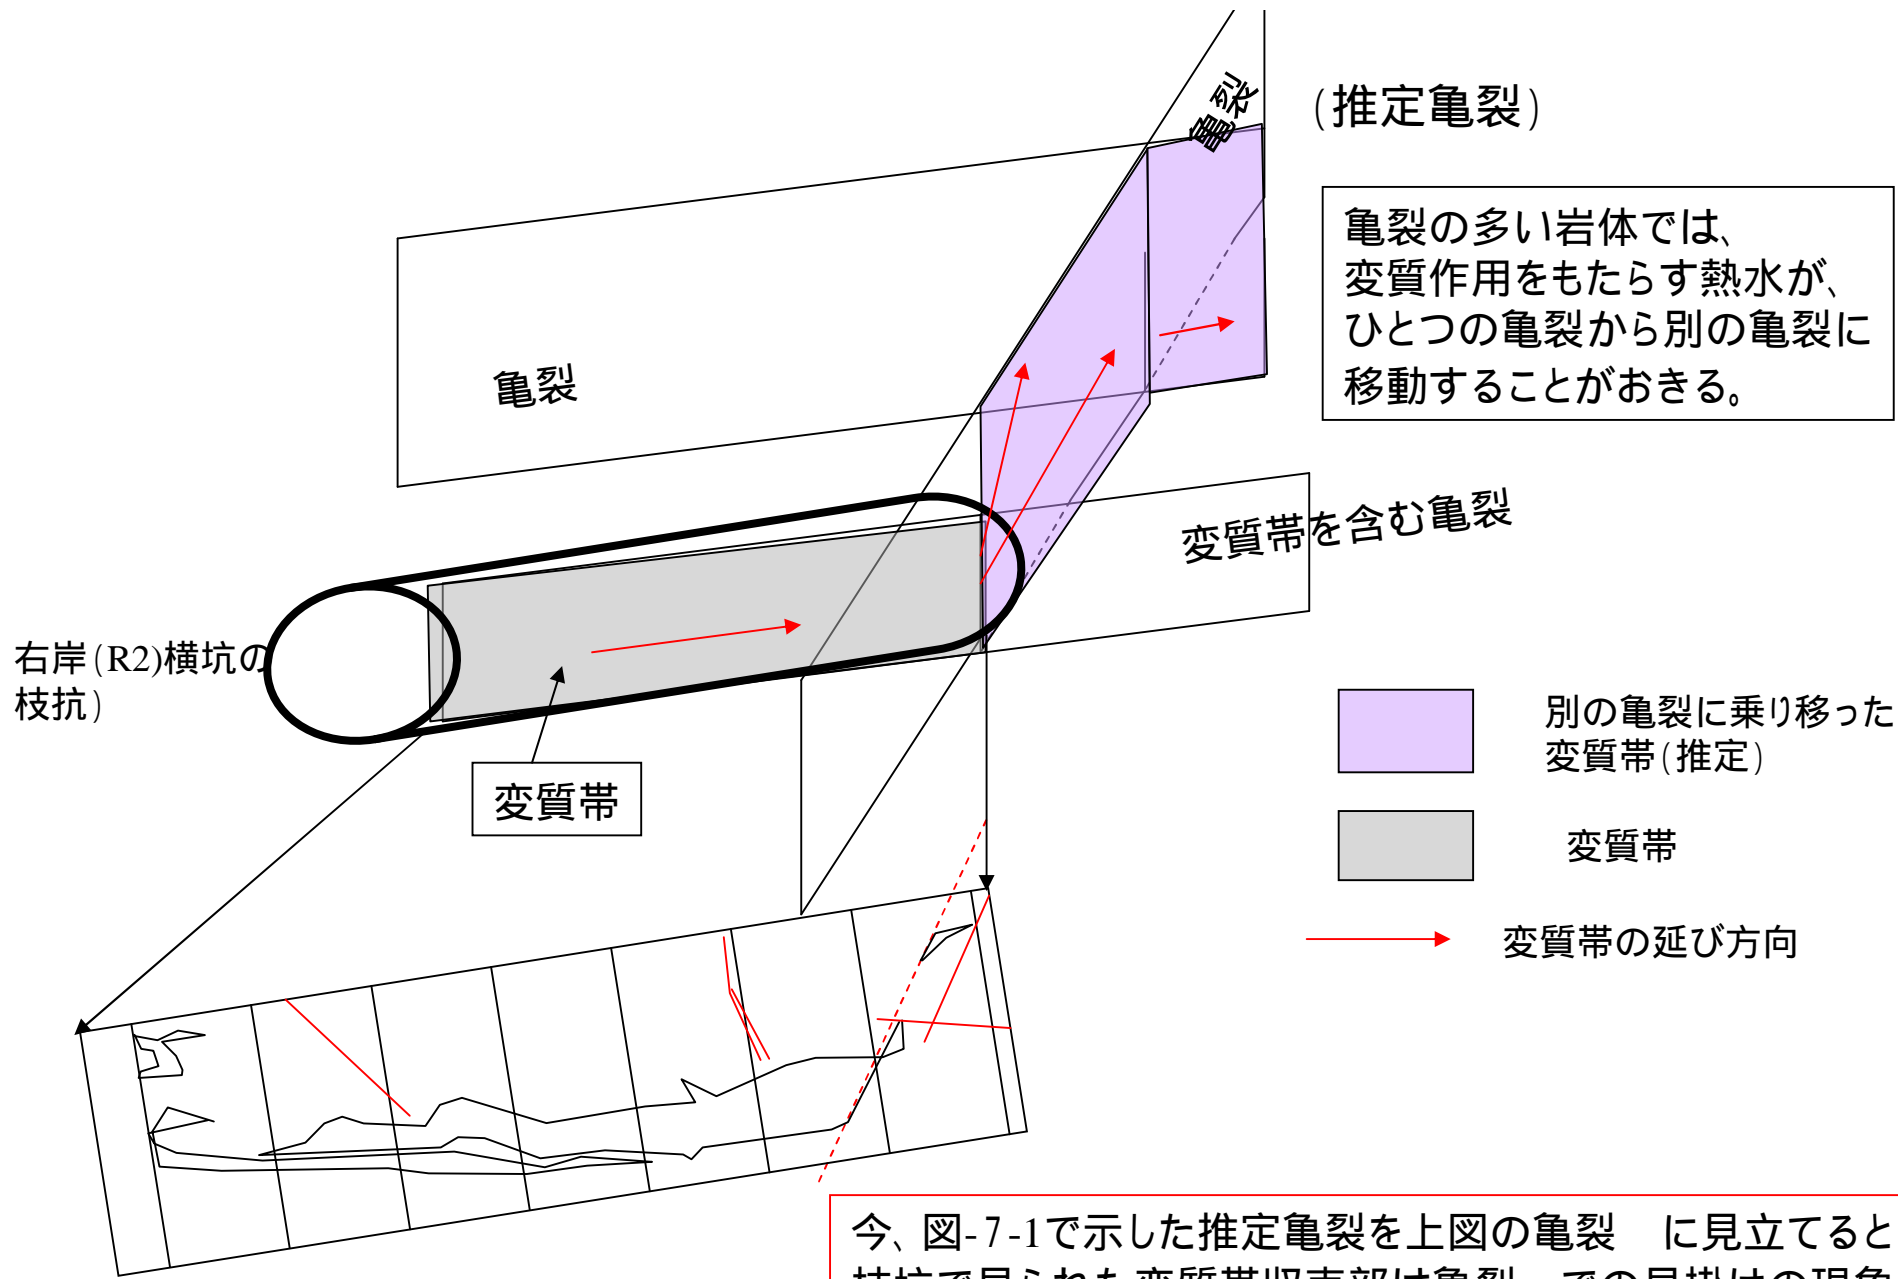
図 - 8-1 (資料 図7-1.8の解釈図)

6) 添付図・図-8 (資料 の図 7.1.8) の右岸横坑の枝坑での変質帯は N28 度 E に方向が変化し、坑内 7m 地点で収束するとされているが、変質帯の写真とスケッチ図からはこの 7m 区間は枝坑と変質帯の交差部を見ているのにすぎず、変質帯はさらに上方にも延長しているとも判断できる。さらに、枝坑 6m 付近では変質帯が途切れる形状を示していることから、ここで、変質帯は新たな亀裂に乗り換えたと見られるのである (添付図・図 8-1、

- 1) 岩盤中には亀裂が多数存在する。その主なものはスケッチ図では亀裂aからdが描かれている。
- 2) 変質部の収束部に、亀裂cと平行する線状配列が見られる。ここにも亀裂があると推定される(推定亀裂)。

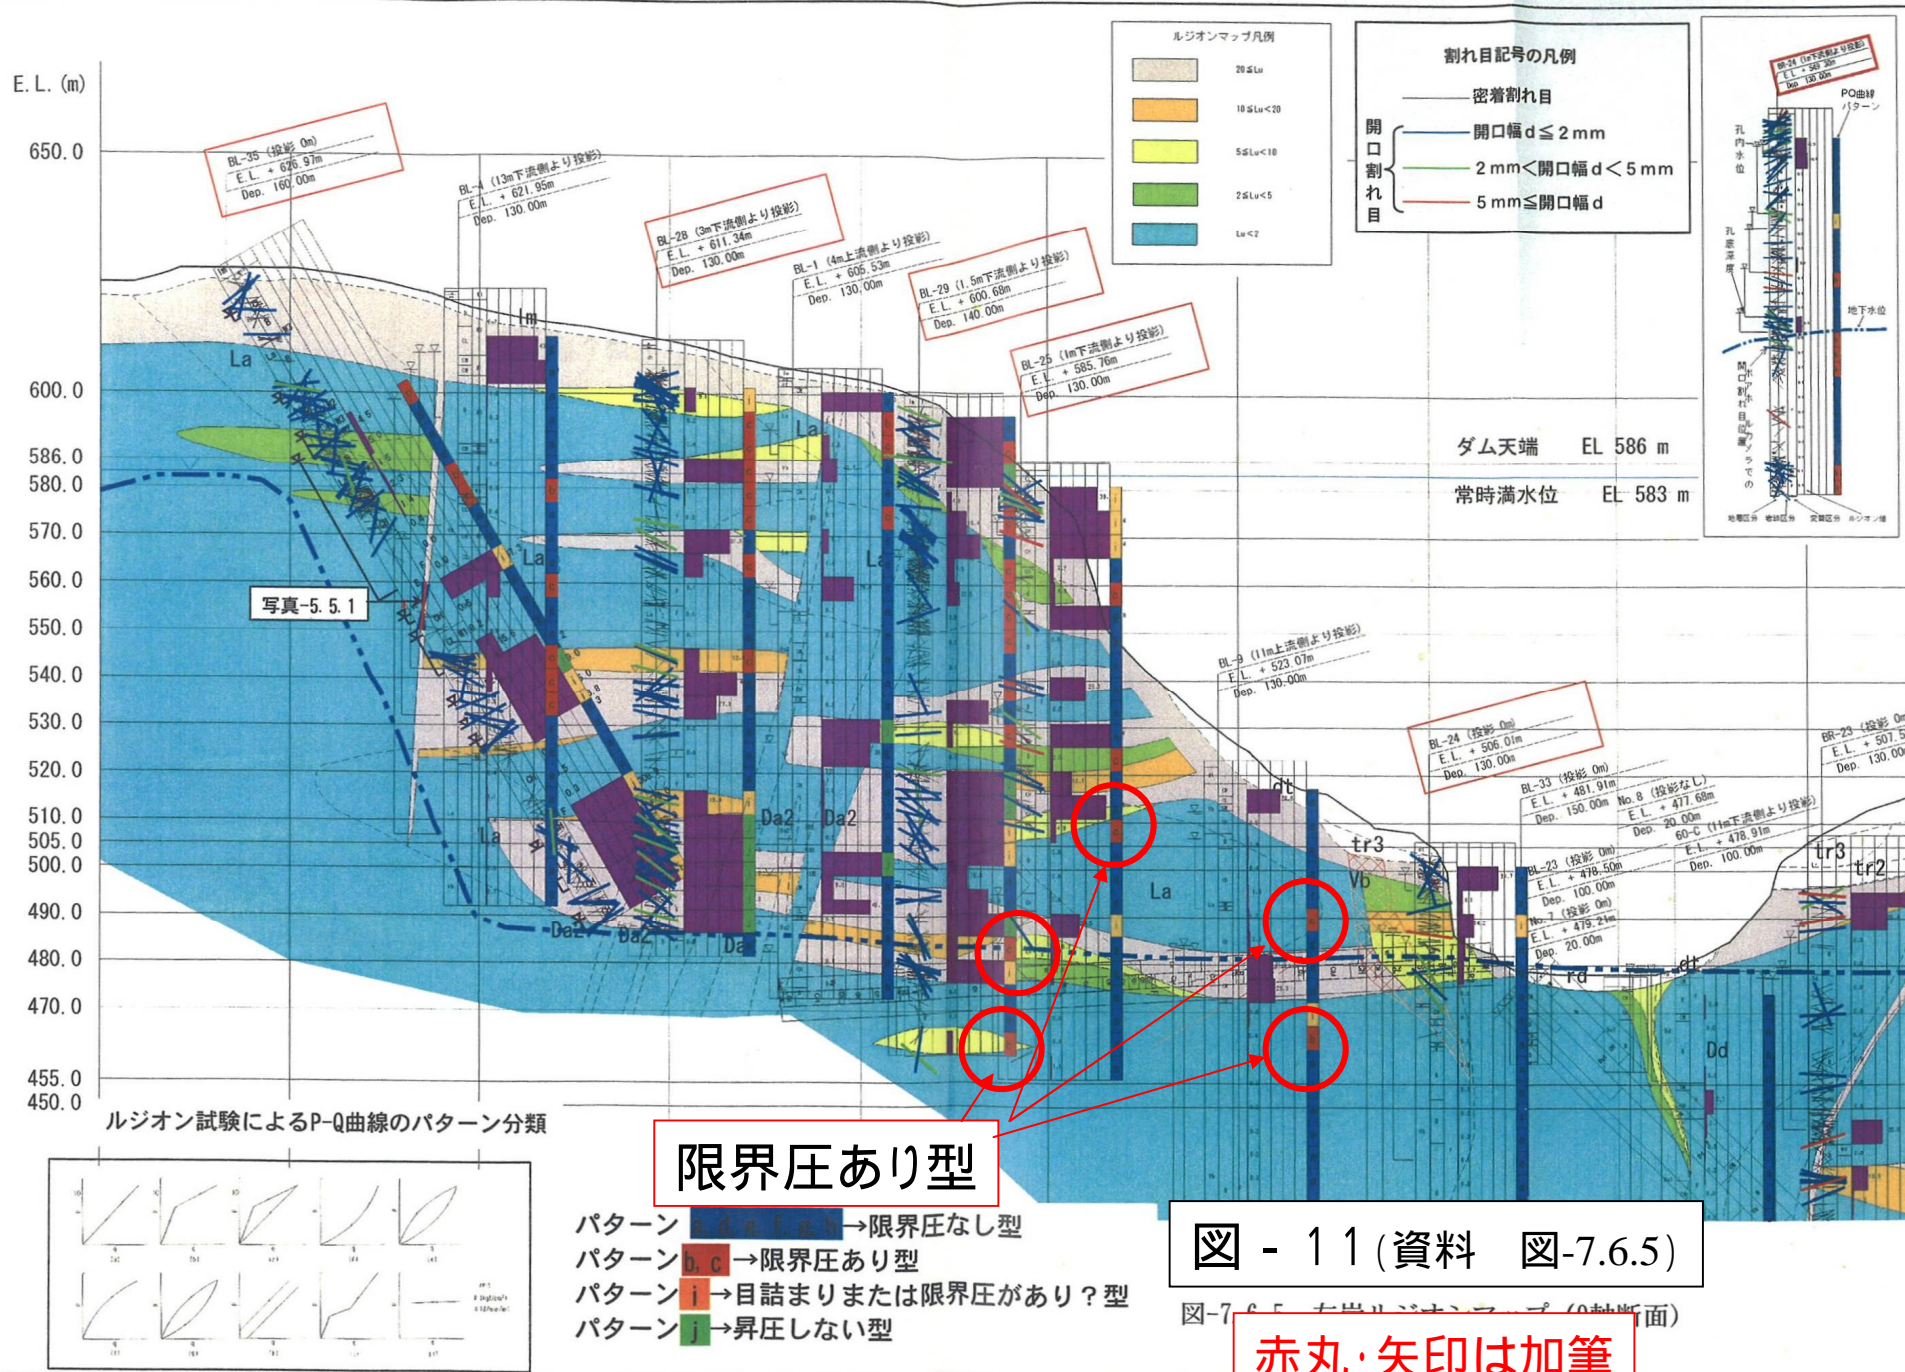
図 - 10 (資料 図-7.6.2、図-7.8.2)

この評価は資料 の左岸ルジオン値の関係図（添付図・図-10 左図）に基づいている。しかし、この図は深度ごとの測定点数が異なるので、この図から直ちに河床標高以深でルジオン値が小さいとは断定できない。河床付近以深の測定点数についても、河床より上の測定点数と同程度集めて議論する必要がある。現に右岸では、河床標高以深でもルジオン値が高い傾向が認められる（添付図・図-10 右図）。中でも、標高 460m や 410m には 40 を越えるルジオン値が分布している（前同添付図・図-10 右図、乙 214 号証 2「図 16」ほか）。そして、左岸についても、河床標高以深の深度である 480-450m 付近や 390-400m 付近に高い値のルジオン値（10 を超える）が分布することにむしろ目を向けるべきなのである。このことから「河床付近の基礎地盤ではルジオン値は小さい。すなわち難透水層である。」と断定するのは誤りである。

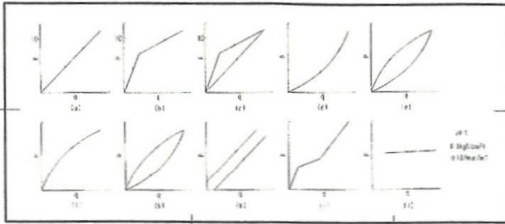
ルジオン試験によるP-Q曲線のパターン分類

したがって、限界圧あり型や昇圧しない型は、本来ダム基礎岩盤中であってはいけないのである。例えば 0 軸の左岸および右岸のルジオンマップをみると、河床標高以深にこの限界圧あり型を示す箇所がかなりの地点で見られるのである(添付図・図-11、12 : 資料の図-7.7.5、図-7.6.5)。

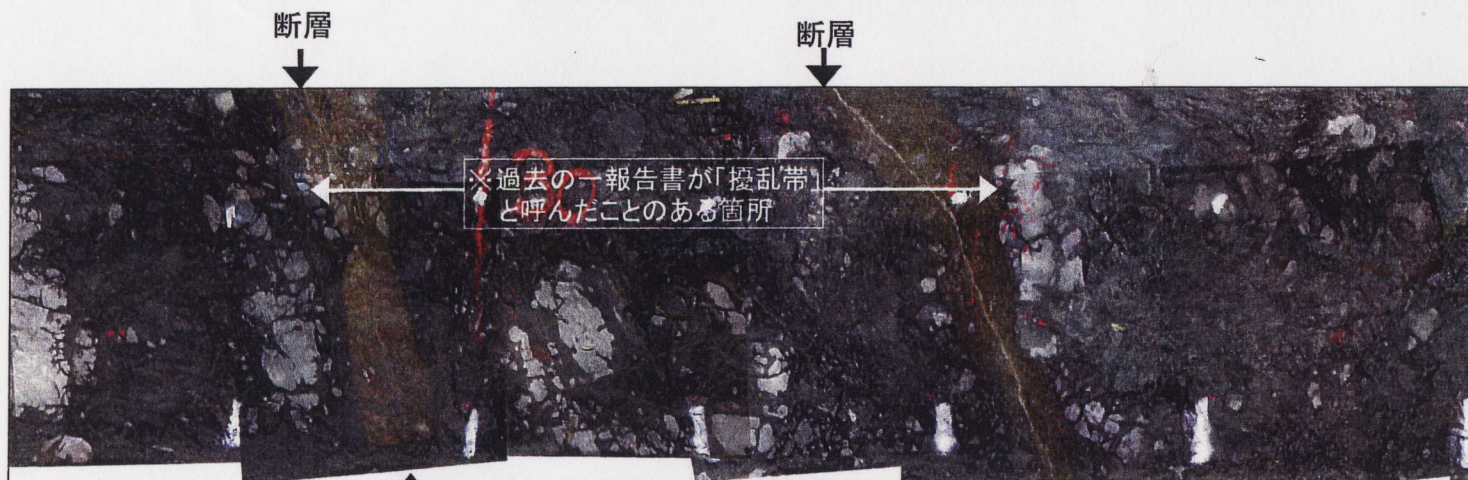
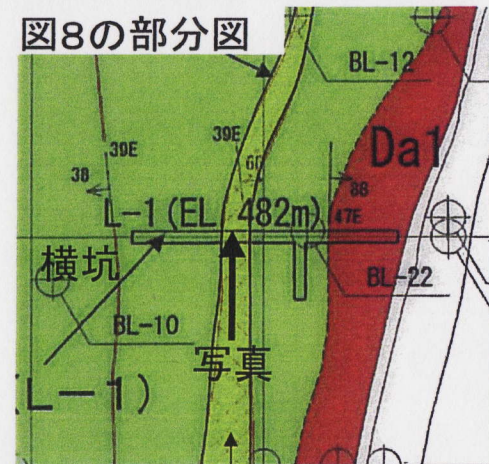
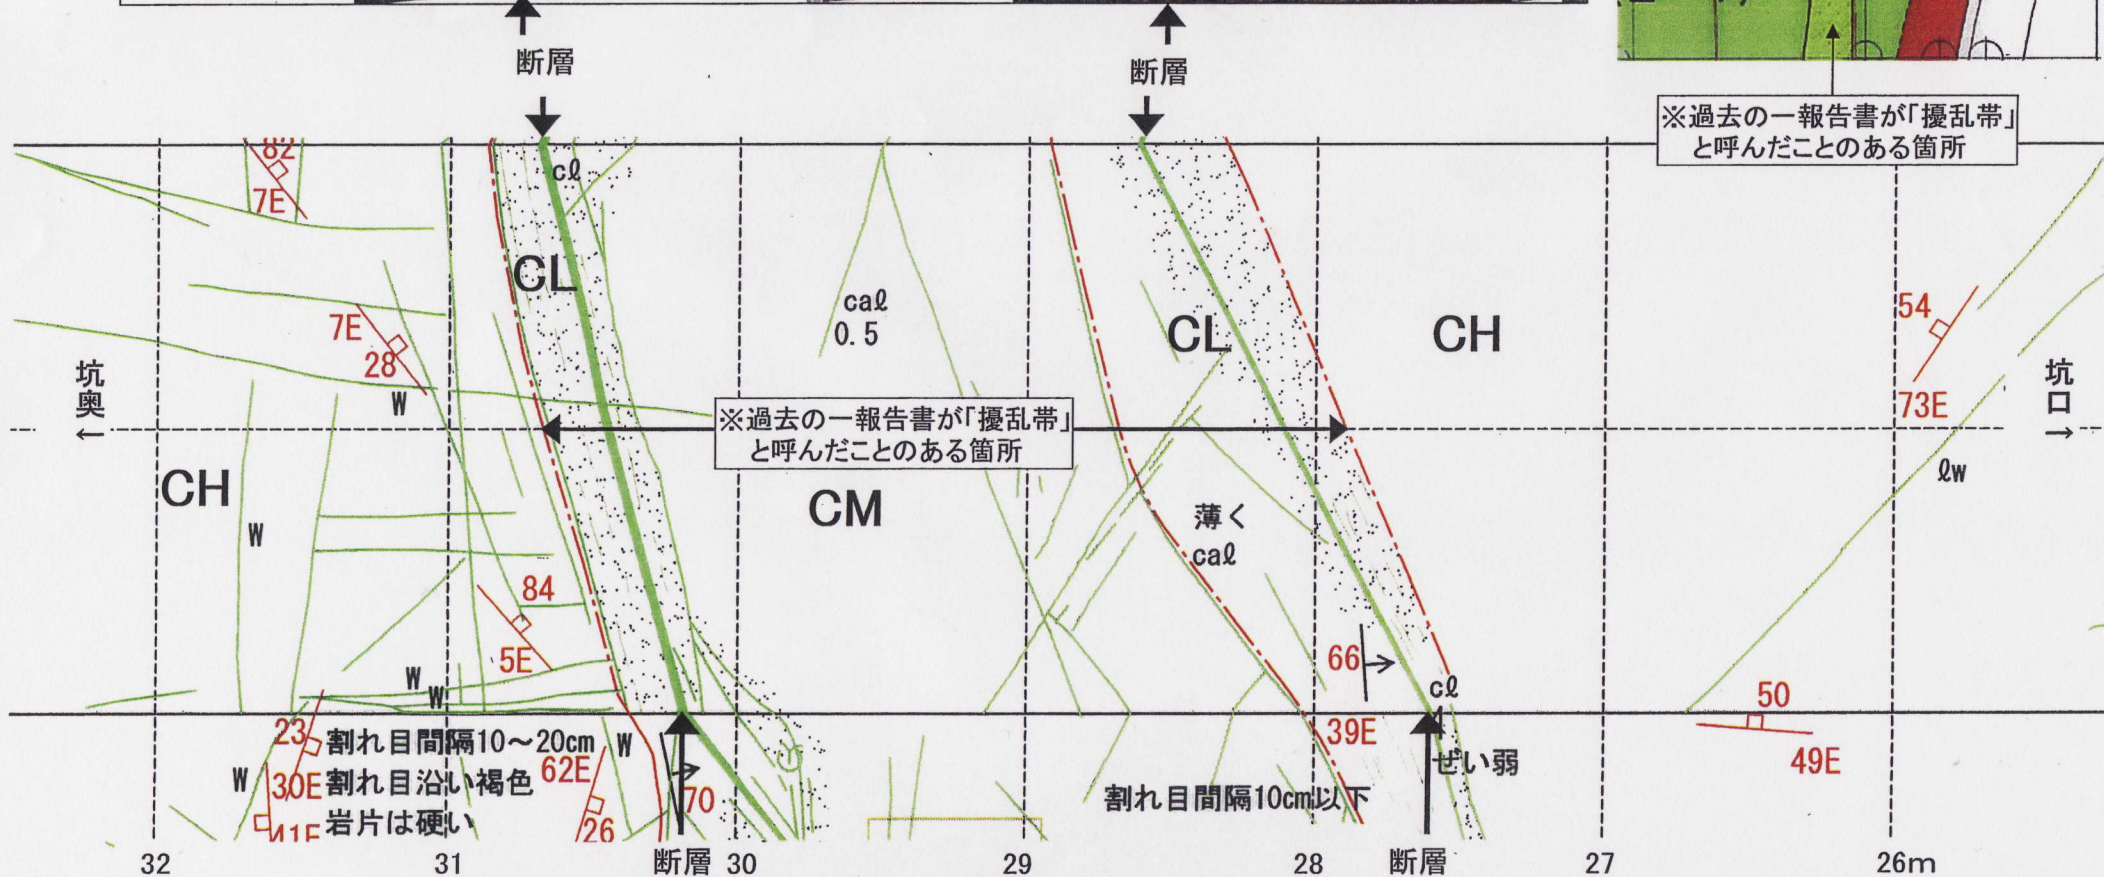
左岸横坑(L-1)下流壁写真とスケッチ(岩級区分)

第三に、資料 によると、上記の擾乱帯は左岸河床部で河道方向 - 1 軸から 2 軸まで連続することが横孔とボーリング調査で確認されている。横坑ではこの 2 条とされる断層は 1 ~ 2 cm の粘土をはさみ、2 条の断層に挟まれる 3 m の区間は全体に黒色で連続性の悪い割れ目が発達、やや脆い岩盤からなり、さらに一部鏡肌を伴うとも記載されている（添付図・図-4：資料 の図 7-2-1：乙 214 号証 図 10 と同じ）。また水平ボーリング BL - 33 では擾乱帯は幅約 12m とされ、13 ボーリングには、16m 付近が褐色に変色し擾乱帯の一部と考えられている（添付図・図 5：資料 の図-7.2.5）。これらの記載を見る限り、この擾乱帯は断層（破碎）帯の要件を十分備えている。

※過去の一報告書が「擾乱帯」と呼んだことのある箇所

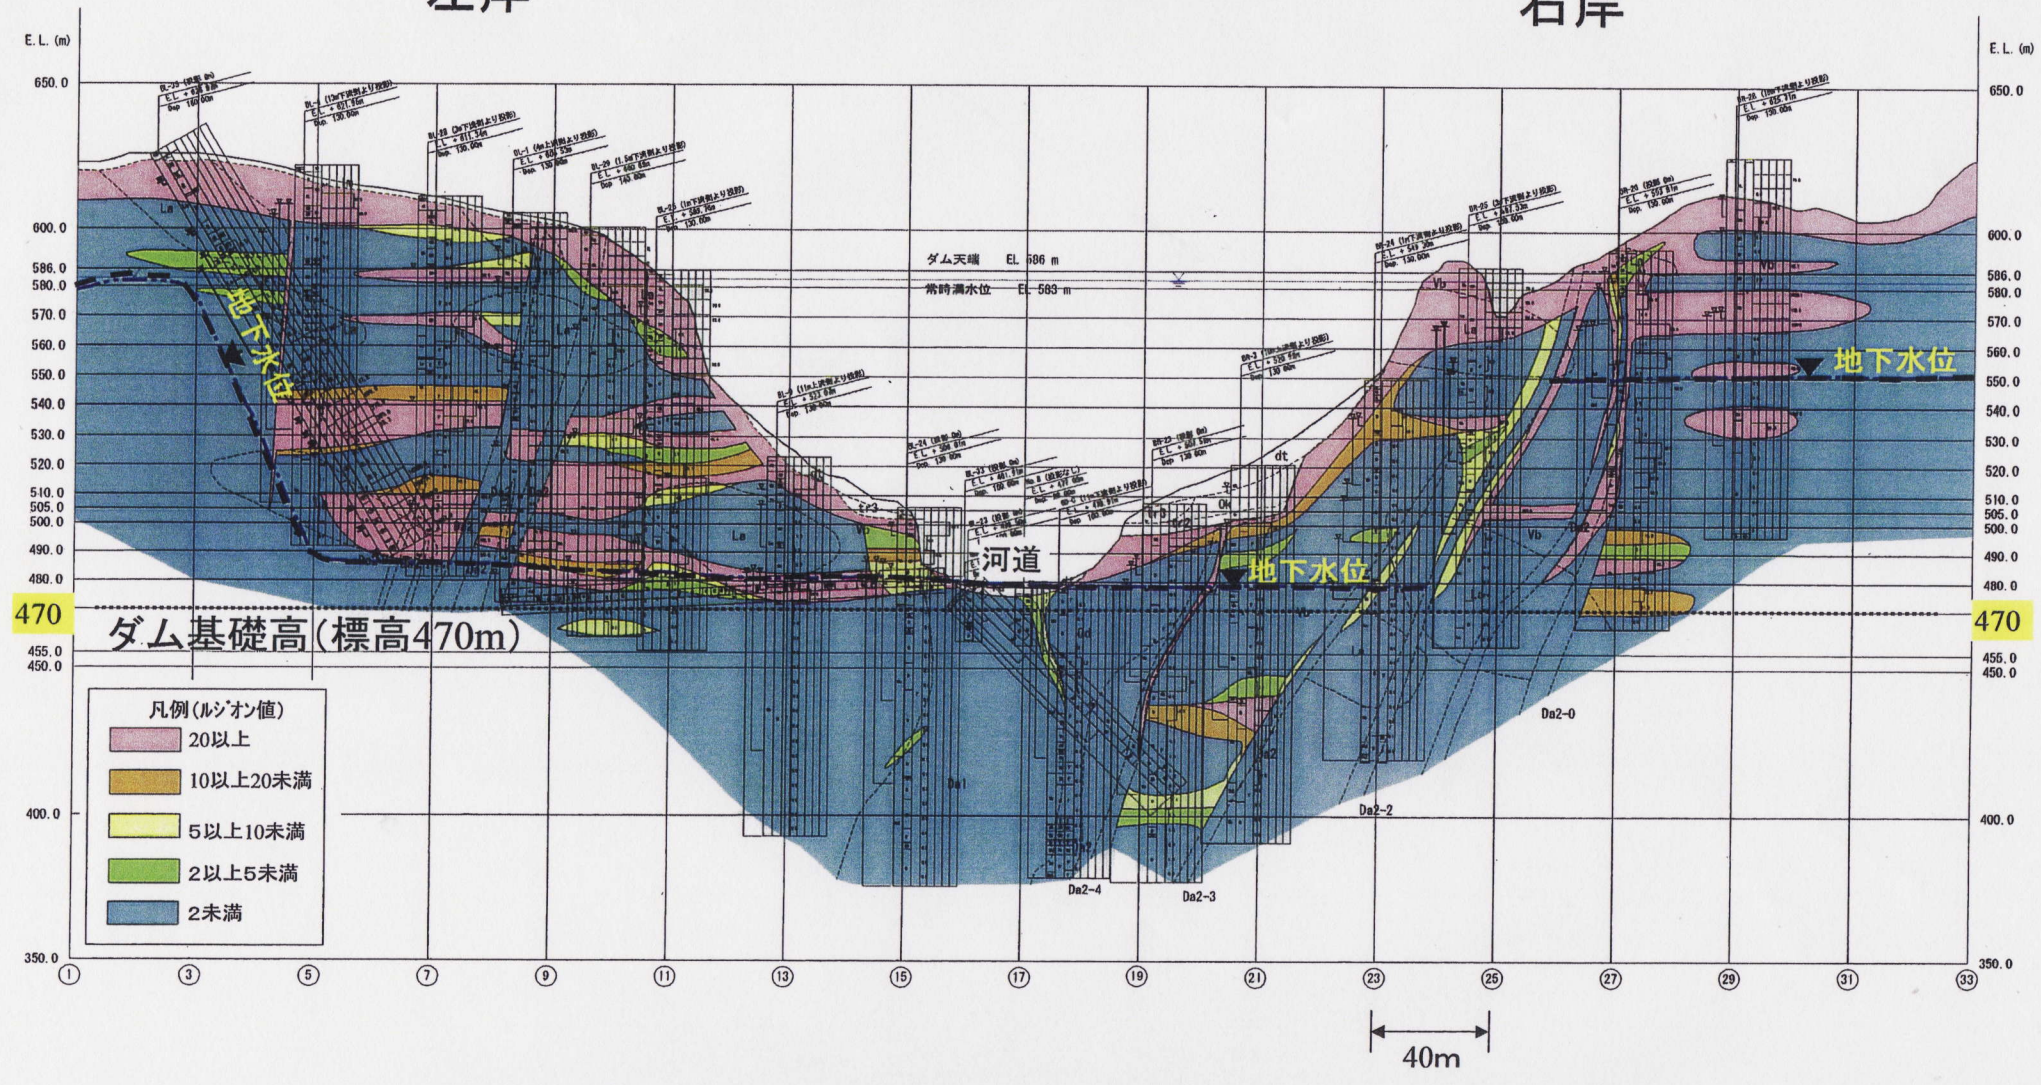
ルジオンマップ(0軸の横断図)

乙 214 号証 2 の添付図（図 15、16、17）によると、左岸では、河道から山側へ 250m くらいは地下水位が河床標高と同程度の標高 480～490m に存在し、地下水は連通していると想定されており、その山側は地下水位が標高 580m 程度までに上昇していると想定されている。左岸河床から山側 250m までは地下水位が河床標高付近にあるということは、この区間の岩盤中の割れ目は連結していることを示している。

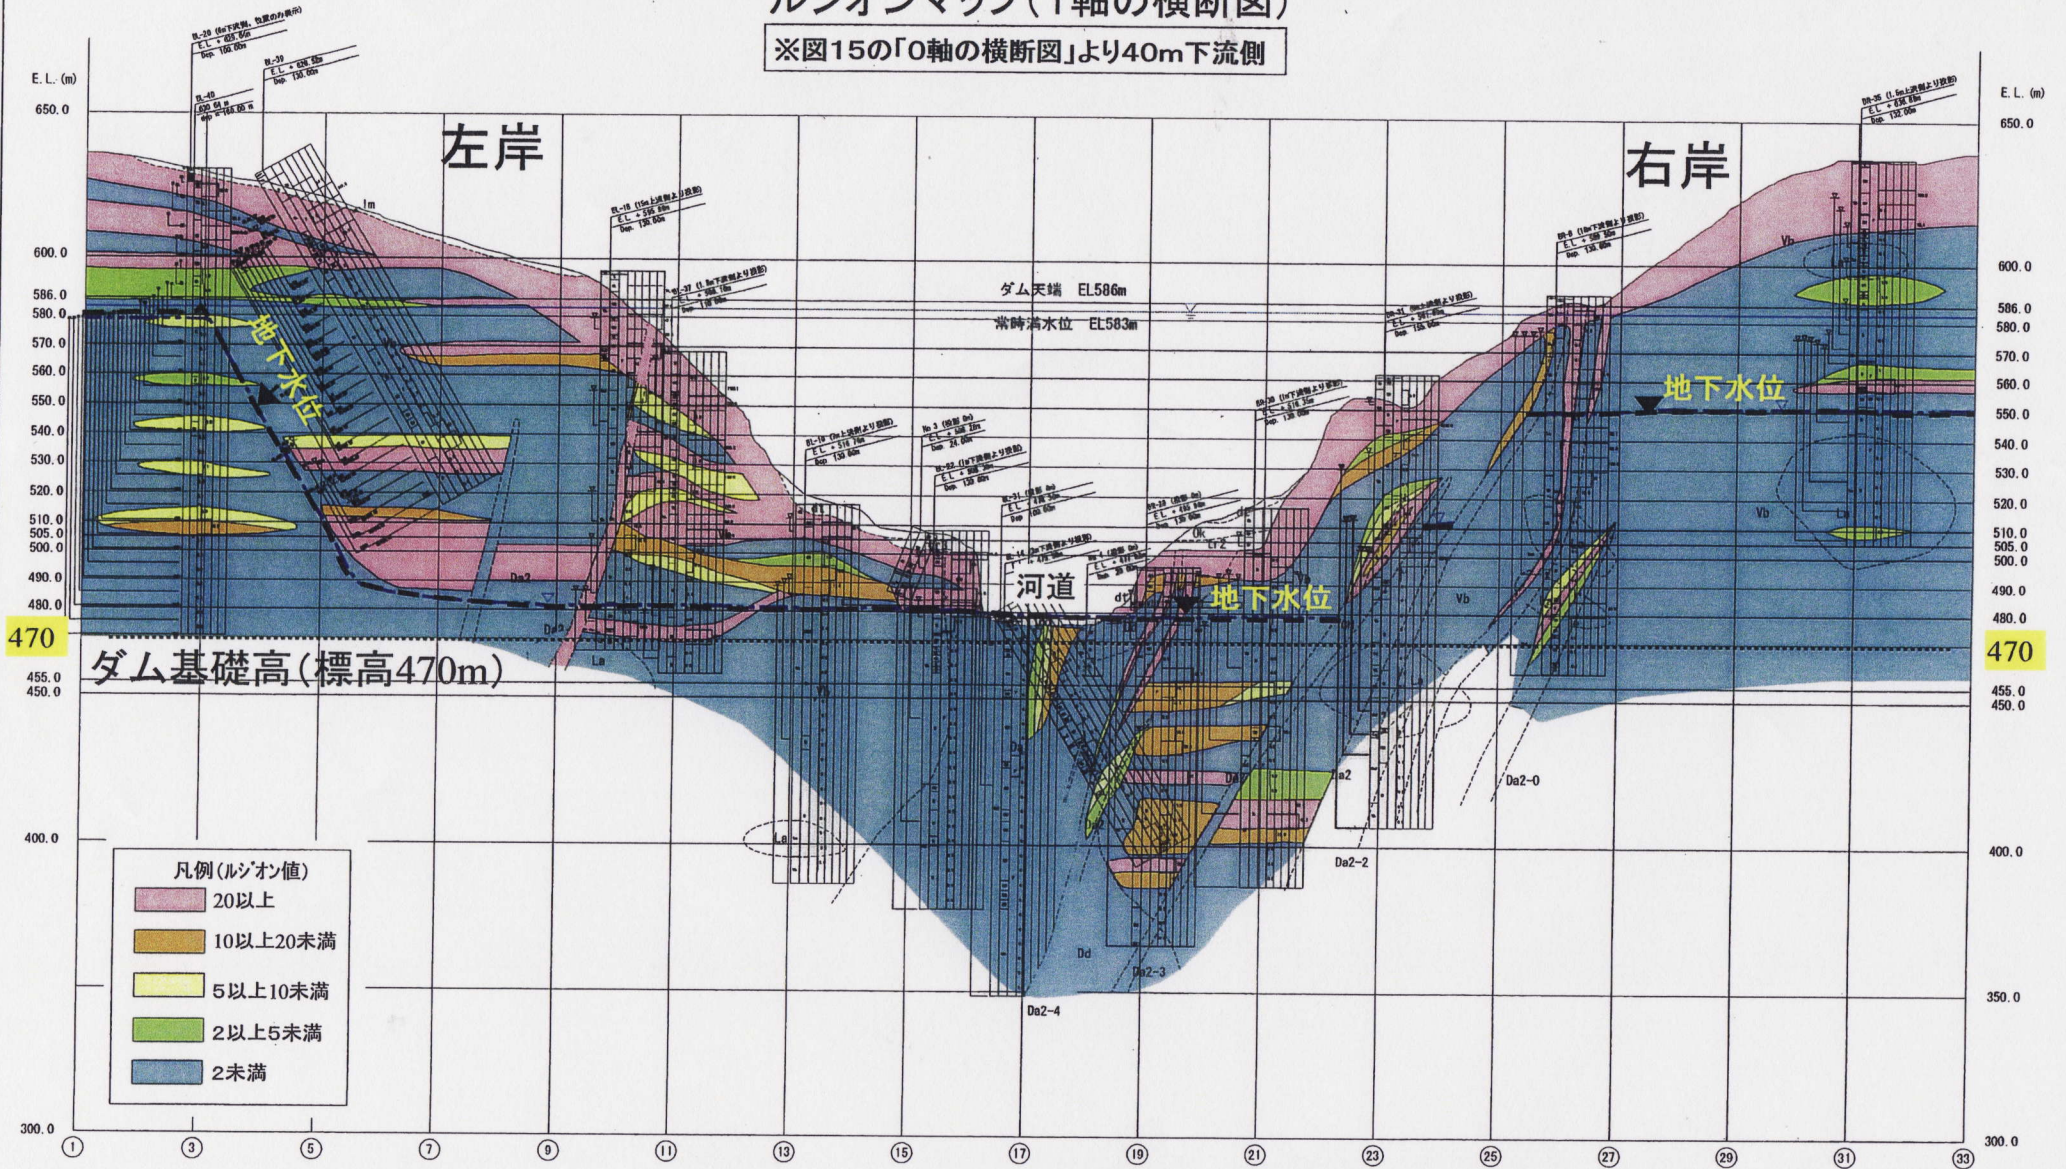
ルジオンマップ(1軸の横断図)

同添付図・図 - 3 はダムサイト 1 軸断面のルジオンマップ（資料 の図 3.5.6）と岩級区分（資料 図 4.2.2）を比較したものである。図 - 1 や図 2 と同様な傾向が見られる。19 の 400m 付近、21 の 420m 付近でいずれも高いルジオン値を示しているのに B 級と評価されている。

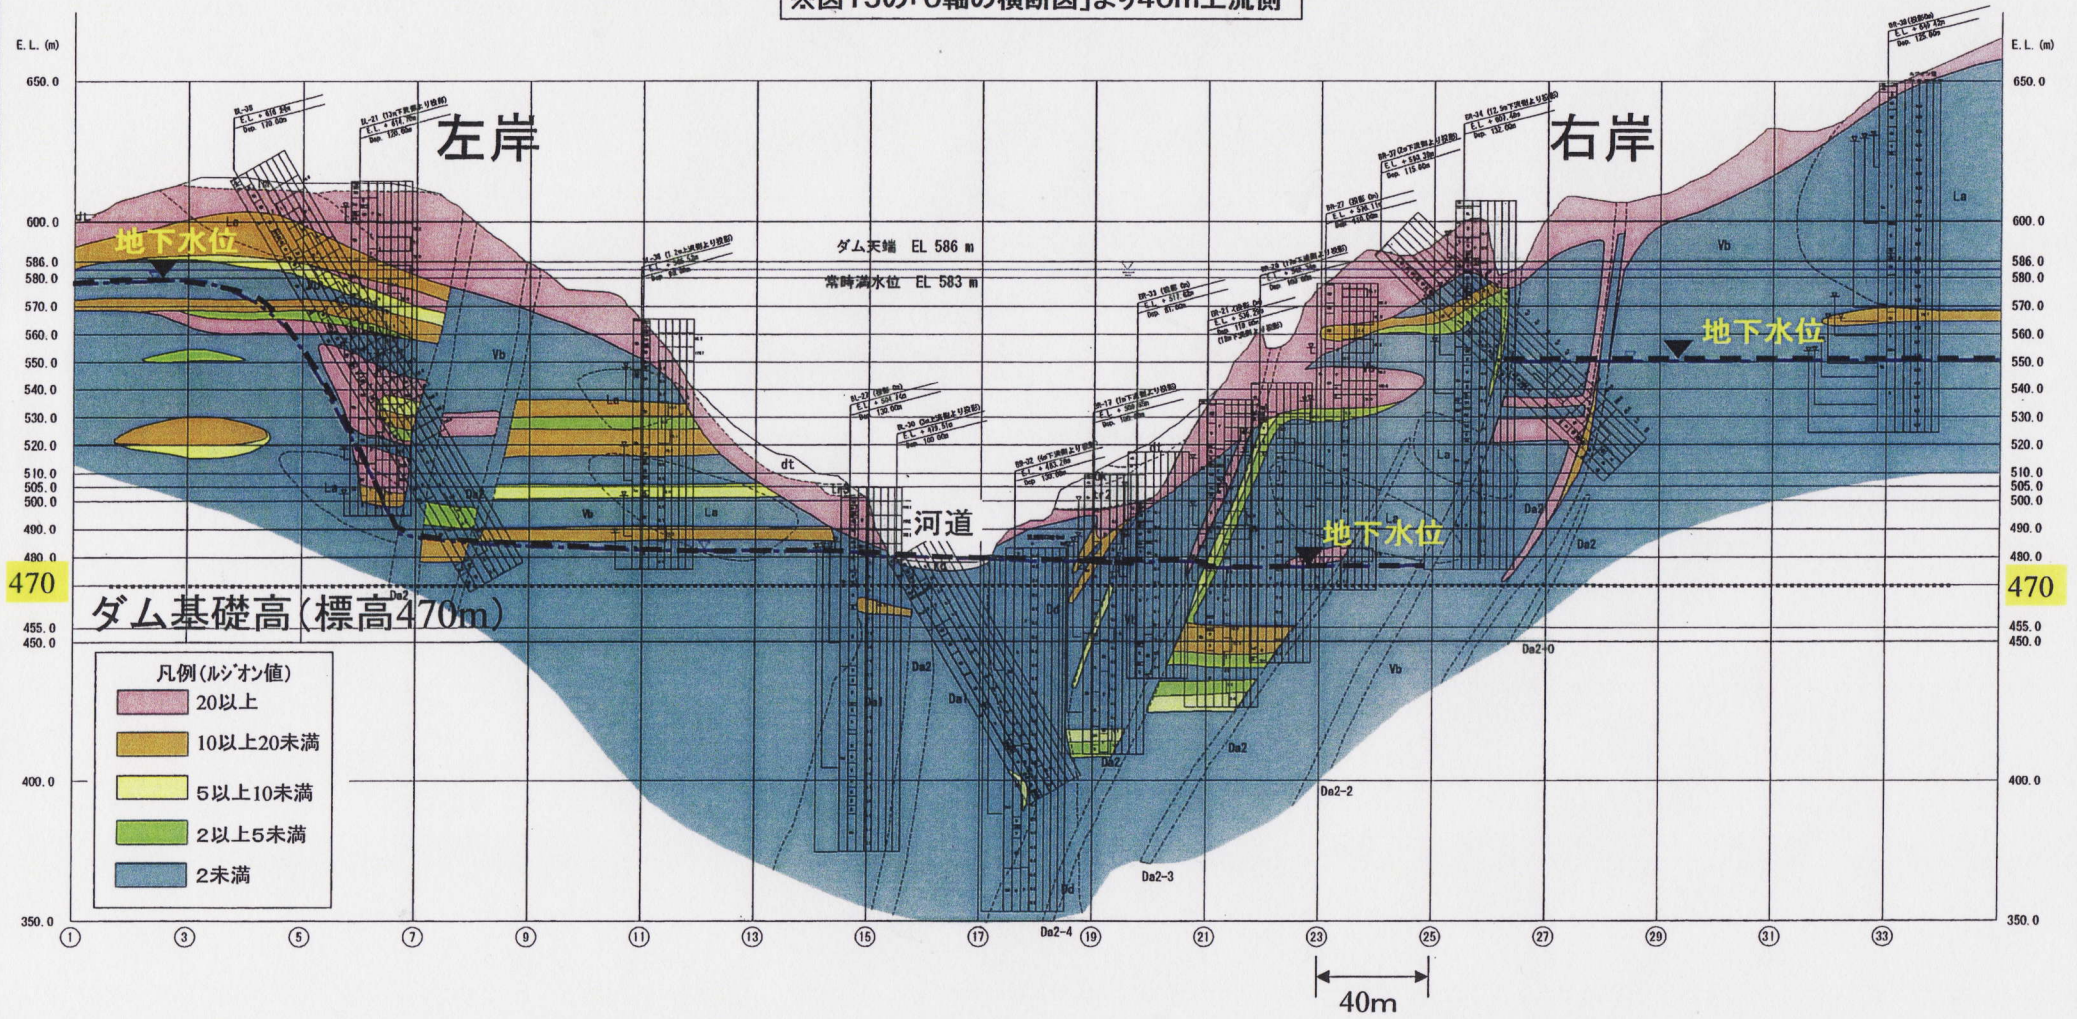
ルジオンマップ(ー1軸の横断図)

本意見書添付図・図 - 1 はダムサイト -1 軸断面のルジオンマップ(資料 の図 3.5.7) と岩級区分(資料 図 4.2.3)を比較したものである。ルジオン値が 10 を超えるところが CH 級や B 級岩盤とされている。たとえば、断面の 21 と標高 450m 交差付近はルジオン値が 10~20 の箇所であるが岩級区分では B 級となっている。
