平成16年（行ウ）第68号 公金支出差止等請求事件

原告最終準備書面（4）  
（危険性その1 ダムサイトの危険性）

2009（平成21）年6月16日

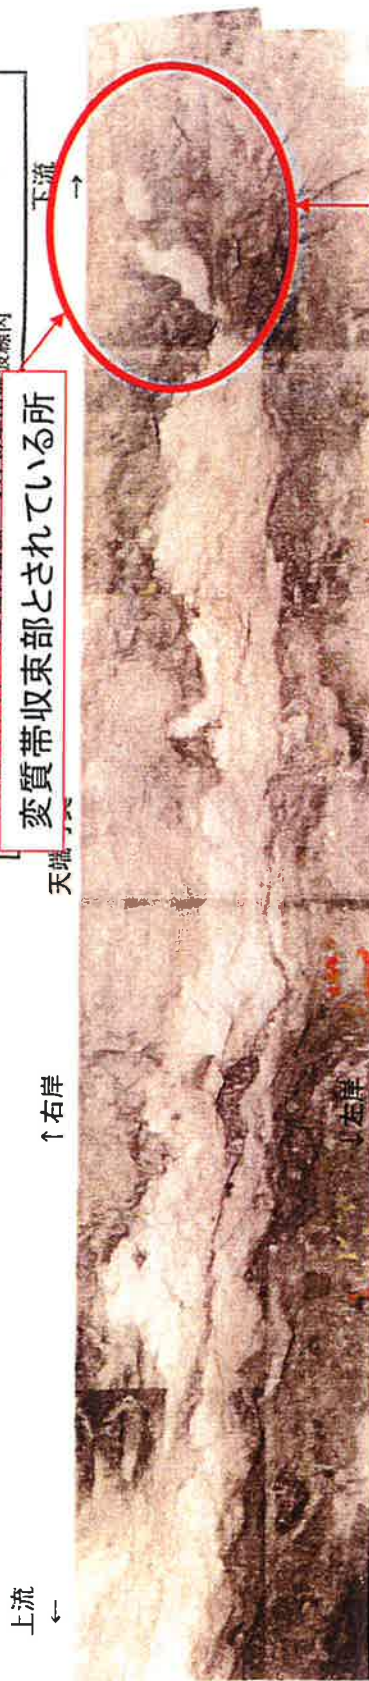
図-7.1.8 右岸横坑(R-2)枝坑天端の変質帯の写真とスケッチ

- 0-20m軸で掘削した右岸横坑(R-2)枝坑の天端写真とスケッチ
- ・ 右岸横坑(R-2)の深度58~60m付近に変質帯(H3)の分布が確認できた。
  - ・ この変質帯(H3)を下流方向へ枝坑を掘削し通跡した。
  - ・ その結果、変質帯(H3)は0-20軸から下流方向へ約7m延び、収束していった。

変質帯収束部とされている所

その上、同図には、新たに掘ったものと思われる横坑R - 2では「横坑で珪化・脱色(H3)変質部を確認しているが、下流側で不連続となる」と書かれている。下流側で不連続などと書かれているものの、ダム軸の直上流であるこの地点において、熱水変質が確認されたということが明らかである。そして、乙372の1・別添図6では「R - 3横坑で下方からの変質帯が連続しないことを確認」などと書かれ、同別添図7にそのようすが写真として示されているようである。同別添図7の写真には、玉状の熱水変質帯が写されており、それは下方から帯状に延びているものではない、ということが言いたいようである。しかし、R - 3の横坑が掘られた地点(ダム軸直近)において、熱水変質が岩盤中に存在することが確認されたことが重要である。そして、ダム軸直近の岩盤は、帯状に延びる熱水変質帯がなくても、点状に熱水変質した岩盤が随所に存在することが明らかになったものと言える。

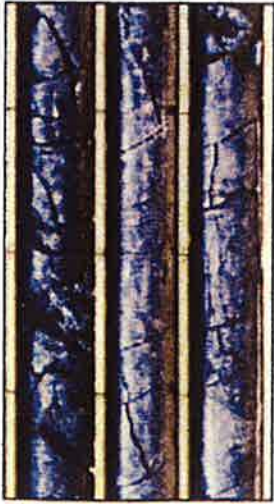
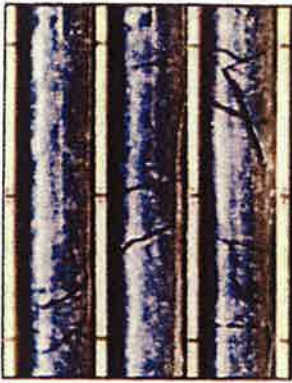
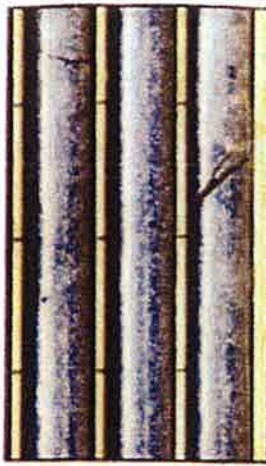
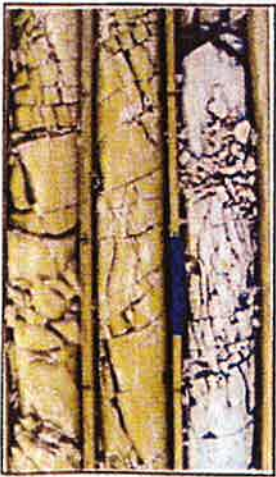
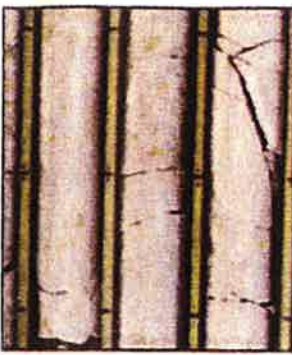
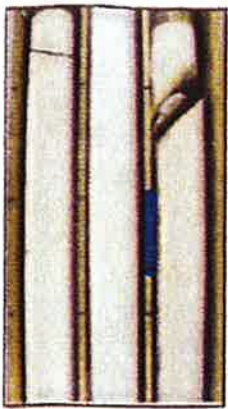
図4-18 ポーリングコアでの変質(甲D15・図-9より)

| | H1；スレーキングにより、軟質化する。（BR-6；GL-38.5m） | H2；やや軟質化する。（BR-6；GL-72.5m） | H3；白色を呈する。岩片は硬質。（BR-6；GL-123.3m） |

13年の間で、岩石コアでは著しく風化変質が進行している。

写真-7.1.1 ポーリングコアでの変質

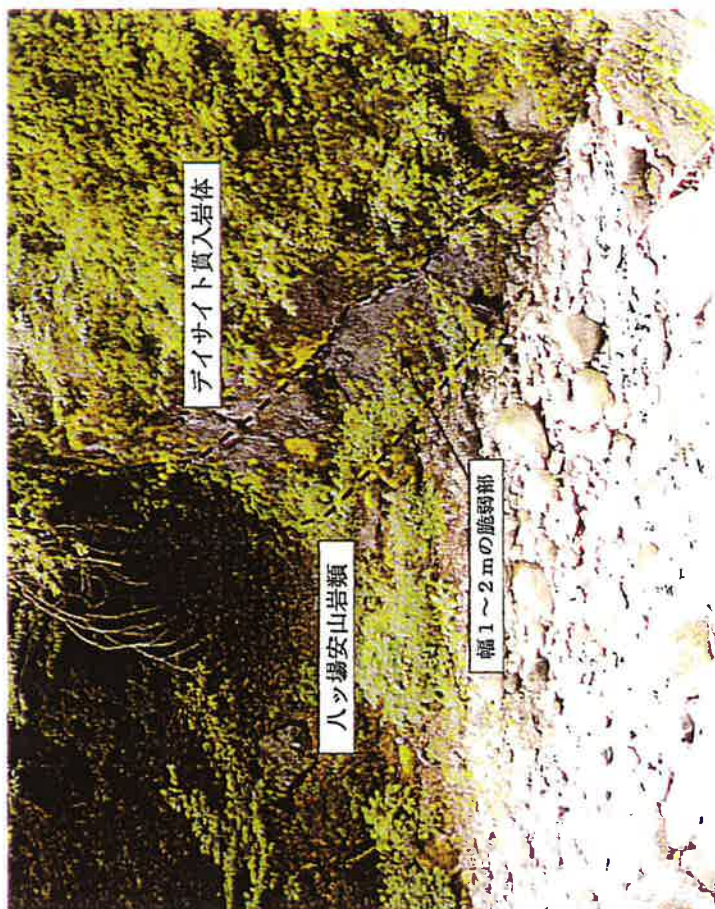
図4-23 国土交通省が示した右岸断層(乙172-2・図20より)

## 右岸断層(昭和45年報告書)について

昭和45年報告書に記載された断層位置は(下图-1)、ダムサイト右岸下流のデイサイト貫入岩体とハッ場安山岩類の境界付近である。その付近の露頭では、デイサイトが破碎状で、幅1～2m間が脆弱となっている(下图-2)。

しかし、その直上流約100mに掘削されている横坑(R-2)(別添の図11参照)や、その他ボーリングコアでは、デイサイト貫入岩体とハッ場安山岩類の境界は密着し、脆弱部は認められない。また、露頭の脆弱部から直上流約40mに掘削されている横坑(R-1)においても、安山岩脈とデイサイト貫入岩体の境界はいずれも密着しており、ダムサイト右岸に脆弱な断層破碎帯は認められない(別添の図21参照)。

図-2 平成16年の状況

図-1 「昭和45年報告書より」

さらに、国土交通省は、被告からの紹介に対する回答の中で、この親断層  
については一言も触れず、別のちっぽけな断層を示して、これが昭和45年当  
時に想定された断層であった旨述べているのである(乙275-1・14p)。国土交  
通省は、その断層の写真を示し、位置も示している(乙275-2・図20。別紙図  
4-23にこの断層の写真と地図等を掲げた。図4-21の断層露頭部の写真と  
見比べていただくと、その規模の違いがよく分かる)が、これは、明らかに上  
記親断層とは位置も違うし、規模も違う(甲D18、甲F6・23～24p)。

- (2) また国土交通省は、原告らの準備書面に「断層は堤体のほぼ右岸取付部あたりの地中を横切って……」と書いてあるから、昭和45年の調査結果を乙275の2・図20に示したということである。しかし、乙275の2・図20に示された断層線は、寧ろ堤体の左岸部を横切ることになりそうである。国土交通省がきちんと原告らの書面を読んでいないことがよく分かる。あるいは、よほど原告らが指摘した前記の断層露頭部の存在に触れたくないということなのかもしれない。
