平成16年(行ウ)第43号 公金支出差止等請求住民訴訟事件

原告最終準備書面(5)(危険性その2 地すべりの危険性)

2009(平成21)年1月23日

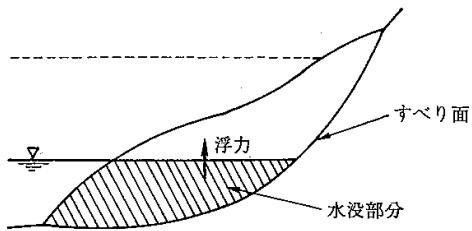
(1) 「湛水によって、地すべり土塊のうちまず下部の受働部分が水没し、ここに浮力が作用する。地すべり土塊全体で見ると押え荷重に相当する部分が浮力を受けて軽くなるため、全体的に斜面の安定性が低下し、地すべりが発生する。特に、すべり面の勾配が末端部で低角度になっている場合には、水没深が浅くとも影響が大きい。

「貯水位の上昇による浮力の発生」

(「貯水池周辺の地すべり調査と対策」の74頁の「図2.49 貯水位の上昇による浮力の発生」参照)

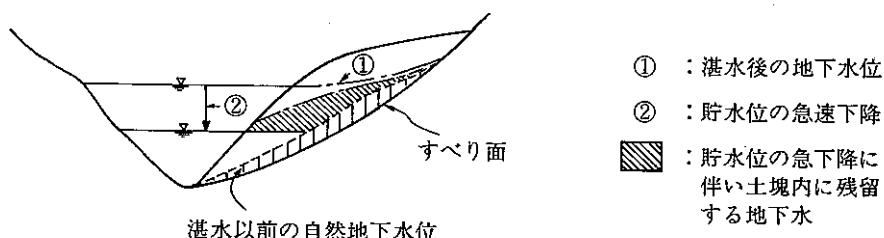
(1) 「貯水位が長期間一定に保たれた後に急速に下降すると、地山中の地下水の排水が追随できず、一時的に湛水前の自然の地下水位より高い所に地下水面が残る。このような残留間隙水圧によって斜面の安定性が低下して地すべりが発生する。特に地山の透水性が小さい場合にはその影響が大きい。」

「貯水位の急速な下降に伴う残留間隙水圧の発生」

(「貯水池周辺の地すべり調査と対策」の74頁の「図2.50 貯水位の急速な下降に伴う残留間隙水圧の発生」参照)

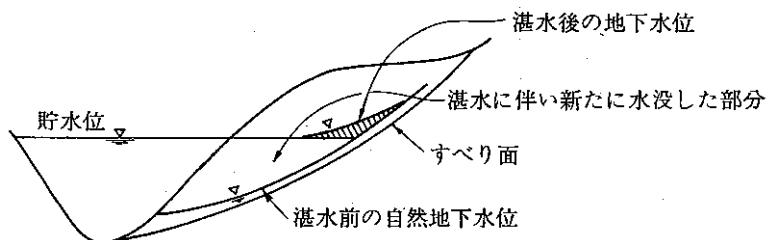
「貯水池の水位が上昇すると、地すべり土塊内の地下水は排水条件が悪化し、斜面上方部の地下水位が上昇する。さらに降雨が重複した場合には湛水前に比較して著しく地下水位が上昇し、斜面の安定性が低下する。

自然状態で地下水位の低い凸型斜面、すなわち岩盤地すべり、風化岩地すべりでは、このような原因で地すべりが発生しやすい。」(74～75頁)

「水没による地すべり土塊内の地下水位の上昇」

(「貯水池周辺の地すべり調査と対策」の75頁の「図2.51 水没による地すべり土塊内の地下水位の上昇」参照)

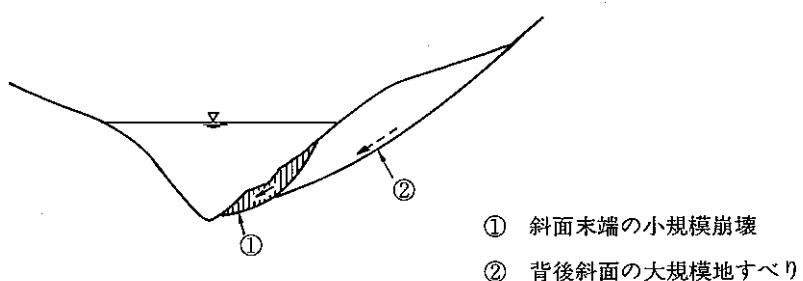
(1) 「水没によって斜面の表層は飽和して強度が低下する。また風によって貯水池内に波浪などが生じると、貯水位上昇時の浮力や貯水位急下降時の地下水の浸出（浸透崩壊）などと複合して、水際や水中斜面で浸食や崩壊が発生する。

肌落ち程度の小規模な崩壊であれば大きな問題になることはないが、背後に大規模な地すべり地が存在する場合には、水際での浸食や崩壊のために、受働部分が欠落し、背後の地すべりの発生原因となることがある（図 2.52）。特に地すべりの末端部の土塊は過去の地すべり滑動によって脆弱化しているため崩壊しやすい。」（75頁）

「水没斜面下部の小崩壊が誘因となる地すべりのモデル」

（「貯水池周辺の地すべり調査と対策」の75頁の「図2.52 水没斜面下部の小崩壊が誘因となる地すべりのモデル」参照）
