平成16年(行ウ)第20号 八ツ場ダム費用支出差止等請求住民訴訟事件

第 7 準 備 書 面

第1章 ハツ場ダム貯水池地すべりの危険性

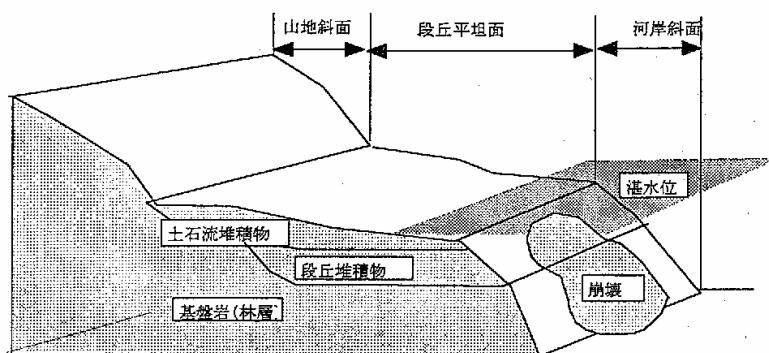
本文中の図 2 西久保地区の地形モデル

「H8横壁報告書」が、「崩壊斜面に関しては、吾妻川の河岸斜面で表層崩壊が多く発生しているのが現況」とし、「同斜面の多くはダムの湛水によって水没するので、将来的にはより不安定な方向に向かうと考えられる。」(30頁)と指摘している、西久保地区と白岩沢右岸地区の地形のモデルは次のとおりである(同31頁)。

なお、以下の図で、西久保地区が面している「河岸斜面」は吾妻川であり、白岩沢右岸が面している「河岸斜面」は白岩沢である。

図Ⅲ. 1. 1 西久保地区の地形モデル

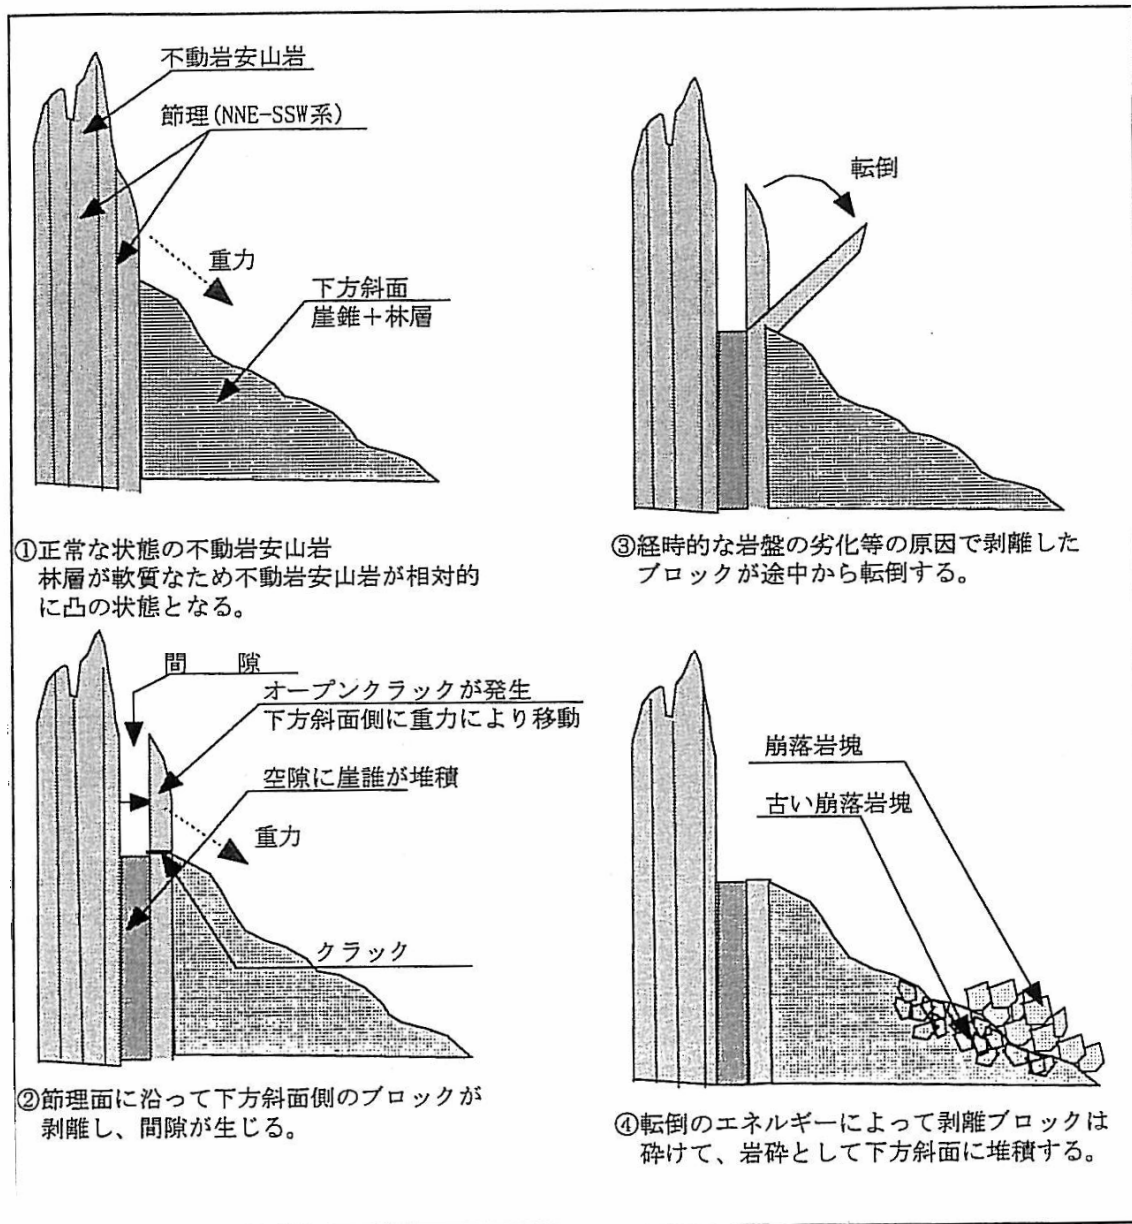
本文中の図 6 「不動岩安山岩の転倒・崩落の概念図」

「H8横壁報告書」は、白岩沢右岸の表層崩壊で移動している岩塊の供給源は、不動岩の急崖から崩落した岩塊であるとしている。不動岩安山岩(貫入岩体)には柱状節理が発達していることは、よく知られていることであるが、同報告書は、次に挙げるような概念図を示して、急崖の不動岩貫入岩体が崩落して斜面に堆積し、それが崖錐性の堆積物となり緩斜面を形成していること、そして、同地の表層崩壊はこれが斜面下方に移動する現象であるとしているのである。

不動岩貫入岩体が崩落して斜面に堆積している状況は、次の「3」で述べる白岩沢右岸でのボーリング調査でも確認されているところである。

図 V. 3. 2. 2 不動岩安山岩体の転倒・崩落の概念図
