平成16年(行ウ)第20号 八ツ場ダム費用支出差止等請求住民訴訟事件

原告最終準備書面(5)(危険性その2 地すべりの危険性)

2009(平成21)年1月21日

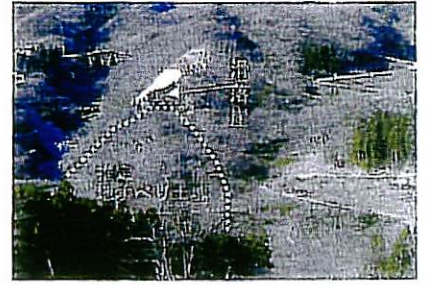
写真① 全景

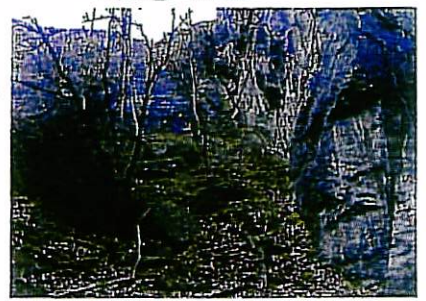
写真② 滑落崖

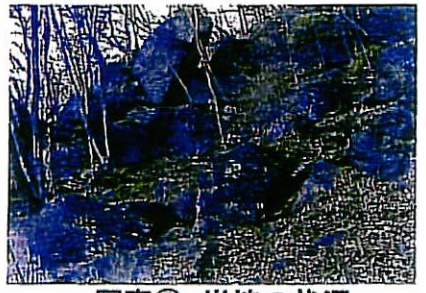
写真③ 岩地の状況

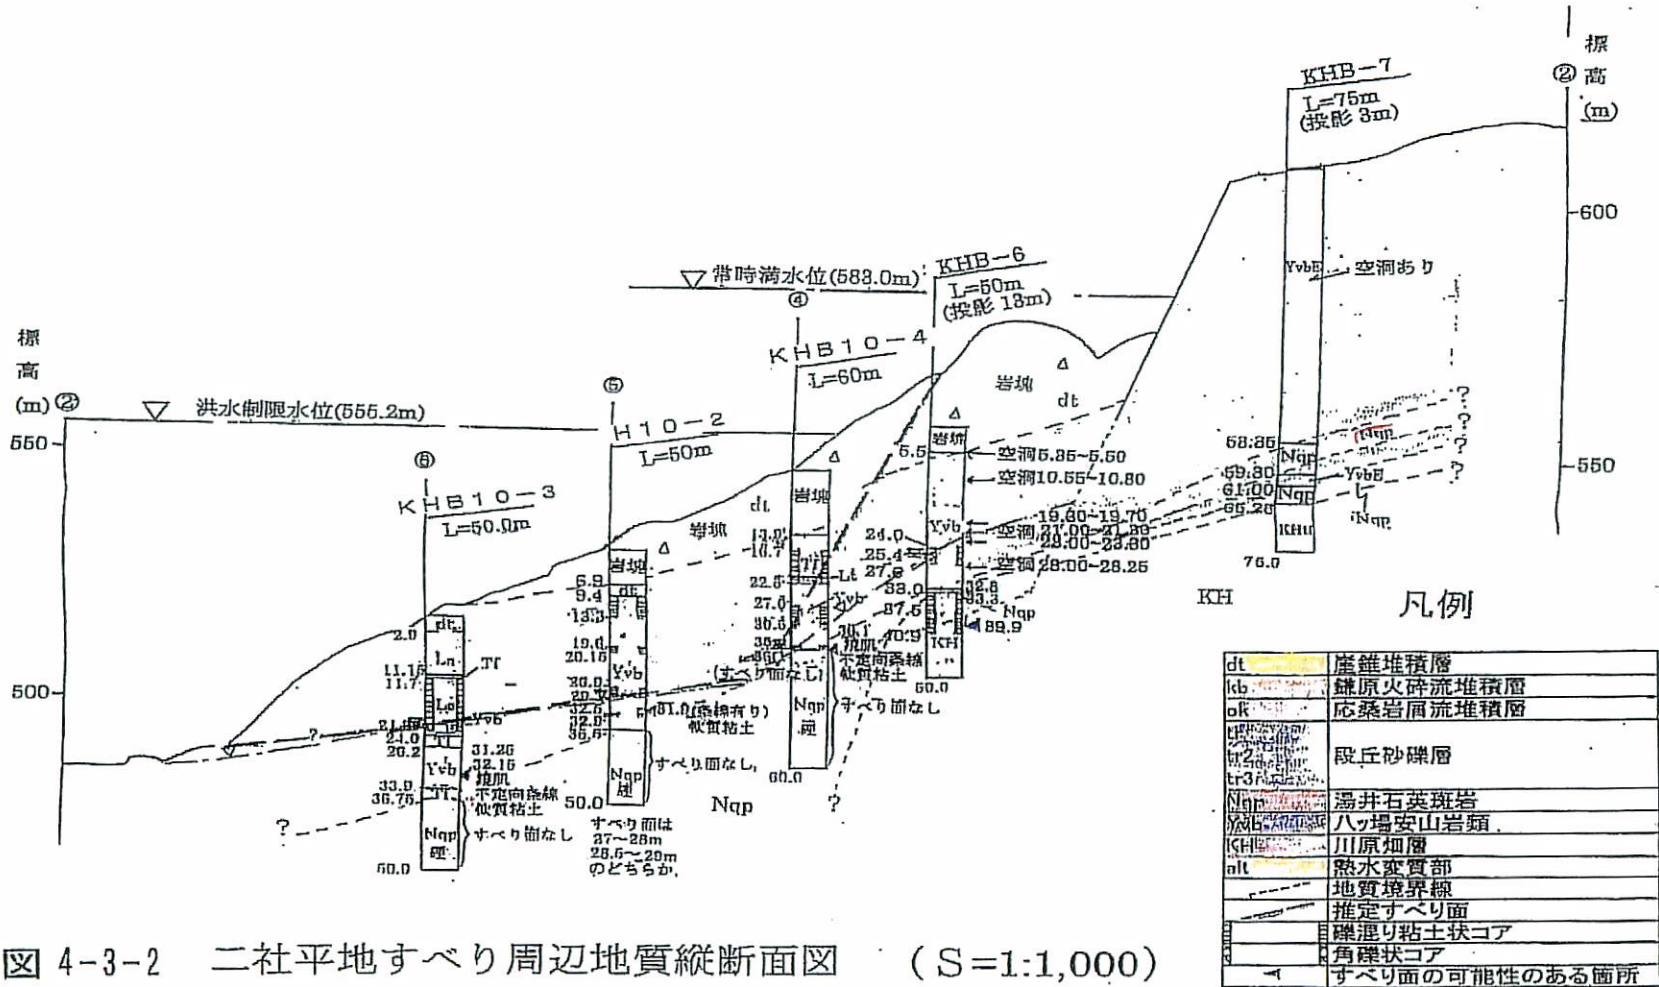
6-1 二社平地すべり周辺地質縦断図

「甲D第9号証(122頁) 図4.3.2」より

図 4-3-2 二社平地すべり周辺地質縦断面図 (S=1:1,000)

ウ ところで、先の平成9年度の調査報告書(甲D第24号証)では、前記のように滑落崖までが「想定すべり面」とされていたのに、甲D第9号証の「H12貯水池周辺斜面安定対策検討業務報告書」(図4-3-2)(本準備書面添付図「図3の4」)や乙第216号証の2の「図-3」(本準備書面添付図「図3の2」)では、どうして滑落崖が外されることになったのか。このことについては、「甲D第9号証」の調査報告書には、何の記述もされていなかった。原告らが推測すれば、それは対策費を安価にするために、「想定すべり面」を縮小したということであろう。
