平成16年(行ウ)第47号 公金支出差止等請求住民訴訟事件

準備書面(8)

第1章 ハツ場ダム貯水池地すべりの危険性

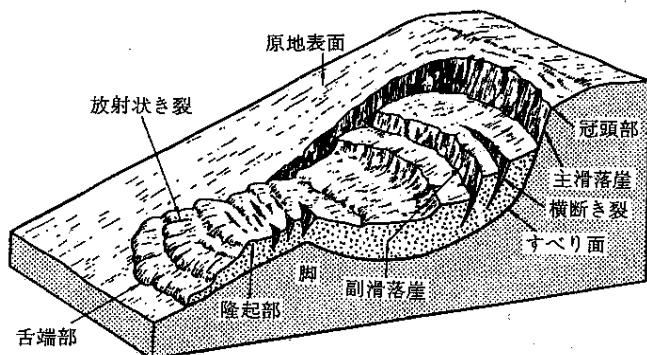
本文中の図 1 地すべり模式図

(1)ダムサイトから上流の湛水予定地には多数の地すべり地形が認められる。国土交通省によれば22を数えるとしている。地すべり地形は、一般に、上部に滑落崖と呼ばれる段差のある崖状の地形を有し、その下部に平坦面があり、そしてその下部にやや隆起した地塊をもち、その先に移動土塊の先端部(「舌端部」という)があって終わる。総じて馬蹄形を呈する。集落はこの平坦面に広がっている。次に「地すべり模式図」を示す。

図1-24 地すべりの模式図

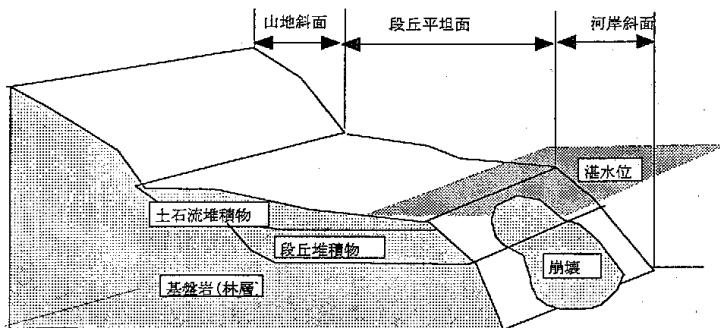
本文中の図 2 西久保地区的地形モデル

「H8横壁報告書」が、「崩壊斜面に関しては、吾妻川の河岸斜面で表層崩壊が多く発生しているのが現況」とし、「同斜面の多くはダムの湛水によって水没するので、将来的にはより不安定な方向に向かうと考えられる。」(30頁)と指摘している、西久保地区と白岩沢右岸地区的地形のモデルは次のとおりである(同31頁)。

なお、以下の図で、西久保地区が面している「河岸斜面」は吾妻川であり、白岩沢右岸が面している「河岸斜面」は白岩沢である。

図III. 1. 1 西久保地区的地形モデル

（1）西久保地区の地形モデルを前に示したが、同所の地質の構成と貯水池の水位との関係、そしてその問題点を示せば、「西久保地区河岸斜面の構造と土木地質的問題点」（「H8横壁報告書」127頁）の通りである。

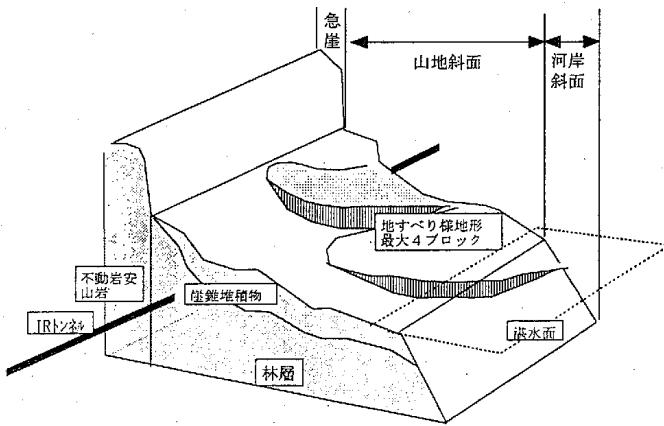
本文中の図 3 白岩沢右岸地区的地形モデル

図III、1、3 白岩沢右岸地区的地形モデル

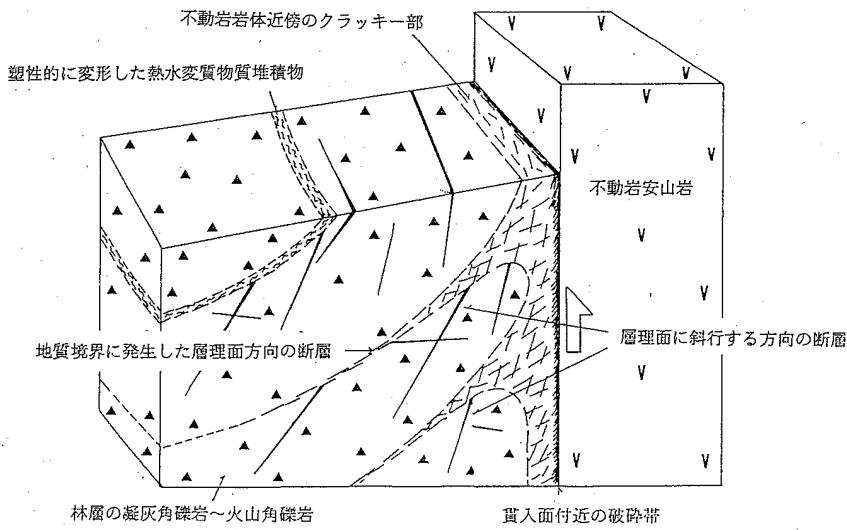
本文中の図 4 不動岩安山岩の地質構造概念図

(1) 「H8横壁報告書」(甲D第11号証)は、「不動岩安山岩は第四紀更新世前期の貫入岩体であり、直径約8kmに及ぶ規模の大きな岩体である。調査地では白岩沢右岸山腹が貫入岩体の北西縁にあたり、急崖を形成している。この岩体は周囲の林層に脆性的～塑性的な変形を与える。」としている（同32～33頁）。

(2) 同報告書は、不動岩貫入岩体の貫入によって林層が破碎や変質を受けるメカニズムを次のような概念図で示している（同53頁）。

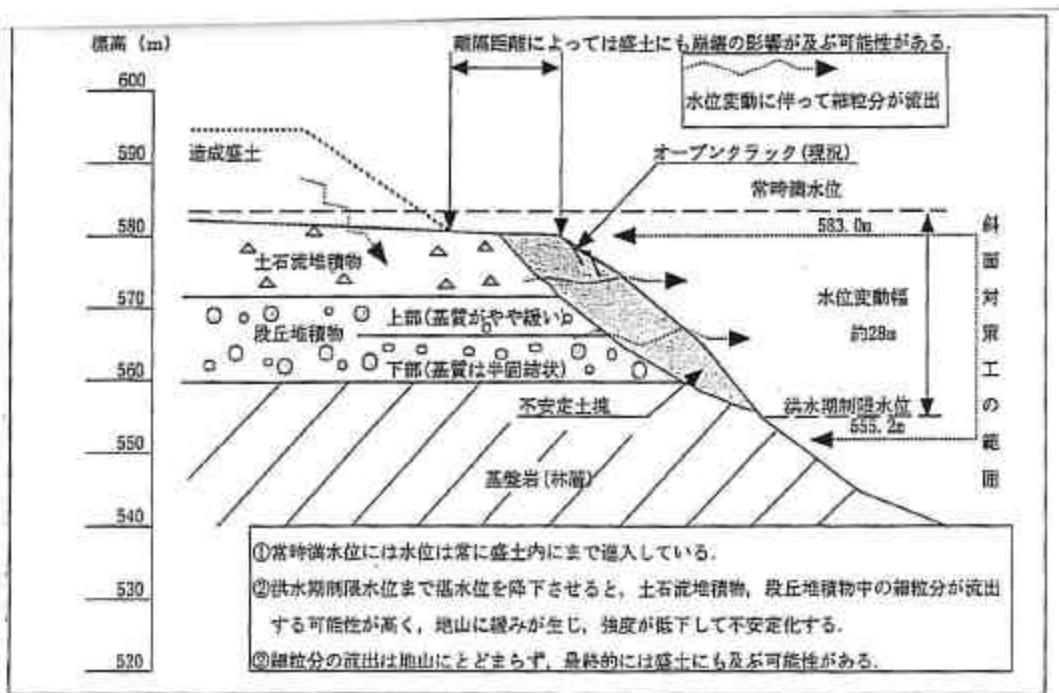
本文中の図 5 「西久保地区河岸斜面の構造と土木地質的問題点」(「H8横壁報告書」127頁)

図V.1.1.4 西久保地区河岸斜面の構造と土木地質的問題点

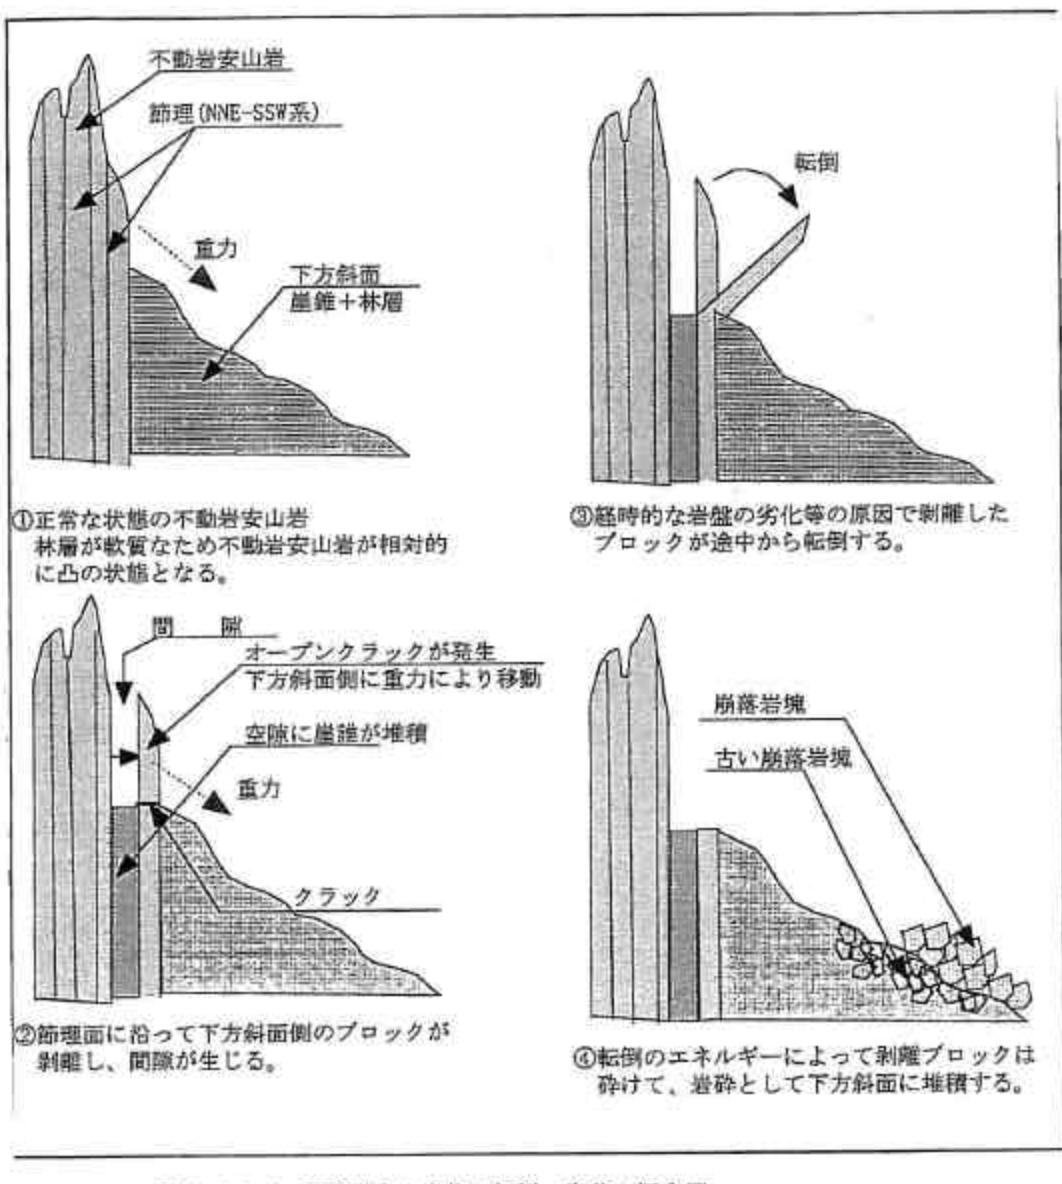
本文中の図 6 「不動岩安山岩の転倒・崩落の概念図」

「H8横壁報告書」は、白岩沢右岸の表層崩壊で移動している岩塊の供給源は、不動岩の急崖から崩落した岩塊であるとしている。不動岩安山岩(貫入岩体)には柱状節理が発達していることは、よく知られていることであるが、同報告書は、次に挙げるような概念図を示して、急崖の不動岩貫入岩体が崩落して斜面に堆積し、それが崖錐性の堆積物となり緩斜面を形成していること、そして、同地の表層崩壊はこれが斜面下方に移動する現象であるとしているのである。

不動岩貫入岩体が崩落して斜面に堆積している状況は、次の「3」で述べる白岩沢右岸でのボーリング調査でも確認されているところである。

図 V. 3. 2. 2 不動岩安山岩体の転倒・崩落の概念図

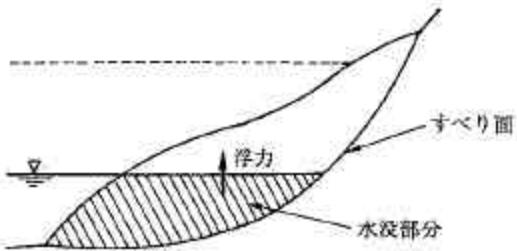
本文中の図 7 「貯水位の上昇による浮力の発生」

(1) 「湛水によって、地すべり土塊のうちまず下部の受働部分が水没し、ここに浮力が作用する。地すべり土塊全体で見ると押え荷重に相当する部分が浮力を受けて軽くなるため、全体的に斜面の安定性が低下し、地すべりが発生する。特に、すべり面の勾配が末端部で低角度になっている場合には、水没深が浅くとも影響が大きい。

(「貯水池周辺の地すべりと対策」の 74 頁 「図 2.4.9 貯水位の上昇による浮力の発生」より)

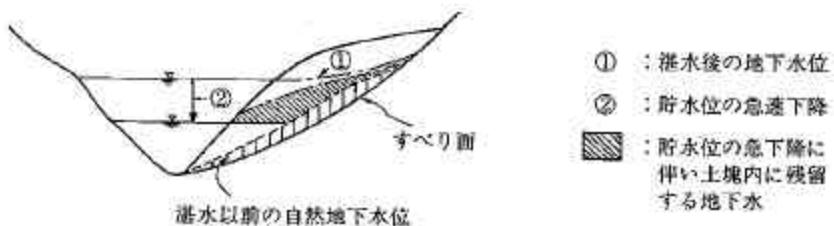
本文中の図 8 「貯水位の急速な下降に伴う残留間隙水圧の発生」

(1) 「貯水位が長期間一定に保たれた後に急速に下降すると、地山中の地下水の排水が追隨できず、一時的に湛水前の自然の地下水位より高い

所に地下水が残る。このような残留間隙水圧によって斜面の安定性が低下して地すべりが発生する。特に地山の透水性が小さい場合にはその影響が大きい。

(「貯水池周辺の地すべりと対策」の「図 2.50 貯水位の急速な下降に伴う残留間隙水圧の発生」より)

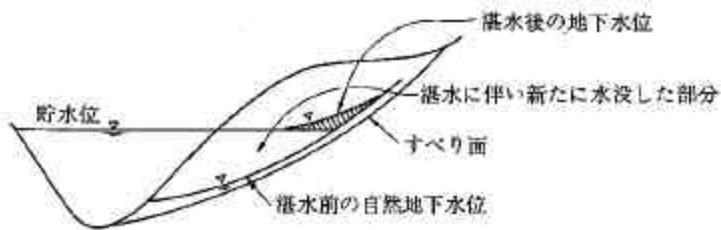
本文中の図 9 「水没による地すべり土塊内の地下水位の上昇」

湛水前に比較して著しく地下水位が上昇し、斜面の安定性が低下する。

自然状態で地下水位の低い凸型斜面、すなわち岩盤地すべり、風化岩地すべりでは、このような原因で地すべりが発生しやすい。(74~75頁)

(「貯水池周辺の地すべりと対策」の「図2.51 水没による地すべり土塊内の地下水位の上昇」より)

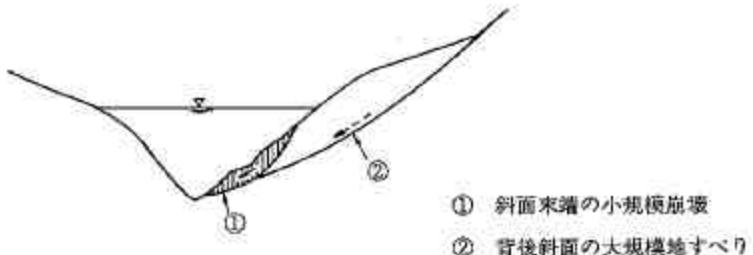
本文中の図 10 「水没斜面下部の小崩壊が誘因となる地すべりのモデル」

肌落ち程度の小規模な崩壊であれば大きな問題になることはないが、背後に大規模な地すべり地が存在する場合には、水際での浸食や崩壊のために、受働部分が欠落し、背後の地すべりの発生原因となることがある(図

2.52)。特に地すべりの末端部の土塊は過去の地すべり滑動によって脆弱化しているため崩壊しやすい。」(75頁)

(「貯水池周辺の地すべりと対策」の「図2.52 水没斜面下部の小崩壊が誘因となる地すべりのモデル」より)
